# Okstadvegen 145

## 7075 TILLER

### Tilstandsrapport Eierskifte

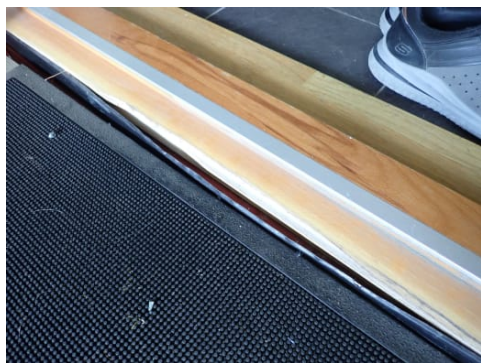
Løst/skadet beslag ved inngangsdør.

Det er skader på beslag under inngangsdør og en liten del av dørterskel mangler. Deler av dørterskel som mangler er kun av kosmetisk betydning uten behov for tiltak.

Tilstandsgrad 2 er satt med bakgrunn i skader på beslag ved dør.

Det må påregnes en utbedring av beslag ved dør.

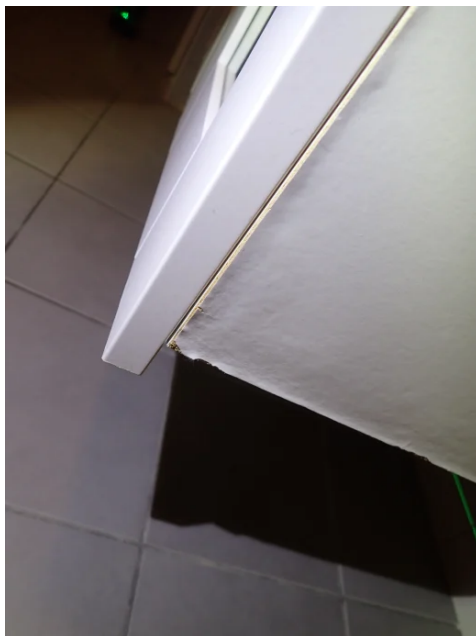
Fuktskader/svelling på baderomsinnredningen.

| Det er fuktskader pga vannsøl, på baderoms innredningen. Tilstandsgrad 2 er gitt med bakgrunn i fuktskader på baderomsinnredningen. | |

En utbedring utskifting av servantskap må påregnes.
