# Tilstandsrapport

📍 Bruvegen 67, 2260 KIRKENÆR

# gnr. 18, bnr. 80

Rapportdato: 05.08.2025

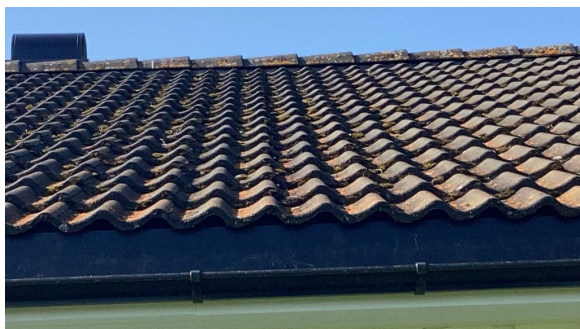
Stedvis mosevekst på takflater.

Rengjøring av takflater.

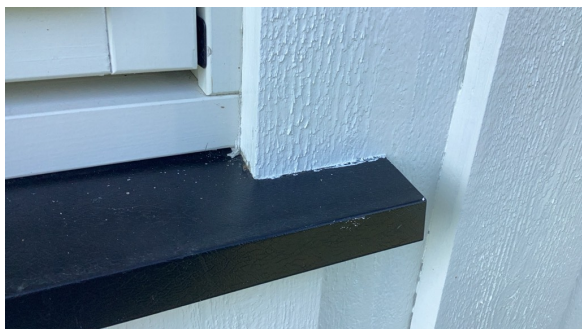
Omramminger går helt ned på vannbrett, løsningen er sårbar for slitasje og utvikling av råte.

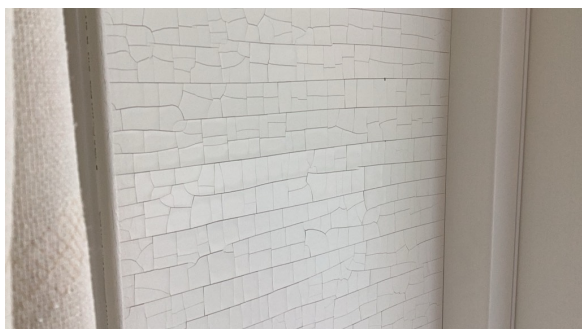
Avviket har kun estetisk betydning, men for utbedring krever det utskifting av utforinger.

Kraftig krakelering på utforinger på sidene på skyvedør.

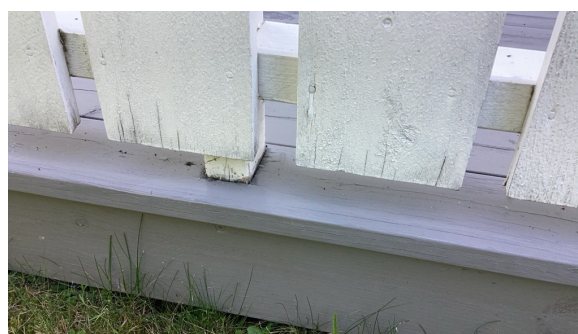
Terrasse mot sør/vest: Oppsprekking nederst på kledningsbord. Det er råte i enkelte kledningsbord.

Eksempel på sprekker i kledningsbord.

Utskifting av enkelte kledningsbord på rekkverk.

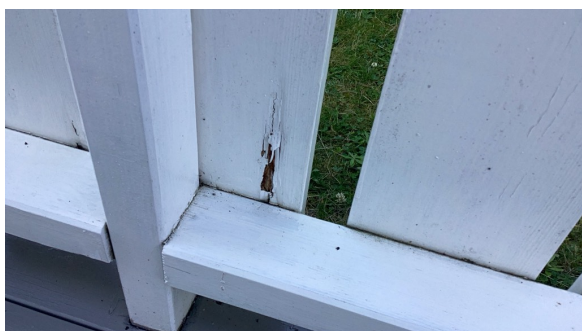
Eksempel på råte i kledningsbord.

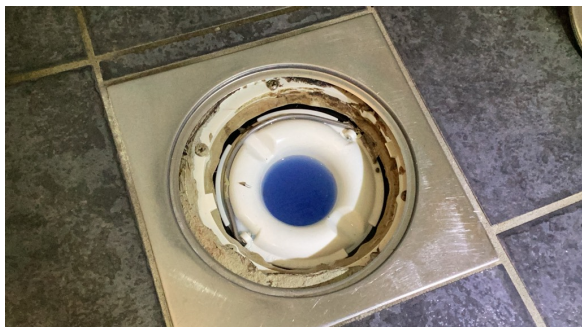
Sluk av plast med klemring.

- Overvåk tilstanden jevnlig. For å få tilstandsgrad 0 eller 1 må tettesjiktet skiftes ut, men tidspunktet for når dette er nødvendig er vanskelig å si noe om.

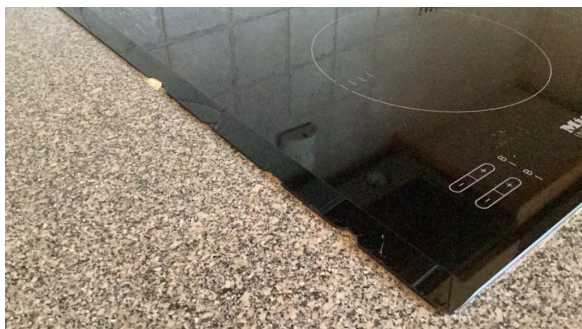
Noen skader på platetopp.

Skader i kanter på platetopp.

Det er ikke nødvendig med tiltak ut fra funksjon.

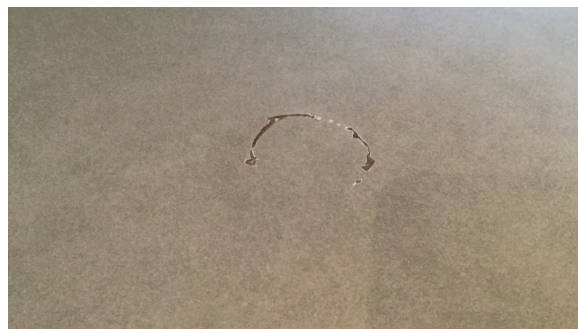
En skade på benkeplate.

Skade på benkeplate.

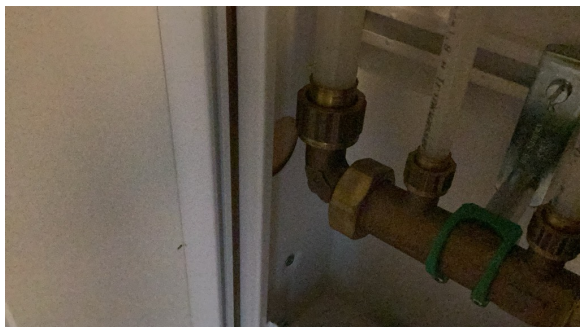
Det er ikke forsegling av alle hull i side på fordelerskap, dette bør tettes.

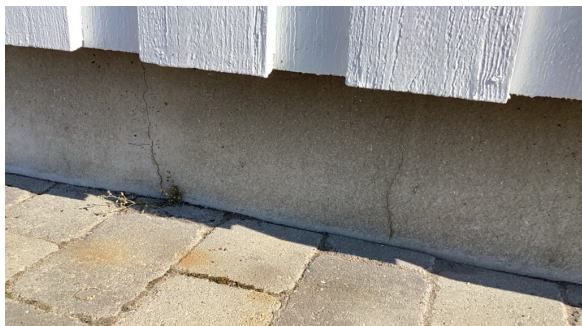
Fundamentering med støpt plate på mark. Grunnmursplater på kanter. Det er noen steder sprekker i grunnmursplater.

Eksempel på sprekker i grunnmursplater.
