Tilstandsrapport

📍 Grønliveien 23, 1465 STRØMMEN

gnr. 78, bnr. 357

Oppdragsnr.: 11838-26106

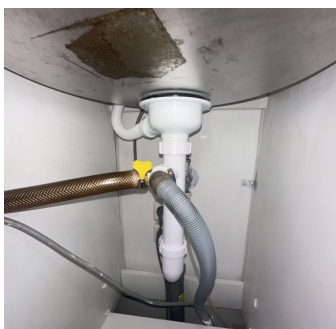
Kjøkken:
Vanntilførsel med skjulte rør.

Røropplegg i kjøkkenbenk

Det anbefales montering av Waterguard (lekkasjestopper), i rom uten sluk med vanninstallasjoner.
Dette gjelder kjøkken, selv om det ikke var ett krav i forskrift under oppføring av anlegget.

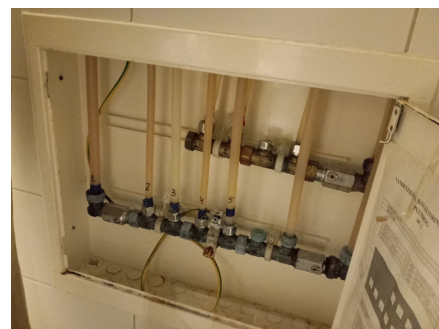
Hovedstoppekran:
Kran er plassert i samleskap på bad,
kran er ikke testet, da det manglet nøkkel til skap.

Samleskap med rørkurser og stoppekraner
