# Tilstandsrapport

Enebolig

Idunns vei 5, 1781 HALDEN

Rapportdato: 16.10.2024

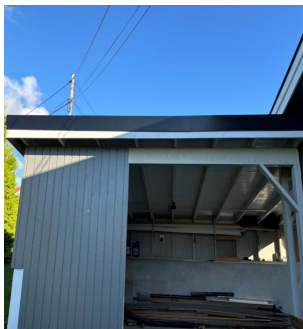
Beslag på kant av tak på carport montert etter befaring

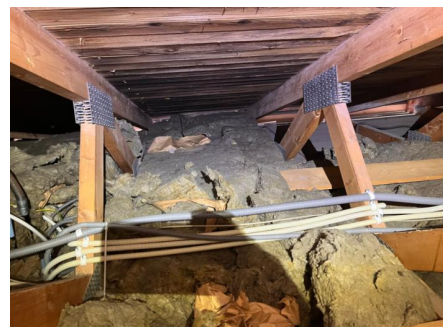
- Det er begrenset/dårlig ventilering av takkonstruksjonen.
- Det er påvist fuktskjolder/skader i takkonstruksjonen.
- Det er påvist andre avvik:

Misfarget bordtro, lite lufting på raft

For å lukke avvik må lufting i raftekasser etableres og isolering og dampspærre utbedres.

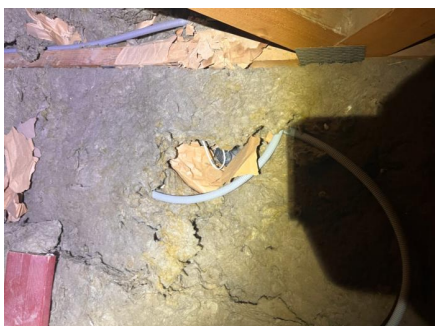
Det er montert lamper i himlingen, dampspærre og isolering over lamper er mangelfull. Det er ikke isolert helt ut på vegg på kaldloftet, medfører kuldebro og varmetap.

Lamper i himlingen

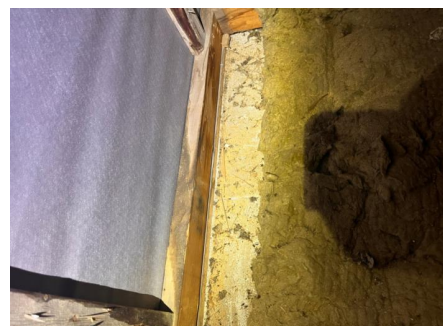
Ikke isolert på topp av murvegg

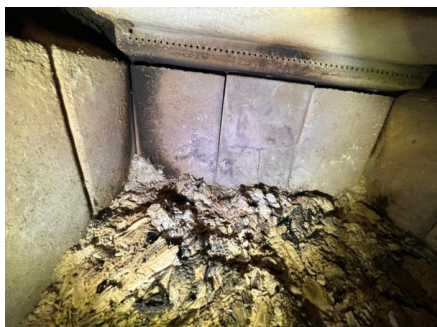
Ildfast stein i ovnen har sprekker, ødelagt stein kan skade ovnen.

Sprekker i ildfast stein

Kostnad for bytte av ildfast stein er medtatt.

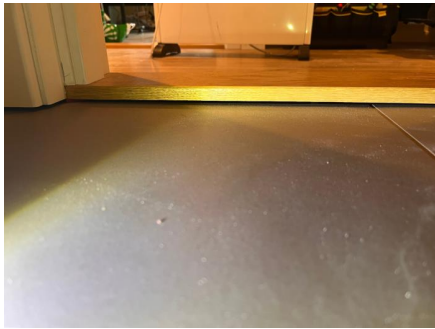
Ikke oppkant under dør

Vannrett oppkant under døren må etableres, dør må demonteres og membran skjøtes på for å lukke avviket.

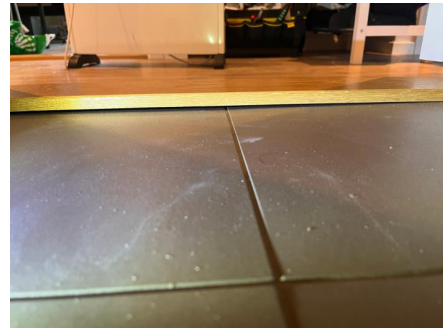
Ujevn overflate på fliser

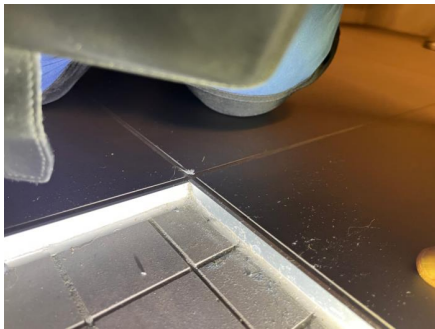
Nedsenket dusjnische

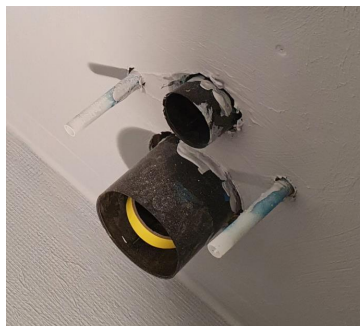
Vann og avløp til toalett

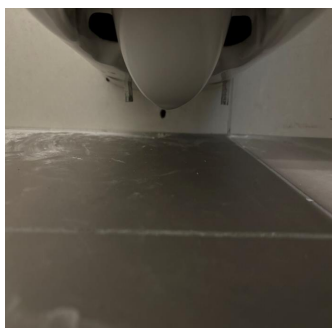
Drensåpning under toalett

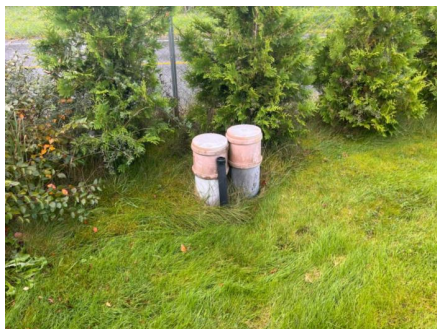
Utvendig stoppekran
