# Tilstandsrapport

Blokkleilighet

Margrethes Fryd 21A , 6514 KRISTIANSUND N

Befaringsdato: 30.01.2026

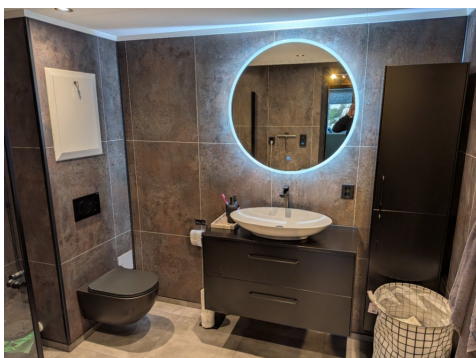
Aktuell byggeforskrift er teknisk forskrift 2017. Dokumentasjon: kontrollerklæringer.

Veggene har baderomsplater. Taket har himlingsplater.

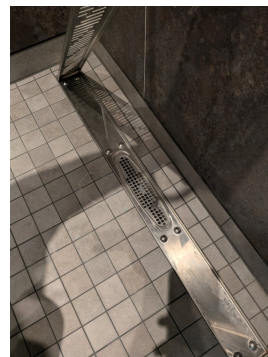
Det er slukrenne ved vegg i dusjsone og smøremembran med dokumentert utførelse.

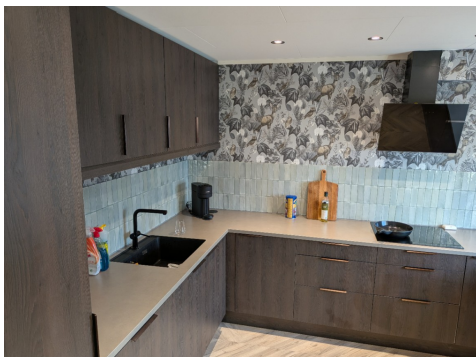
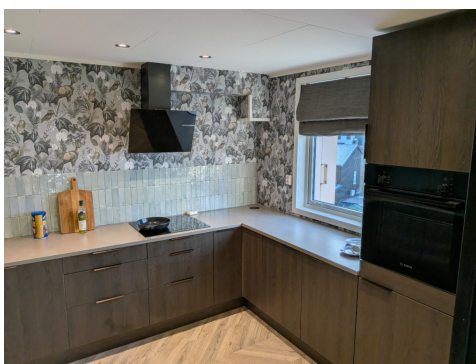
Innredning med over- og underskap, samt høyskap. Fronter i laminert utførelse. Laminat benkeplate med underlimt oppvaskum og nedfelte stikkontakter. Fliser over kjøkkenbenk. Integrert kjøl- og fryseskap, stekeovn og oppvaskmaskin. Ventilator over nedfelt steketopp. Komfyrvakt og vannstoppsystem.
