# Tilstandsrapport

Fritidsbolig

Utsiktsvegen 64, 2933 REINLI

Befaringsdato: 17.09.2024

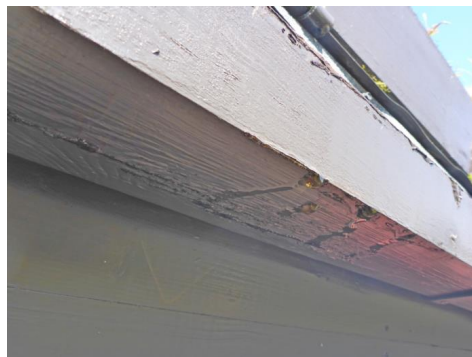
Takrenne har punktvis lekkasje.

Viser lokal lekkasje på tretakrenne.

Lekkasje bør utbedres.

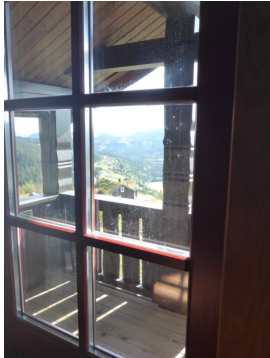
Terrassedør i loftstue har noe flekker mellom glassene.

Viser urenheter mellom glassene på terrassedør i loftstue.

Det er mulig å skifte glass.

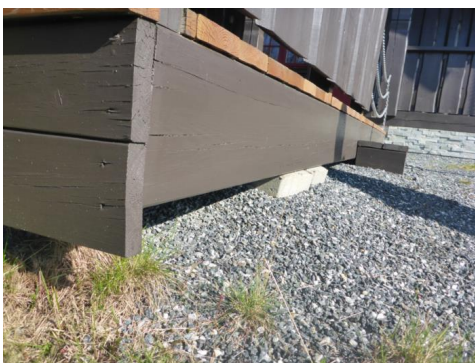
Viser terrasse som er forskjøvet.

Terrasse har behov for lokale reparasjoner. Det må gjøres tiltak bak vedbod som forhindrer videre utvikling.

**Kostnadsestimat: 50 000 - 100 000**

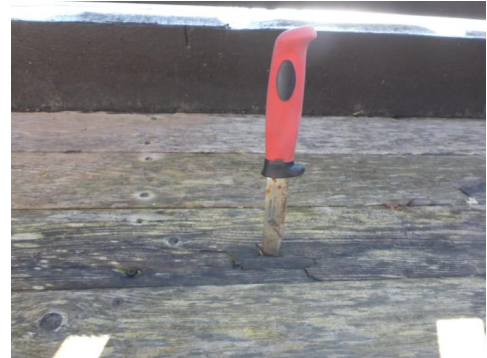
Viser lokalt råteinnslag i terrassegulv.

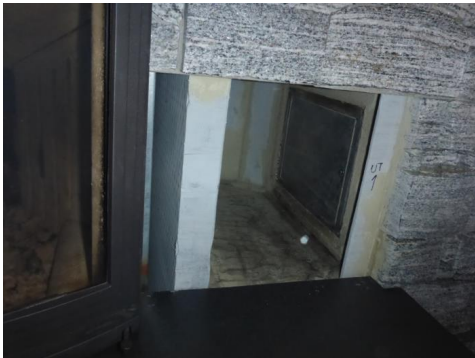
Viser skjult sotluke.

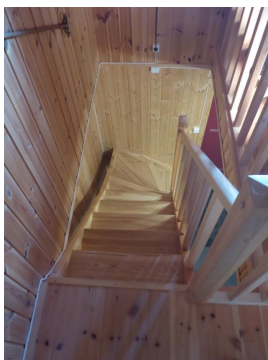
Viser trapp med manglende håndløper.

- Åpninger er såpass store at det ut ifra sikkerhetsmessige forhold anbefales å lage mindre åpninger.
- Håndløper må monteres på vegg for å tilfredsstille krav på byggetidspunktet.

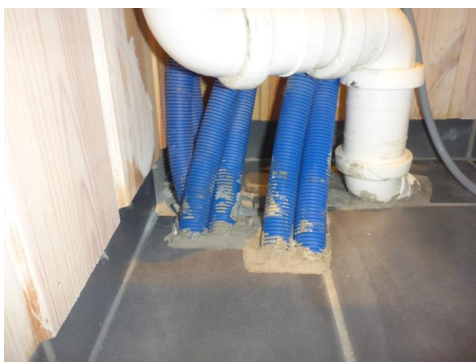
- Det er påvist mangelfull/feil utførelse rundt rørgjennomføringer e.l. som gir fare for fukt i konstruksjonen i våtsone.
- Det er påvist andre avvik:

Viser rørgjennomføring i gulv uten mansjetter.

Våtrommet fungerer med avviket, men det forutsetter det brukes med forsiktighet mtp. vannsøl.

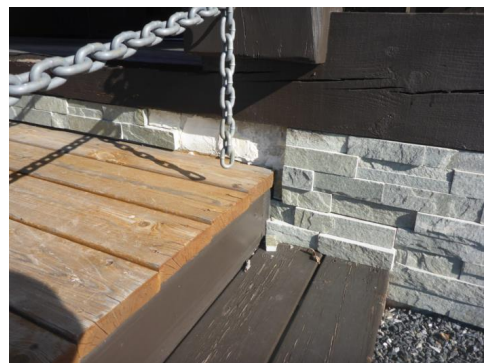
Terrasse har som har blitt presset fram av vedbod har skadet noe av forblendingen.

Viser skade på forblending i forkant av terrasse.

Det er behov for lokal reparasjon. Reparasjon her må ses i sammenheng med forholdet rundt vedboden som er utsatt for snøpress.
