# Tilstandsrapport

📍 Hageskogen 2, 4580 LYNGDAL

# gnr. 157, bnr. 33

Rapportdato: 29.02.2024

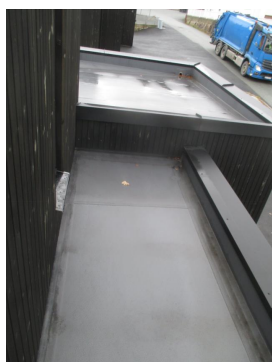
Takteking av sanafil med tilhørende oppkanter og utvendig nedløp. Ble vurdert i fra takterrasse.

Deler av taktekingen.

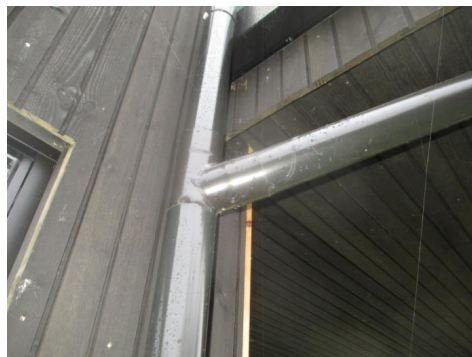
Taknedløp av stål og oppkant i rundt taktekingen er beslått med blikk.

Taknedløp av stål.

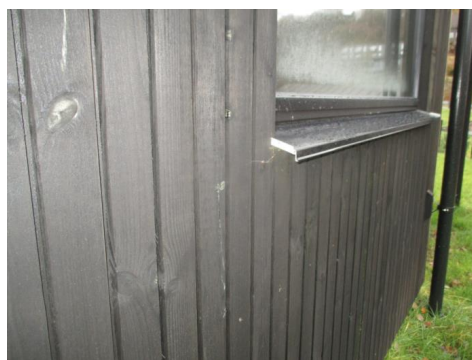
Stående falset kledning.

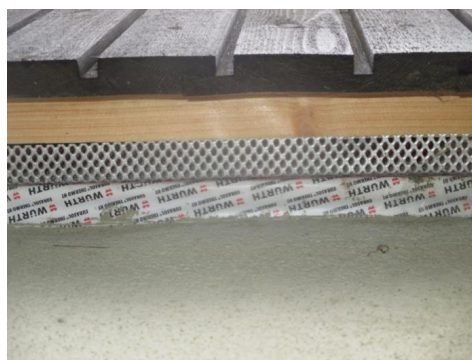
Lufting med museband.

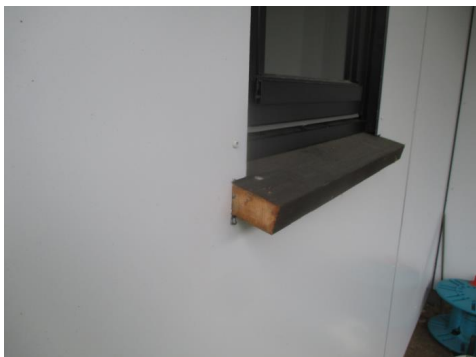
Fasadeplater.

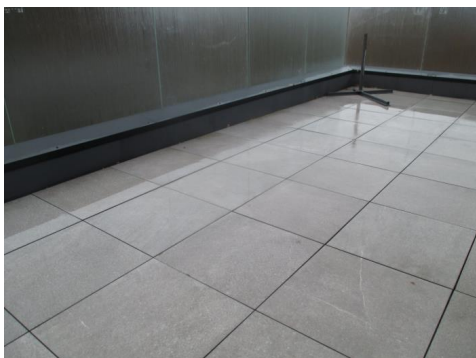
Deler av takterrasse.

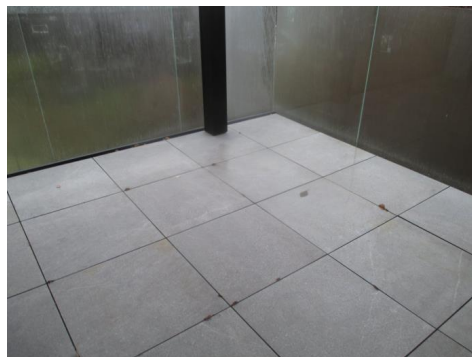
Terrasse ut i fra stue.

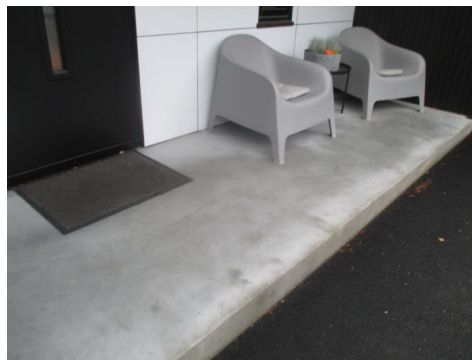
Støpt overbygget platting.

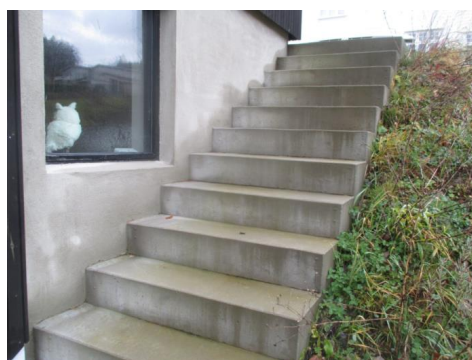
Støpt utvendig trapp.

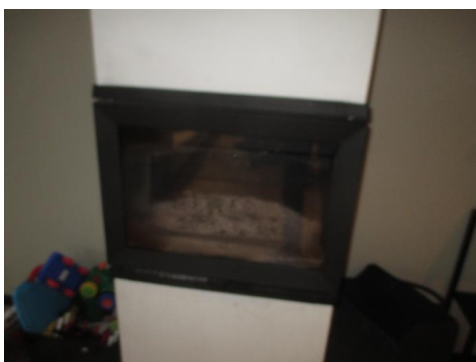
Peisinnatts i stue.

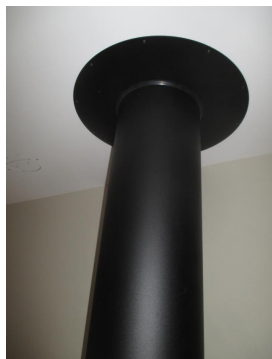
Isolert stålpipes.

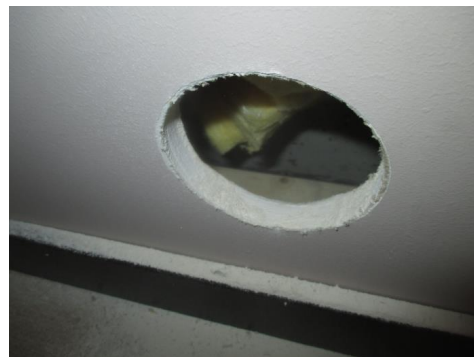
Er en del utforede vegger under bakkenivå.  
Hulltaking er foretatt på ene soverommet, uten å påvise unormale forhold.

Hulltaking i utforede vegg på ene soverommet.

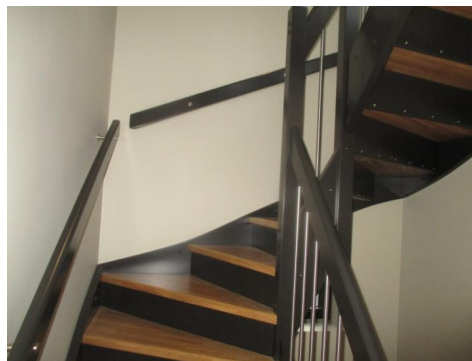
Trapp til øverste etasje.

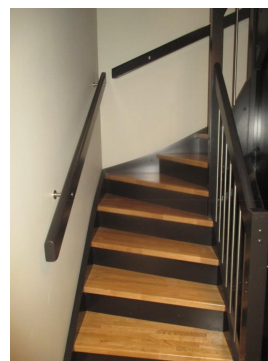
Trapp i fra underetasjen.

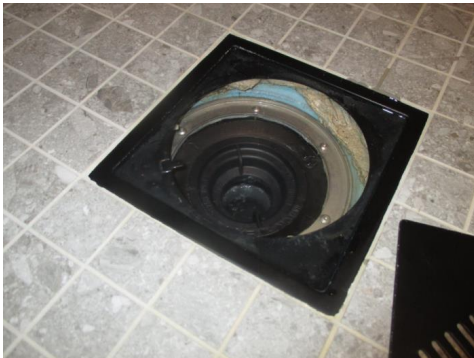
Smøremembran med ukjent utførelse og en sluk i noe nedsenket dusjhjørne.

Sluk i dusjhjørne.

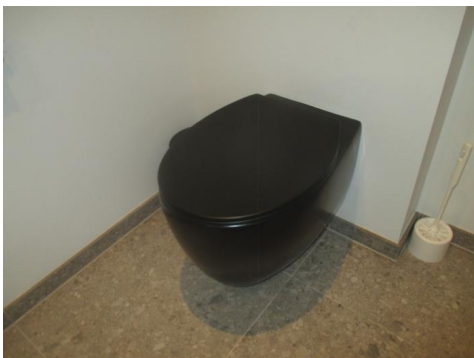
Veggmontert toalett.

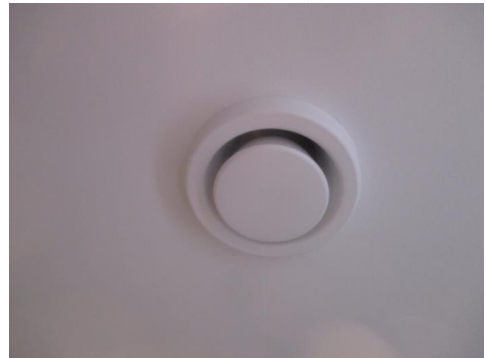
Avtrekk i himling.

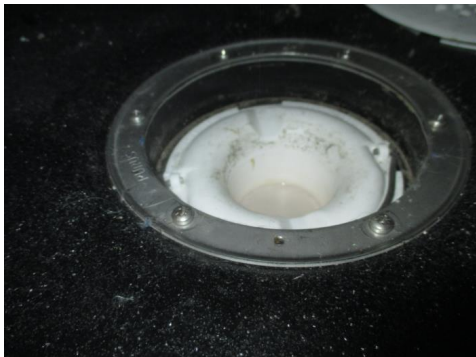
Synlig vinylbelegg med oppkant som tettesjikt og en sluk under innredningen.

Sluk ved innredning.

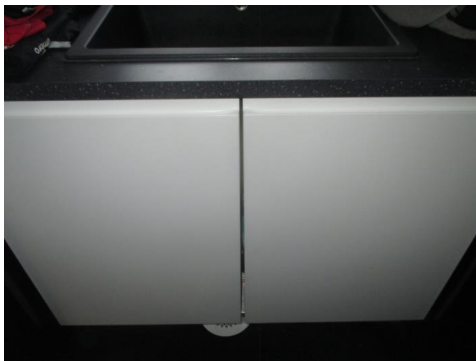
Innredning.

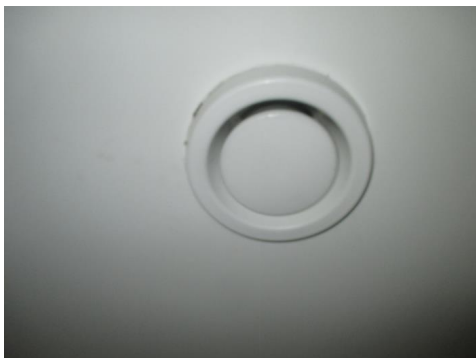
Avtrekk i himling.

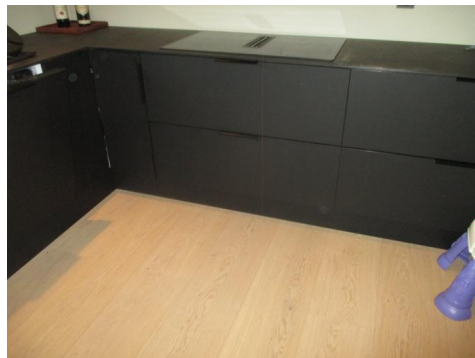
Deler av innredningen.

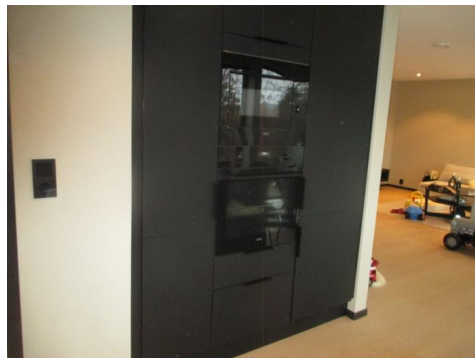
Innredning.

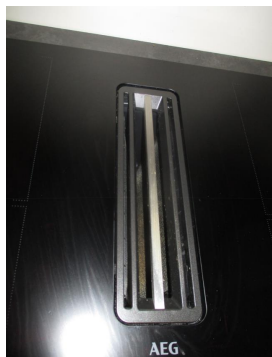
Det er kjøkkenventilator med avtrekk ut.

Avtrekk i koketopp.

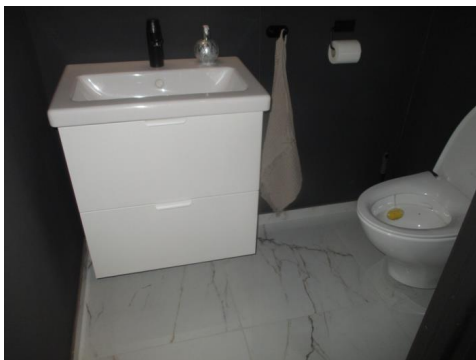
Toalettrom.

- Det må foretas tiltak for å lukke avviket.
- Det bør etableres tilfredsstillende tilluft til toalettrom, f.eks. luftespalte ved dør e.l.

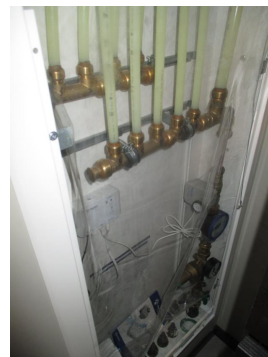
Hovedskapet i hall i underetasjen. Her er også vannmåler og innvendig stoppekran.

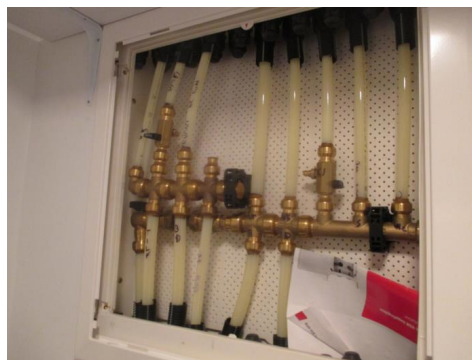
Fordelerskap i bod/teknisk rom.

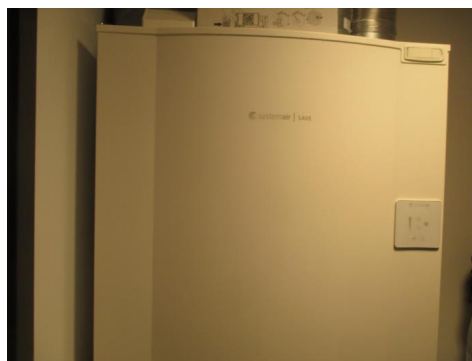
Selve enheten er plassert i bod/teknisk rom.

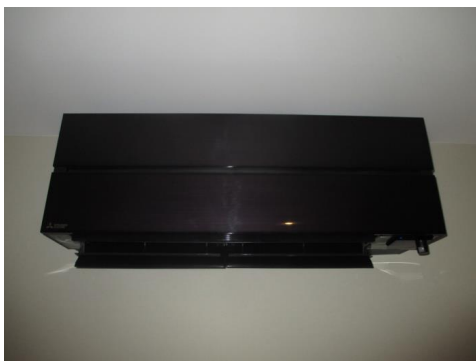
Varmepumpe i stue.

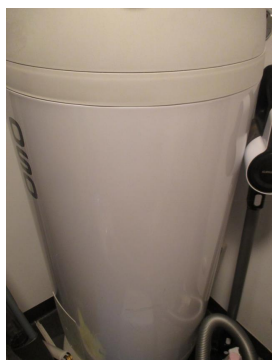
Bereder er plassert i bod/teknisk rom.

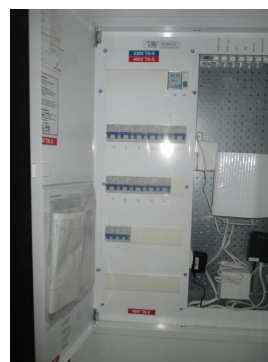
Sikringsskapet er plassert på vaskerommet og har merkede kurser. Anlegget er i fra byggeåret (2022) og har ingen åpenbare synlige skader/feil.

Sikringsskapet er plassert på vaskerommet.

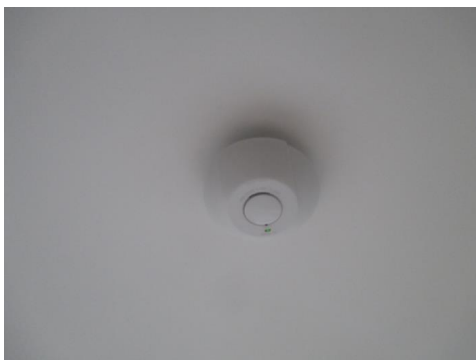
Boligen har røykvarsler og brannslukningsapparat.

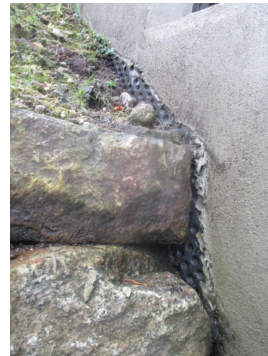
Selve dreneringen er ikke synlig for vurdering. Synlig fuktsikring inntil grunnmur av type platon.

Synlig fuktsikring inntil grunnmur.

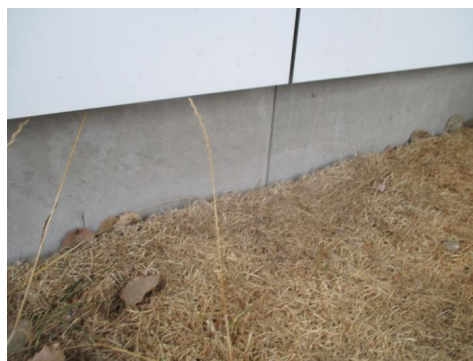
Støpt tilbakefylt grunnmur i bakkant og støpte isolerte ringmurselementer på resterende del.

Isolerte ringmurselementer.

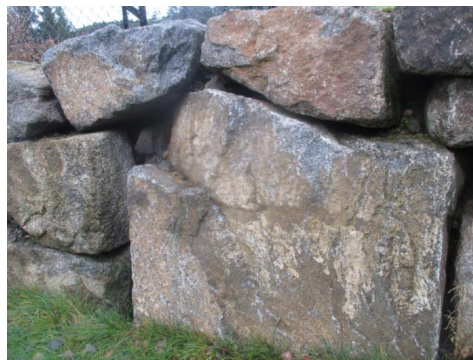
Maskinstablet forstøtningsmurer av natursteinsblokker.

Natursteinsmur.
