Tilstandsrapport

Enebolig

Granittvegen 10, 2270 FLISA

Befaringsdato: 08.01.2025

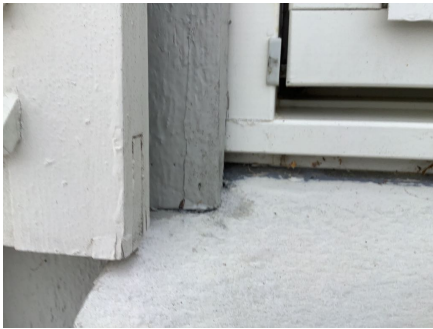
Omramming rundt vinduer er ført helt ned til vannbrett, og dette medfører økt risiko for råteskader da omramming kan trekke opp fukt fra vannbrett. Bordkledning er stedvis værslitt med sverting.

Omramming rundt vindu er ført helt ned til vannbrett.

Det bør etableres spalte mellom omramming og vannbrett slik at fukt ikke kan trekkes opp fra vannbrett.

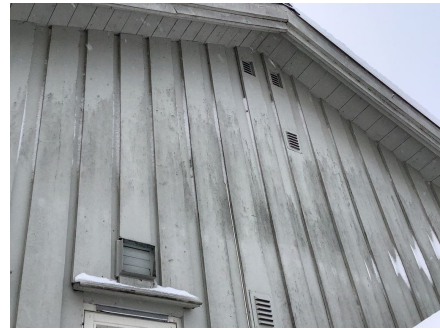
Værslitt bordkledning.

Bordkledning bør rengjøres og vedlikeholdes.

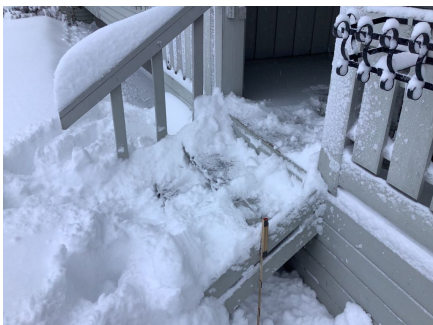
Trapp mangler rekkverk.

- Det er ikke krav om utbedring av åpninger i rekkverk til dagens forskriftskrav.
- Rekkverk må monteres for å lukke avviket.
- Det er ikke krav om utbedring av rekkverkshøyder opp til dagens krav.

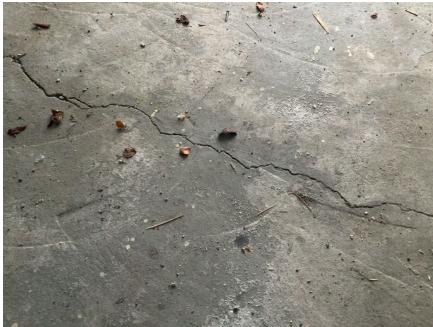
Det er påvist sprekkdannelser i betonggulvene og i ringmurer.

Eksempel på sprekkdannelse i betonggulv.

Sprekkdannelser i gulv bør forsegles for å forhindre frostspreng.
Følg med på eventuell utvikling i sprekkdannelser i ringmurer.

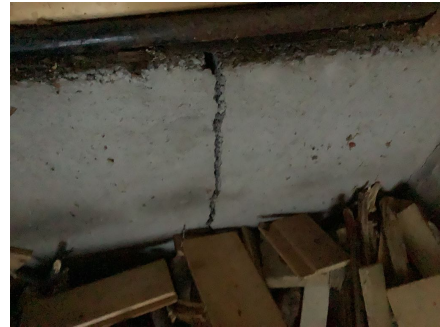
Eksempel på sprekkdannelse i ringmur.

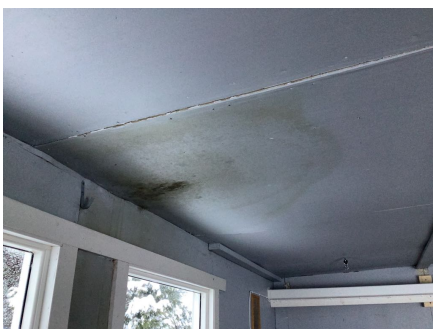
Det er fuktskadet gipsplate i himling og misfarging på vegg.

Fuktskadet gipsplate i himling i garasjen.

Fuktskadet gipsplate må rives for å undersøke om det er fuktskader i takkonstruksjonen. Det må gjøres nærmere undersøkelser for å finne ut om fukt skyldes taklekkasje eller kondens.

Det er lav vinkel på taktekingen over garasjen, og det må undersøkes om takteking og undertak tåler så lav vinkel.

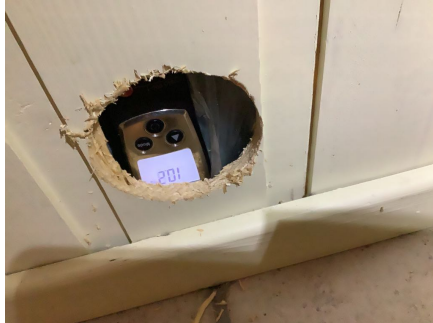
Hulltaking er foretatt uten å påvise unormale forhold. Hulltaking er foretatt i gang. Fuktkvotemåling (vekt%) i konstruksjonen ble målt til 10.

Hulltaking, og det måles tørt.

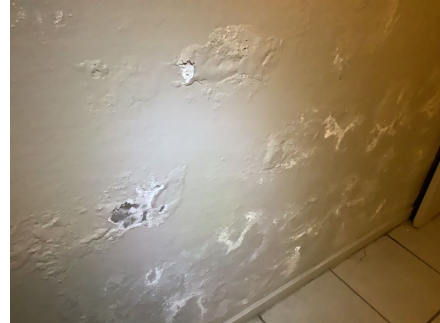
- Det er påvist indikasjoner på noe fuktgjennomtrenging inn i kjellermur.

Saltutslag på åpen murvegg.

- Det påviste fuktnivå gir grunn til å overvåke konstruksjonen jevnlig for å se utvikling over tid, og eventuelt foreta tiltak for å unngå fuktskader.

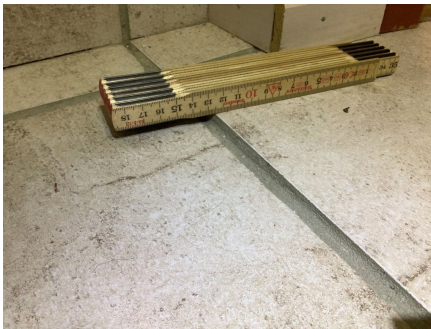
Vaskerommet har ikke tettesjikt og er derfor ikke bygget for vannpåkjenning.
Det er påvist sprukne fliser, bom under fliser og betydelig sprang mellom fliser.
Mer enn halvparten av forventet brukstid har passert for plastsluk og enkelte komponenter på sanitærinstallasjoner.
Rommet har kun naturlig ventilasjon.
Det er påvist saltutslag på vegger, men dette skyldes fukt fra grunnen.

Sprang mellom gulvfliser.

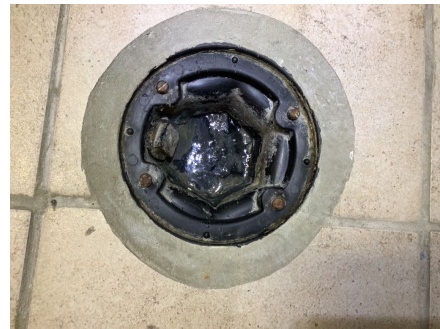
Plastsluk, og det er ikke synlig tettesjikt rundt sluk.

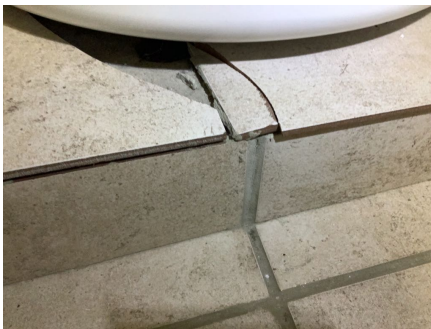
Sprukket gulvflis.

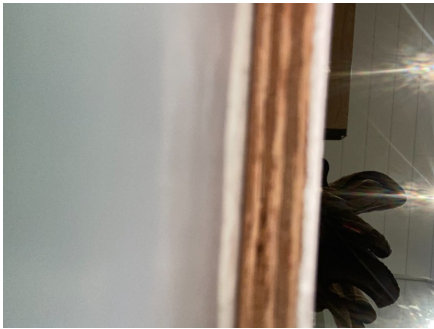
Bunnen av baderomsplater er ikke forseglet og dette fører til at baderomsplater kan trekke opp fukt hvis de blir utsatt for vannpåkjenning.

Bunnen av baderomsplate er ikke forseglet.

Tett dusjkabinett må fortsatt benyttes til badet renoveres.

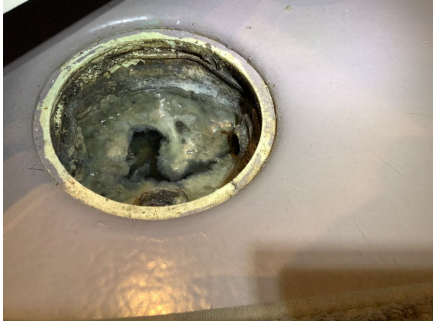
Plastsluk, og vinylbelegget er ført under slukets klemring.

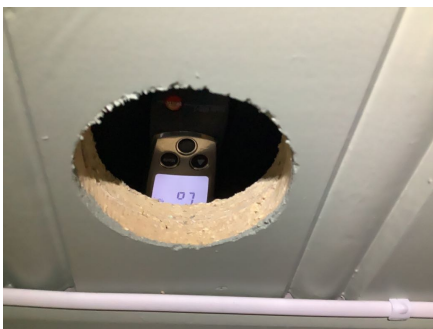
Hulltaking er foretatt uten å påvise unormale forhold. Hulltaking er foretatt i soverom bak dusjkabinett. Fuktivtemåling (vekt%) i konstruksjonen ble målt til 8.

Hulltaking, og det måles tørt.

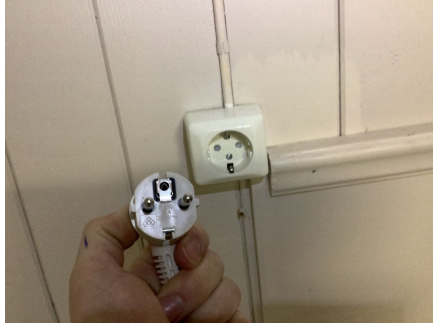
Utilfredsstillende el-tilkobling iht. gjeldende forskrift.

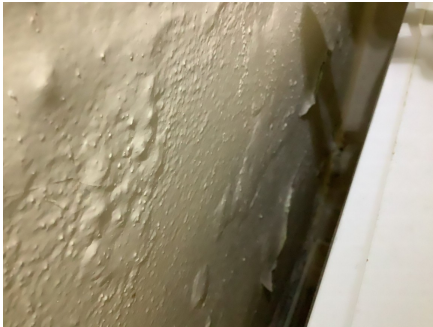
- Det mangler, eller på grunn av alder er det sannsynlig at det mangler, utvendig fuktsikring av grunnmuren ved kjeller/underetasje.

Saltutslag på åpen grunnmur.

Klima og forhold i kjelleren bør følges med på gjennom et år. Det kan vise seg at etablering av ny drenering rundt kjeller kan være hensiktsmessig.

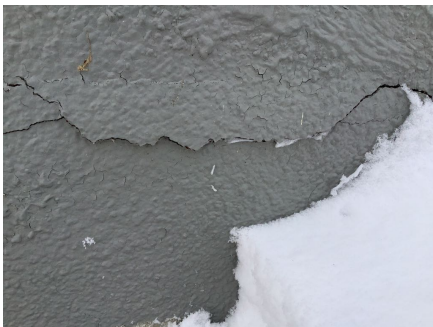
- Det er registrert horisontalriss som er symptom på jordtrykk.
- Det er registrert skråriss som er symptom på setninger.

Utvendig horisontalriss.

Utvendig forsegling av riss og sprekker for å forhindre frostspreng, og følg med på eventuell utvikling.

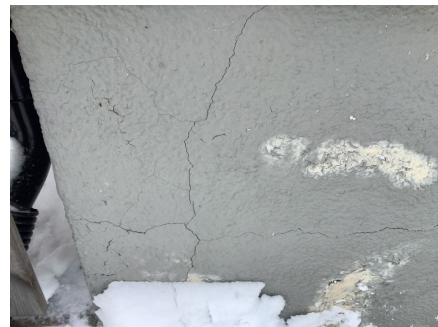
Utvendige skrå- og horisontalriss.
