Granittvegen 10, 2270 FLISA

**FLISA**

# Tilstandsrapport

## ENEBOLIG

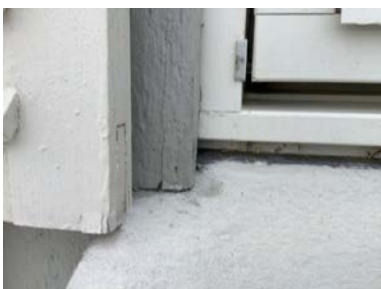
Omramming rundt vinduer er ført helt ned til vannbrett, og dette medfører økt risiko for råteskader da omramming kan trekke opp fukt fra vannbrett. Bordkledning er stedvis værslitt med sverting.

Omramming rundt vindu er ført helt ned til vannbrett.

Det bør etableres spalte mellom omramming og vannbrett slik at fukt ikke kan trekkes opp fra vannbrett.

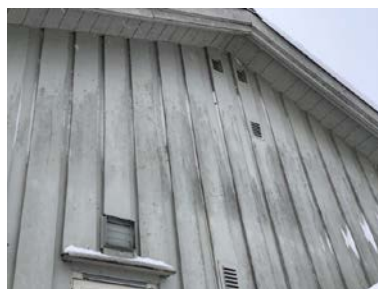
Værslitt bordkledning.

Bordkledning bør rengjøres og vedlikeholdes.

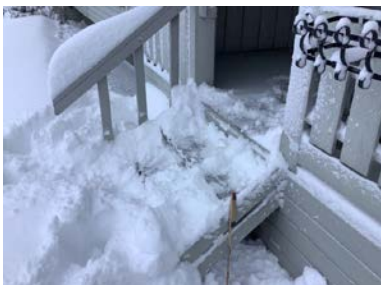
Trapp mangler rekkverk.

- Det er ikke krav om utbedring av åpninger i rekkverk til dagens forskriftskrav.
- Rekkverk må monteres for å lukke avviket.
- Det er ikke krav om utbedring av rekkverkshøyder opp til dagens krav.

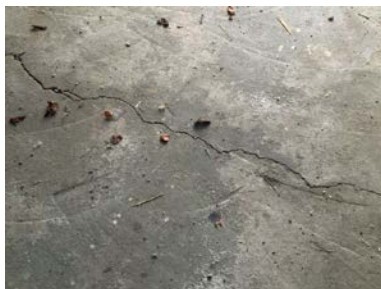
Det er påvist sprekkdannelser i betonggulvene og i ringmurer.

Eksempel på sprekkdannelse i betonggulv.

Sprekkdannelser i gulv bør forsegles for å forhindre frostspreng. Følg med på eventuell utvikling i sprekkdannelser i ringmurer.

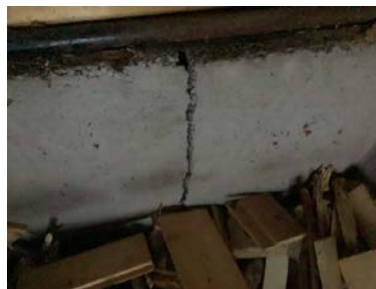
Eksempel på sprekkdannelse i ringmur.

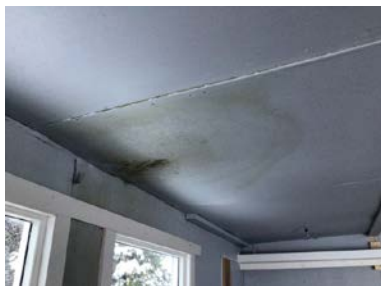
Det er fuktskadet gipsplate i himling og misfarging på vegg.

Fuktskadet gipsplate i himling i garasjen.

Fuktskadet gipsplate må rives for å undersøke om det er fuktskader i takkonstruksjonen. Det må gjøres nærmere undersøkelser for å finne ut om fukt skyldes taklekkasje eller kondens.

Det er lav vinkel på taktekingen over garasjen, og det må undersøkes om takteking og undertak tåler så lav vinkel.

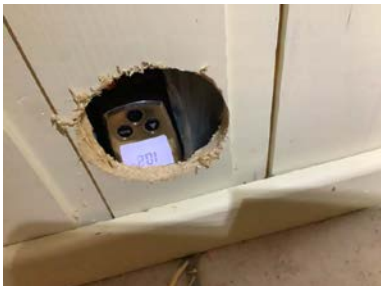
Hulltaking, og det måles tørt.

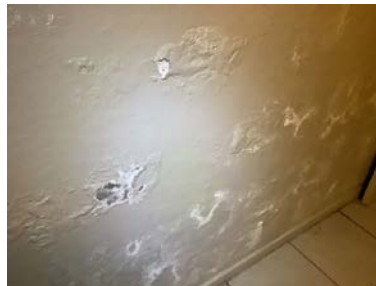
- Det er påvist indikasjoner på noe fuktgjennomtrenging inn i kjellermur.

Saltutslag på åpen murvegg.

- Det påviste fuktnivå gir grunn til å overvåke konstruksjonen jevnlig for å se utvikling over tid, og eventuelt foreta tiltak for å unngå fuktskader.

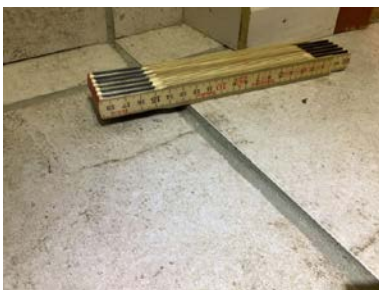
Vaskerommet har ikke tettesjikt og er derfor ikke bygget for vannpåkjenning. Det er påvist sprukne fliser, bom under fliser og betydelig sprang mellom fliser. Mer enn halvparten av forventet brukstid har passert for plastsluk og enkelte komponenter på sanitærinstallasjoner. Rommet har kun naturlig ventilasjon. Det er påvist saltutslag på vegger, men dette skyldes fukt fra grunnen.

Sprang mellom gulvfliser.

Kostnadsestimat gjelder overflateoppussing, og ikke full renovering da dette ikke anbefales i kjeller med fuktbelastning fra terreng.

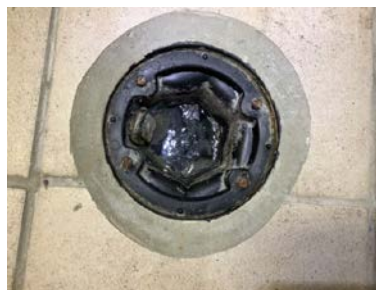
Plastsluk, og det er ikke synlig tettesjikt rundt sluk.

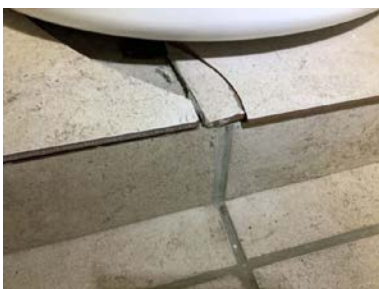
Sprukket gulvflis.

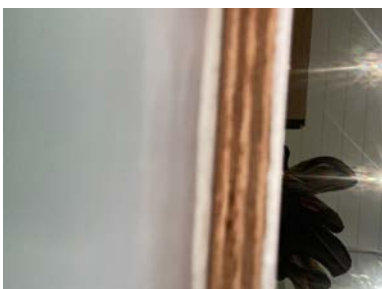
Bunnen av baderomsplater er ikke forseglet og dette fører til at baderomsplater kan trekke opp fukt hvis de blir utsatt for vannpåkjenning.

Bunnen av baderomsplate er ikke forseglet.

Tett dusjkabinett må fortsatt benyttes til badet renoveres.

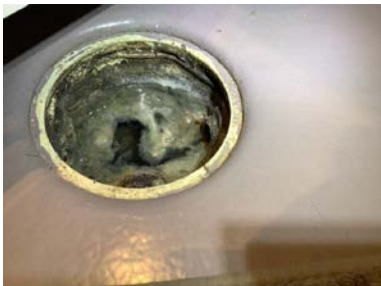
Plastsluk, og vinylbelegget er ført under slukets klemring.

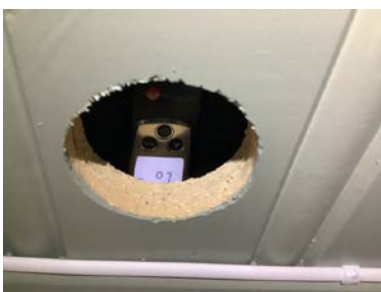
Hulltaking er foretatt uten å påvise unormale forhold. Hulltaking er foretatt i soverom bak dusjkabinett. Fuktkvotemåling (vekt%) i konstruksjonen ble målt til 8.

Hulltaking, og det måles tørt.

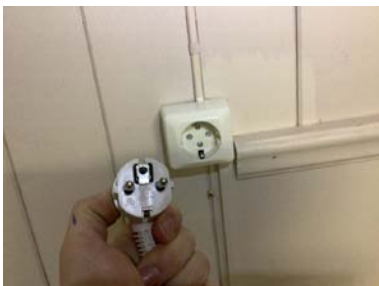
Utilfredsstillende el-tilkobling iht. gjeldende forskrift.

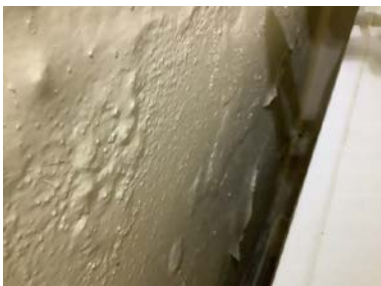
Saltutslag på åpen grunnmur.

Klima og forhold i kjelleren bør følges med på gjennom et år. Det kan vise seg at etablering av ny drenering rundt kjeller kan være hensiktsmessig.

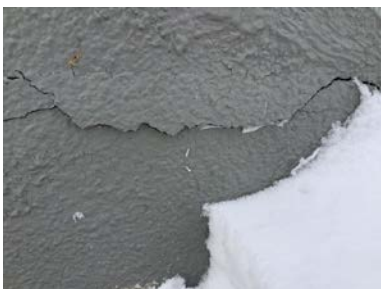
Utvendig horisontalriss.

Utvendig forsegling av riss og sprekker for å forhindre frostspreng, og følg med på eventuell utvikling.

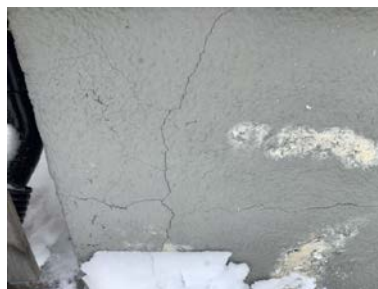
Utvendige skrå- og horisontalriss.
