Tilstandsrapport

Leilighet

Nøtteveien 7 C, 4327 SANDNES

Befaringsdato: 14.10.2024

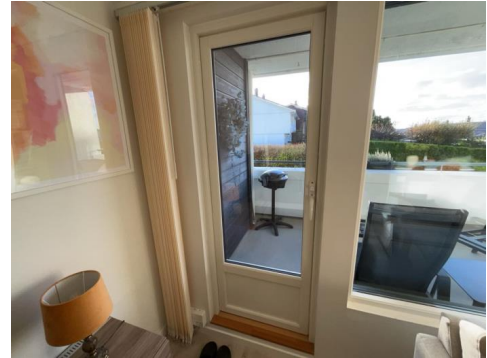
TG 1 Balkonger, terrasser og rom under balkonger

Balkong med utsikt ut fra leiligheten.

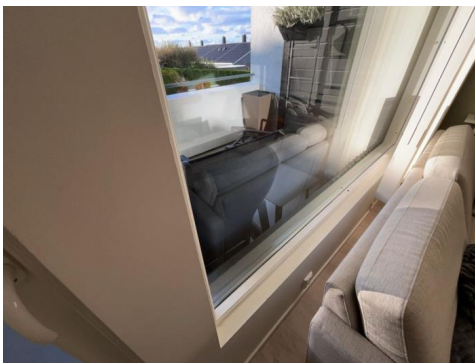
TG 1 Vinduer

Bygningen har malte trevinduer med 2-lags glass.

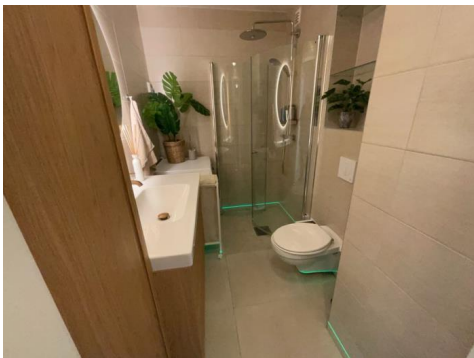
Generell

Aktuell byggeforskrift er tekniske forskrifter i perioden 1997-2010. Gulv er skiftet i 2024 (påstøp m/varmekabler, membran og fliser). Dokumentasjon i form av faktura.

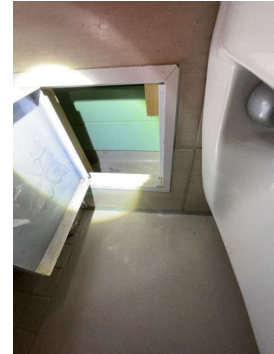
Veggene har fliser. Taket er malt.

Det er montert inspeksjonsluke for tilkomst til stoppekraner mellom dusjvegg og toalett. Denne er i våtsonen til dusjen og er ikke sikret mot vannsøl.

Det er synlig originalt belegg i luken og denne gir samtidig inspeksjonsmulighet til innebygget cisterne.

Luken må sikres, slik at eventuelt vannsøl ikke trenger inn i veggen.

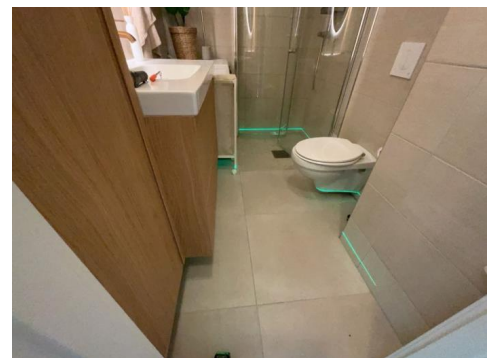
TG 3 Overflater Gulv

Gulvet er flislagt. Rommet har elektriske varmekabler. Fall mot sluk er målt til 25 mm målt fra dør til sluk.

- Det er påvist avvik på varmekilde.
- Det er avvik:

Eier har engasjert firma som har foretatt fornying av gulv på baderommet der man har erstattet påstøp med varmekabler, lagt ny membran og nye fliser uten å ha dokumentert utførelsen med produktdatablad, bilder som viser sammenføyning av overgang på membran mellom gulv og vegg. Heller ikke dokumentasjon på utførelsen i/ved sluk.

Varmekabler er lagt nye og dokumentert ved samsvarserklæring som ikke er utstedt av autorisert installasjonsfirma.

Det knyttes sterk usikkerhet til utførelsen av tettesjiktet i overgang gulv vegg og avslutning mot sluk, samt installasjonen av varmekabler. Uten fagmessig redegjørelse og faglig dokumentasjon av dette fra utførende firma, må baderommet ansees som utett og dermed på oppgraderes i sin helhet.

Kostnadsestimat: 50 000 - 100 000

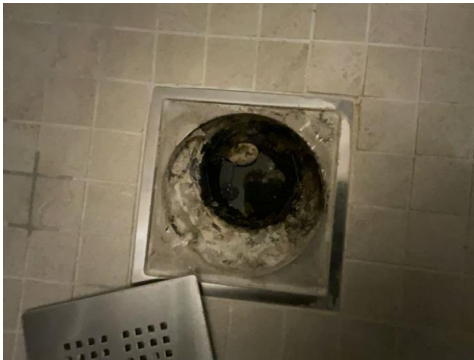
TG 3 Sluk, membran og tettesjikt

Det er plastsluk, med stålforing og ukjent tettesjikt/membran.

- Membranen er synlig, men avslutningen ved sluket er utett.

Eier har engasjert firma som har lagt ny membran og nye fliser uten å ha dokumentert utførelsen med produktdatablad, bilder som viser sammenføyning av overgang på membran mellom gulv og vegg. Heller ikke dokumentasjon på utførelsen i/ved sluk.

- Badet/våtrommet må utbedres for å oppnå tilfredsstillende tettesjikt/membranløsning.

Kostnadsestimat: 50 000 - 100 000

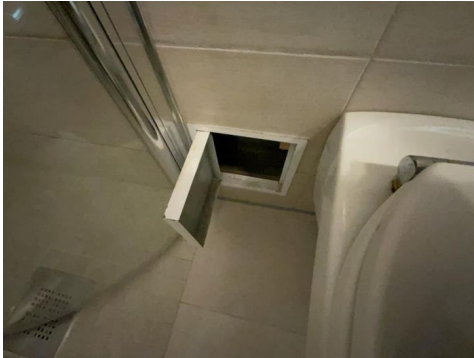
Luke for tilkomst til stoppekran for leiligheten mellom dusj og toalett.

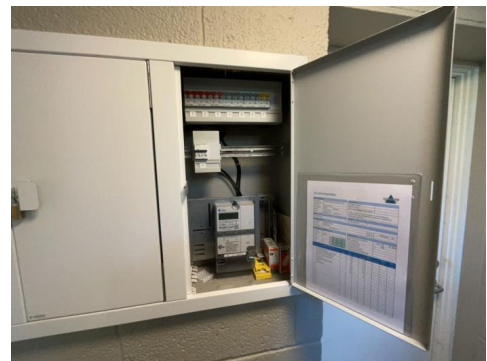
Sikringsskap ca. 3 år.
