# Tilstandsrapport

Andelsleilighet

Aud Schønemanns vei 23 , 0576 OSLO

Rune Kristiansen Takst AS  
Aud Schønemanns vei 23. Oppdrag 25130

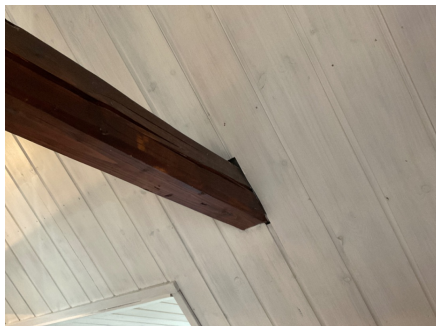
Takkonstruksjonen er en lukket konstruksjon, og oppbygning er derfor ikke visuelt synlig. Det er taksperer som går i gjennom takoverflate og dampspærre m.m. Dette er erfaringsmessig punkter som kan være vanskelig å få helt tett. Dette forholdet blir vurdert med TG-2 i rapporten da det kan være mulighet for skade.

Konsekvens: Hvis det er luftlekkasje fra loftet og opp i takkonstruksjonen, kan dette medføre kondensfare, og fare for skjulte fuktskader.

Gjennomføring av takbjelker. Kan være et kritisk punkt.
