# Tilstandsrapport

📍 Solørvegen 364, 2407 ELVERUM

# gnr. 34, bnr. 58

Rapportdato: 28.05.2023

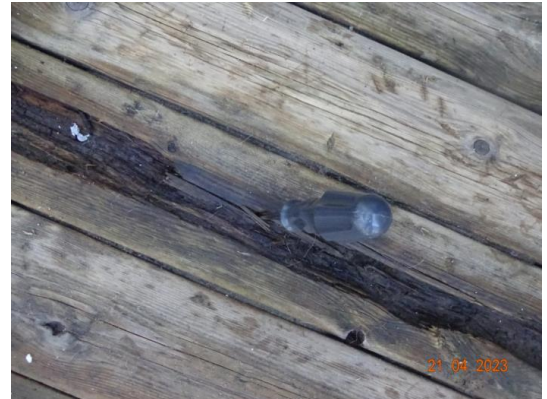
Terrasse ved inngang.  
Fundamentert på lettklinkerblokker direkte på terreng.  
Impregnerte gulvkonstruksjoner.  
Utført med impregnert gulv og beiset- malt rekkverk.  
Areal på ca. 8 m<sup>2</sup> ved inngang.

- Det er påvist andre avvik:
- Det er påvist råteskade i terrassebord.

- Det må foretas tiltak for å lukke avviket.

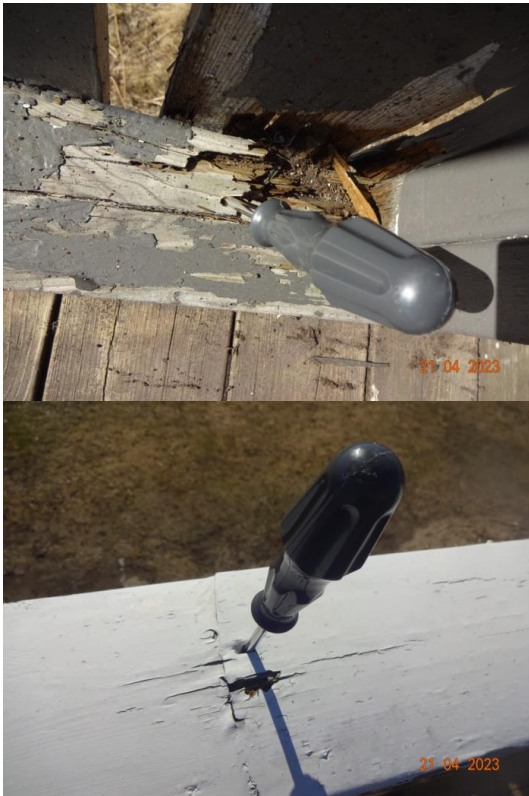
Adkomst til terrasse fra stue i 1.etasje:  
Understøttet med tresøyler.  
Utført med impregnert gulv og beiset- malt rekkverk.  
Areal på ca. 32 m<sup>2</sup>.

- Det er påvist fukt/råteskader i konstruksjonen.
- Det er ikke montert beslag mellom yttervegg og balkong/terrasse.

- Gjennomføre ytterligere undersøkelser og foreta utbedring av skade.
- Råteskadede konstruksjoner må skiftes ut.
- Andre tiltak:

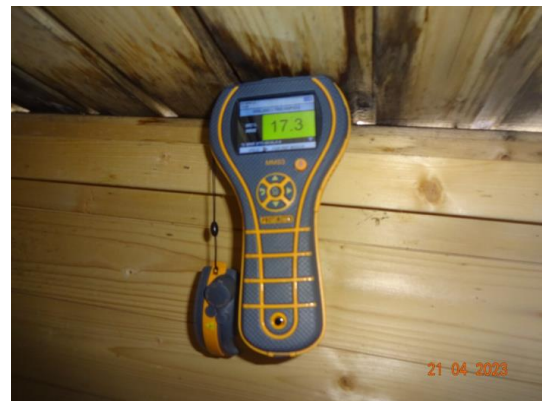
Bod ved inngang:  
Yttervegg kledd med liggende panel.  
Pulttakkonstruksjon.  
Takflatene er tekket med takpapp.  
Plassbygget ytterdør.

Takpapp er kun provisorisk tettet mot yttervegg. Fare for fukt.  
Takpapp er dårlig festet.

Fuktmerker i undertak. Ved bruk av fuktmåler ble det registrert forhøyede verdier.

- Det må foretas tiltak for å lukke avviket.

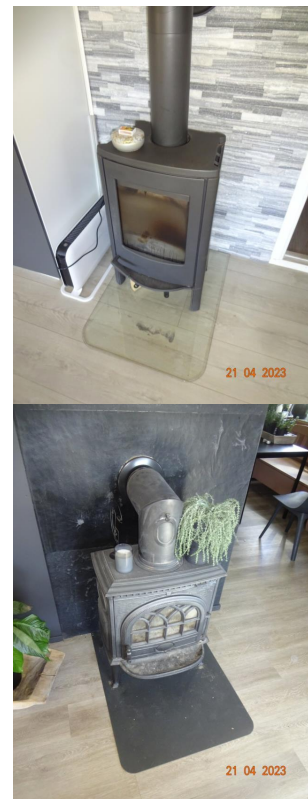
- Mer enn halvparten av forventet brukstid er passert på pipe.

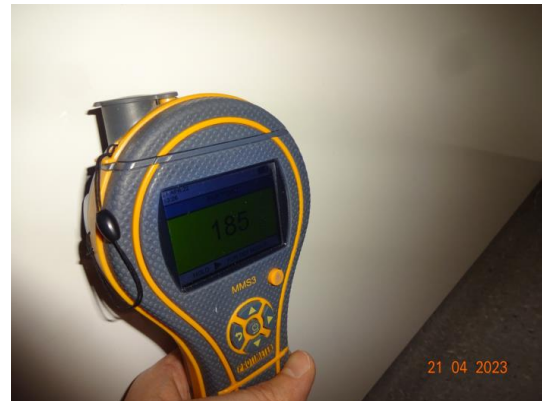
Overflater med våtromsplater.  
Dusjkabinett hindrer direkte vannsprut på overflatene.  
Himling med malt panel.

Ettersom veggene er foret ut innvendig med lufting mellom stendere og kjellervegg så er sannsynligheten for fuktproblem liten.

Fuktindikatoren registrerer utslag på metaller, avløpsrør og vannrør som er mest sannsynlig grunnen til utslaget.

- Det må foretas tiltak for å lukke avviket.

Innerdør må fuktbeskyttes for å lukke avviket.

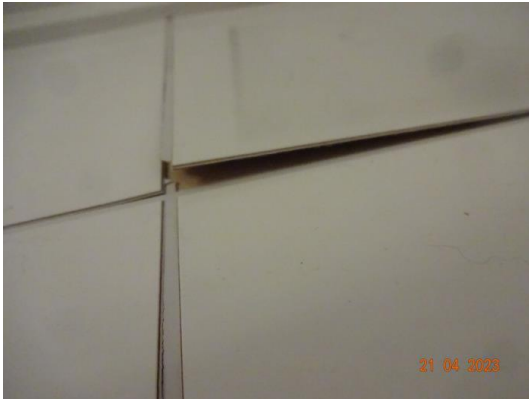
Overflater med baderomsplater. Del med fliser.  
Dusjkabinett hindrer direkte vannsprut på overflatene.  
Himling med folierte takessplater.

- Våtromsplater er ikke montert fagmessig.

Skade i våtromsplater.  
Manglende silikon i plateskjøt.  
Hull i himlingsplate.

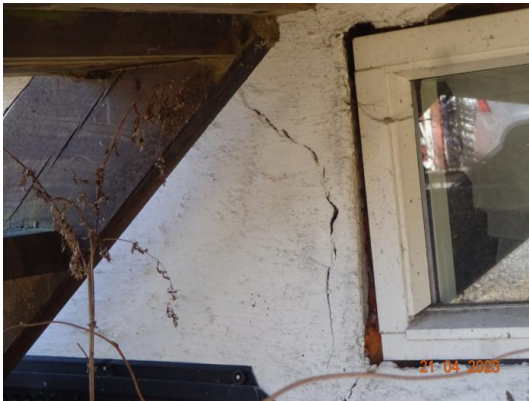
Kjelleryttervegger antatt av sparesteinsbetong, isolert med treullsementplater (tresonitt) innvendig.

- Grunnmuren har sprekkdannelser.

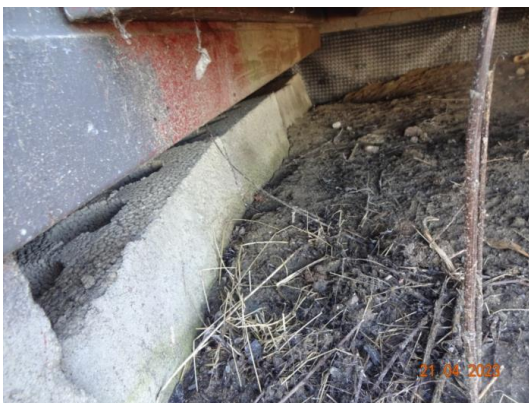
Fundamentert på lettklinkerblokker. Fundamentene er besiktiget ifra åpning under yttervegg, begrenset besiktigelse muligheter.

Ikke etablert frostsikring i grunnen. Normalt med noe tele som vil påvirke fundamentene og bjelkelag. Dette gir utslag i skjevheter i konstruksjonen.

- Det må foretas tiltak for å lukke avviket.
