**Leilighet (andel)**  
**Fjordveien 57**  
**1363 Høvik**

#### Boligens tekniske tilstand:

Dato: 11/12/2024

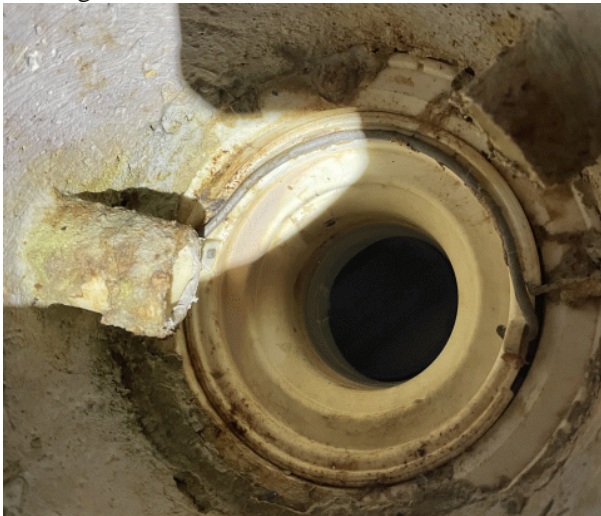
#### TG 2 1.1.3 Membran, tettesjiktet og sluk

**Merknader:** -Det er ukjent løsning av membran/fuksikring av våtromsgulvet. Det er antydning til smøremembran ned til sluket.

-Det er ikke påvist membran under klemring i sluk.

-Vegger er utført med sementbaserte våtromsplater bak flis og pussede overflater. Det er viktig at disse er påført membran i våtsone for sikker funksjon.

-Det er ikke mulig med hullboring grunnet murkonstruksjon i vegg og gulv. Ingen tegn til forhøyede verdier av fukt ved måling på overflater. Ingen tegn til fuktgjennomtrengning i gulv ved kontroll fra undersiden.

Settes grunnet usikkerhet rundt alder/utførelse av membran på gulv.
