# Tilstandsrapport

Enebolig

Fremstadvegen 24 B, 2383  
BRUMUNDDAL

Befaringsdato: 01.04.2025

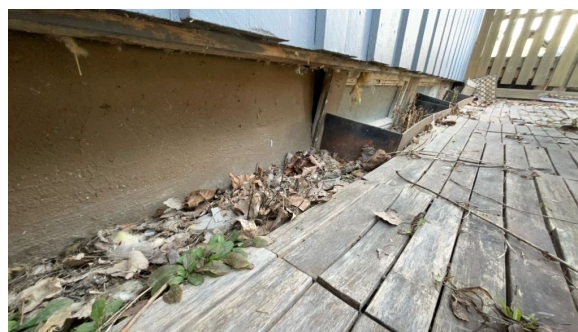
Vinduer i kjeller har sklid i ut, må ses i sammenheng med grunnmur.
