# Tilstandsrapport

Boligbygg med flere boenheter

Hommersandbakken 12 , 4311 HOMMERSÅK

Befaringsdato: 09.12.2025

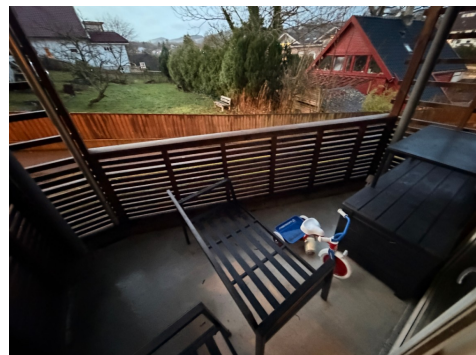
### TG 1 Balkonger, terrasser og rom under balkonger

Det er etablert en terrasse i betong.  
Normal vær- og bruks slitasje på gulv og rekkverk. Normalt vedlikehold må påregnes, ingen umiddelbare tiltak.

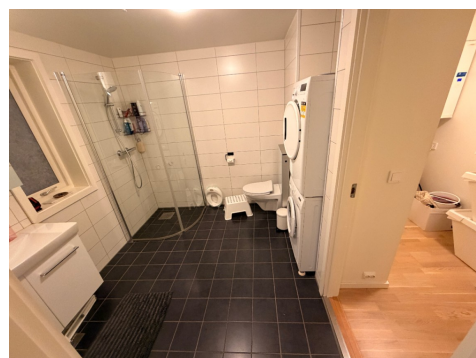
Aktuell byggeforskrift er teknisk forskrift 2010.

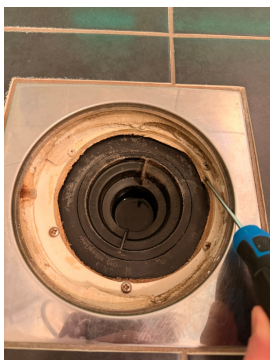
### ! TG 2 Sluk, membran og tettesjikt

Det er plastsluk og smøremembran med ukjent utførelse.

Det ble ikke registrert synlige skader, lekkasjer eller unormale fuktverdier ved befaring. Membran er synlig ført under klemring.

## Vurdering av avvik:

- Rommet er et våtrom hvor det ved etablering var krav om "uavhengig kontroll", men det foreligger ingen dokumentasjon på at det er utført "uavhengig kontroll".

- Innhent dokumentasjon, om mulig.

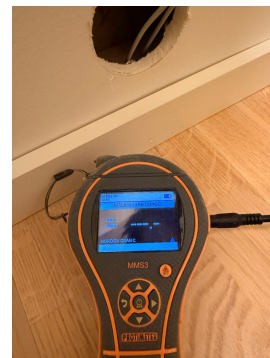
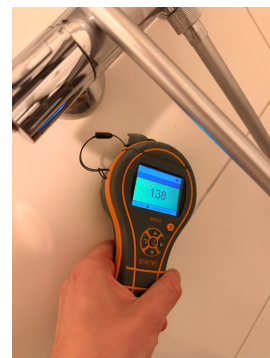
### ! TG 0 Tilliggende konstruksjoner våtrom

Hulltaking er foretatt uten å påvise unormale forhold. Hulltaking er foretatt ved/i Bod.

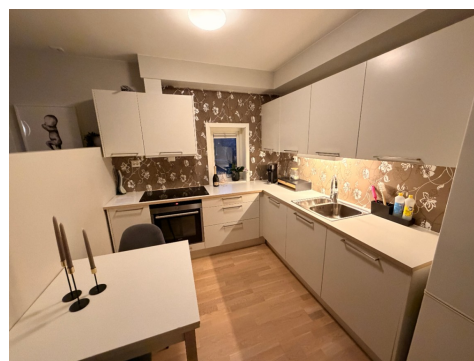
### ! TG 1 Overflater og innredning

Kjøkkenet har innredning med glatte fronter. Benkeplaten er av laminat. Det er kjøøl/fryseskap, oppvaskmaskin, platetopp og stekeovn.

Avløpsrør under kjøkkenvask bør etter strammes med jevne mellomrom, dette fordi disse over tid glir fra hverandre ved bruk av varmt og kaldt vann, og kan forårsake fuktskade i skap og eventuelt nærliggende gulv.

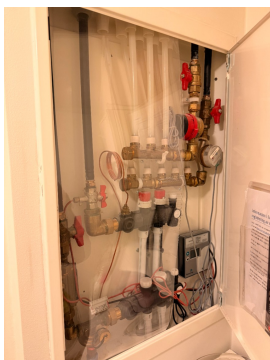
### ! TG 1 Vannledninger

Innvendige vannledninger er av plast (rør i rør). Det er besiktiget i rørskap.

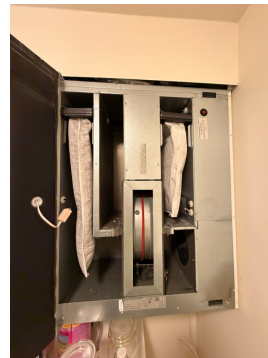
### ! TG 1 Ventilasjon

Boligen har balansert ventilasjon. Anlegget fremstår i normal og fungerende stand uten registrerte avvik ved befaring. Normalt vedlikehold må påregnes, jevnlig filterbytte og service etter behov.

For å sikre et godt inneklima bør anlegg og kanaler rengjøres jevnlig. Filter bør byttes to ganger i året. Ventilasjonsaggregatet bør rengjøres en gang i året, og storrengjøringen av selve ventilasjonsanlegg og kanaler bør ha en intervall på hvert fjerde år.

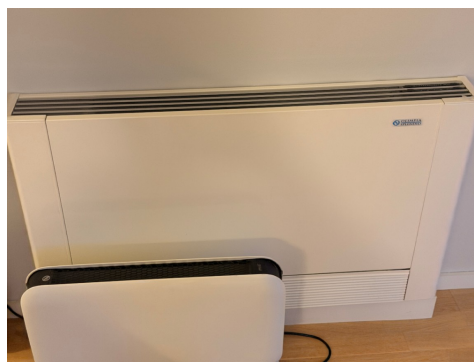
### Varmesentral

Varmesentral og tilknyttet anlegg er ikke kontrollert av takstmann. Drift og vedlikehold faller inn under sameiets ansvar. Tilstand satt iht. alder.

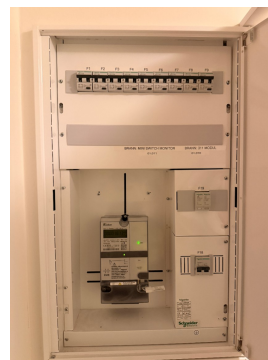
## ! TG 0 Elektrisk anlegg

El-anlegg fra byggeår.
