Tilstandsrapport

Enebolig

Trygve Lies veg 1 , 2414 ELVERUM

Befaringsdato: 13.04.2026

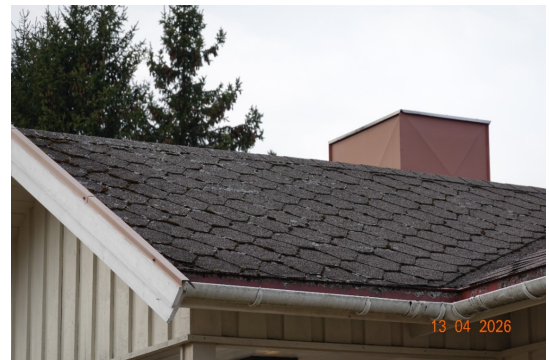
TG 2 Nedløp og beslag

Det bør monteres beslag i overgang mellom tak og vegg over utvendig kjellernedgang for å hindre vanninntrengning i konstruksjonen.
Manglende beslag kan føre til fuktskader og redusert levetid på bygningsdelene.

- Det er ikke krav om utbedring av snøfangere opp til dagens krav.
- Overvåk tilstanden jevnlig. For å få tilstandsgrad 0 eller 1 må beslag/renner/nedløp skiftes ut, men tidspunktet for når dette er nødvendig er vanskelig å si noe om.

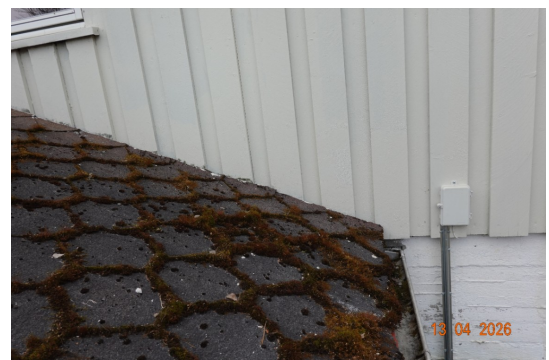
TG 2 Veggkonstruksjon

- Det er ingen eller liten lufting i nedre kant av kledning mot grunnmur.
- Det er påvist andre avvik:

Panel er ført helt ned mot vannbrett, fare for fuktopptrekk og forvittringer.

Det er påvist råteskade i panelbord i kontakt med vannbrett på vindu.

- Det bør foretas tiltak for å bedre lufting av kledningen.
- Andre tiltak:

Råteskadet panelbord i kontakt med vannbrett på vindu må skiftes ut for å unngå videre råteskader og redusert levetid på kledningen.

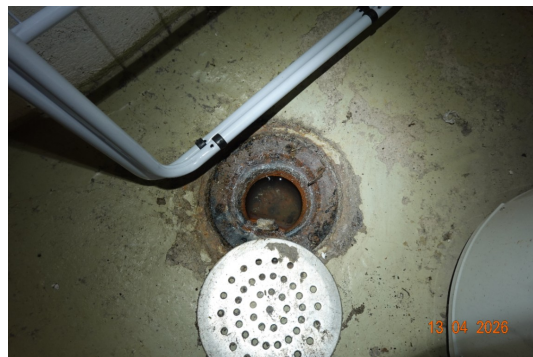
KJELLER > VASKEROM

Hulltaking er foretatt nederst på delevegg mot våtsone. Ved bruk av fuktmåler ble det ikke registrert unormale verdier.

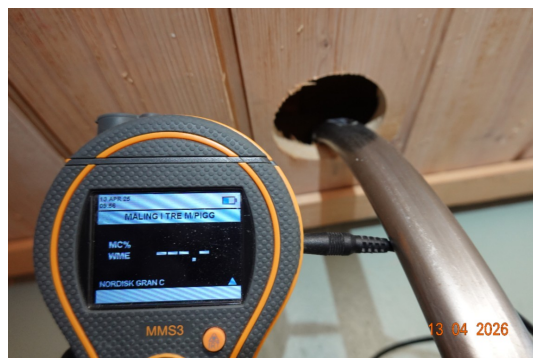
1. ETASJE > BAD

- Våtrommet må oppgraderes for å tåle normal bruk etter dagens krav.
- Ikke etablert lokalt fall rundt sluk.
Montasjemerker i våtsone.
Ujevne fuger.
Vindu i våtsone, dusjdører hindrer direkte vannsprut på vindu.
Ikke etablert tilluftspalte.
Det er påvist sprekker i flere fliser. Avskalinger i flisfuger.
Bad er bygget etter byggeforskrifter gjeldende før 1997.
Bad fra før 1997 gis i denne rapport automatisk TG 3 da det ut fra alder må forventes at behov for oppgraderinger nærmer seg.

- Våtrommet må totalrenoveres. Alle forhold med tettesjikt, våtsone, sluk m.m. må dokumenteres.

Kostnadsestimat: 200 000 - 500 000

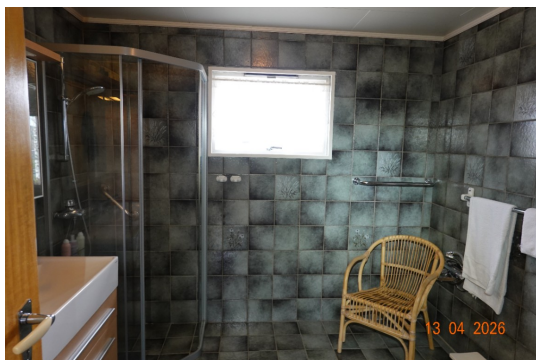
1. ETASJE > BAD

Hulltaking er foretatt nederst på delevegg mot våtsone. Ved bruk av fuktmåler ble det ikke registrert unormale verdier.

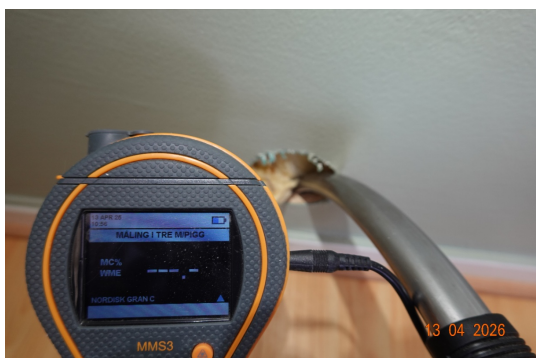
KJØKKEN

Fuksvelling i bunnplate under kum. Ved bruk av fuktmåler ble det ikke registrert unormale verdier. Sannsynligvis etter vannsøl.

Det bør etableres silikon i overgangen mellom benkeplate og benkerygg for å hindre fuktinntrenging og påfølgende skader.
