# gnr. 180, bnr. 544, snr. 14

Referansenummer: ZM1695

# Dette trenger du å vite om tilstandsrapporten

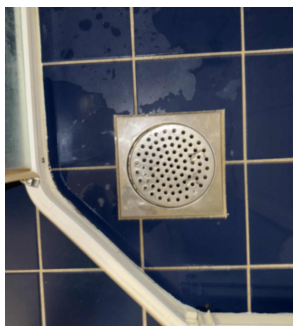
- Det er påvist at flisfuger har riss/sprekker.
- Det er påvist at noen fliser har bom (hulrom under).
- Det er påvist avvik i fallforhold til sluk i forhold til krav i forskrift på byggetidspunktet.
- Det er påvist avvik i fuger.

Det er registrert riss og sprekker i flisfuger på gulv. Enkelte fliser har bom (hulrom under), og det forekommer generelle avvik i fuger. Disse forholdene tyder på alders- og bruksslitasje, og det kan ikke utelukkes at bevegelser i underlaget eller fuktpåvirkning er medvirkende årsak.

Ang. avvik på overflater, så må tilstanden overvåkes jevnlig. Regelmessig inspeksjon er nødvendig for å oppdage utvikling av riss, samt svakt fall i dusjhjørne. For å få tilstandsgrad 0 eller 1 må overflater skiftes ut og fallforhold utbedres. TG er gitt utfra gjenværende brukstid, manglende dokumentasjon/utløpte garantier og det registrerte.

- Overflater må utbedres eller skiftes.
- Dersom tiltaket ikke utføres, kan dette over tid føre til at flisene løsner eller sprekker, spesielt ved belastning eller bevegelser i konstruksjonen.
- Dersom tiltaket ikke utføres er det fare for videre skadeutvikling.
- Slike riss/sprekker kan indikere bakenforliggende fuktskader, og konstruksjonen bør observeres jevnlig for å vurdere utvikling.

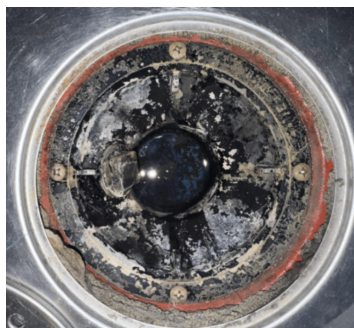
## 1 ETASJE > BAD

### TG 2 Sluk, membran og tettesjikt

Overvåk tilstanden jevnlig. For å få tilstandsgrad 0 eller 1 må slukløsningen skiftes ut og membransjiktet skiftes. Det er nå ingen symptomer på funksjonssvekkelse, men vær oppmerksom på at dette er en risikokonstruksjon.

- Sluket må sjekkes og rengjøres jevnlig.
- Eldre sluk av plast er ofte utsatt for lekkasjer og særlig i overganger. Eventuelle lekkasjer kan medføre fuktskader på tilliggende konstruksjoner.
- Både sluket og membranen må skiftes.

Anbefaler bruk av dusjkabinett for å skåne gulv og vegger.
