# Tilstandsrapport

Tomannsbolig

Birkelands gate 14 B, 3660 RJUKAN

Befaringsdato: 22.05.2025

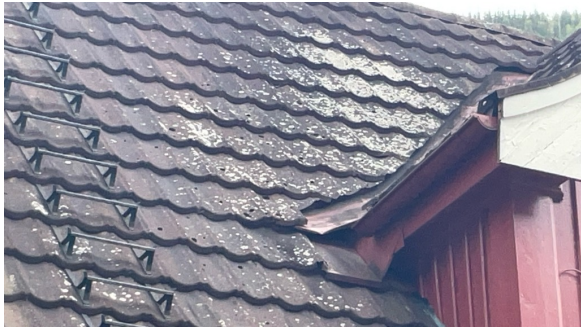
- Tidspunkt for utskiftning av undertak nærmer seg.
- Når taktekking og undertak begynner å bli gamle, øker risikoen for lekkasjer, noe som kan føre til omfattende og kostbare reparasjoner av underliggende konstruksjoner dersom en ikke foretar tiltak på konstruksjonene før dette oppstår.
- Andre tiltak:
- Tidspunkt for utskiftning av taktekking nærmer seg.

Stidmessig slitasje på taktekke.

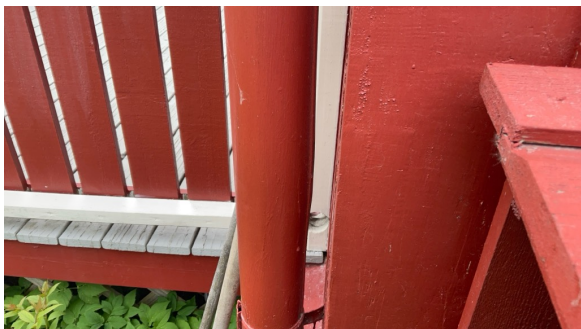
Siden takvann mot vei ikke er ledet bort fra grunnmur, er det større mulighet for fukt i kjelleren.

Frostsprengning på nedløpsrør.

Nedløpsrør med frostsprengning må skiftes.

Dette for å unngå at de blir råte i kledning i forbindelse med nedløpsrør.

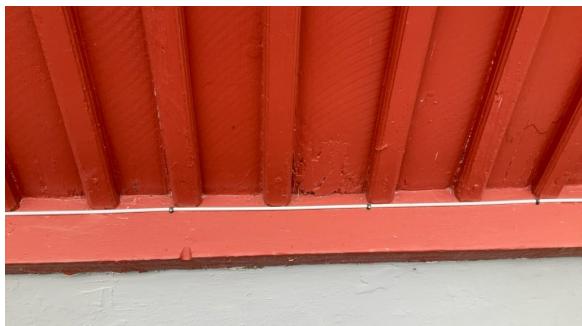
- Det er ingen eller liten lufting i nedre kant av kledning mot grunnmur.
- Det er påvist spredte råteskader i bordkledningen.

Manglende glipe i nedre kant av kledning mot bunnlist.

- Råteskadet trekledning må skiftes ut.
- Uten tilstrekkelig lufting bak bordkledningen kan fuktighet som trenger inn bak bordene eller gjennom veggene innenfra ikke tørke opp. Dette skaper ideelle forhold for råtesopp og muggvekst.
- Råteskader i bordkledningen kan fortsette å utvikle seg både i tiliggende bordkledning og til bakenforliggende veggkonstruksjon, dersom en ikke foretar tiltak.

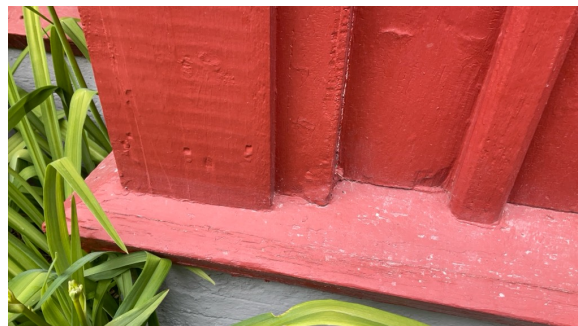
Noe råte i kledning.

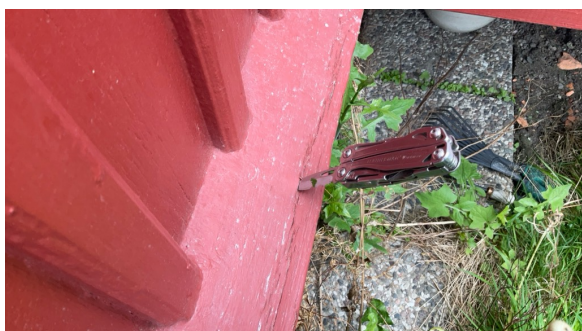
Råte i bunnlist.

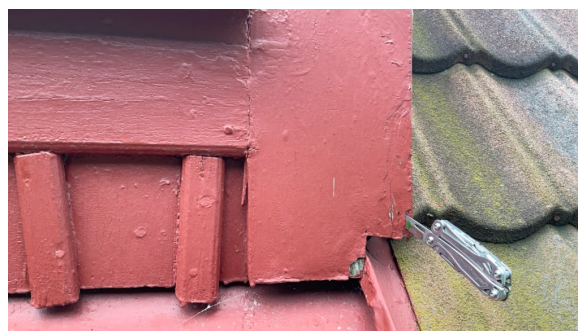
Råte i hjørnebelistning på takoppløft.

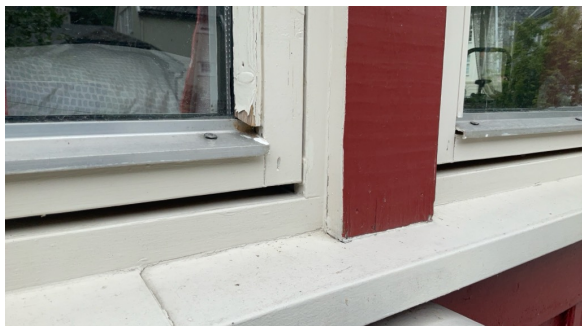
- Det er påvist avvik rundt innsettsdetaljer.
- Det er påvist tegn på innvendig kondensering av enkelte vindusglass.

Manglende åpning ned mot vannbrett.

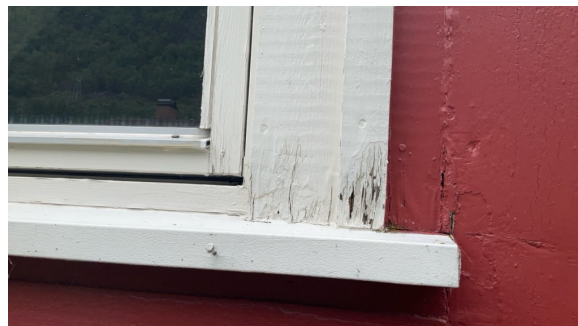
- Kondensering på enkelte glass har medført fuktskader i treverk som kan medføre utskiftningsbehov av enkelte vinduer.
- Det bør gjøres tiltak for å bedre ventilering av rommet.

Noe begynnende råte i sidebelistning på vinduer.

Det er ikke nødvendig med tiltak umiddelbart, men det kan regnes med at enkelte vinduer må skiftes på sikt.

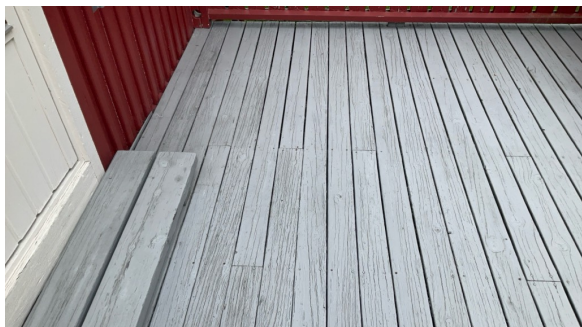
Noe tidsmessig slitasje på terrassegulv.

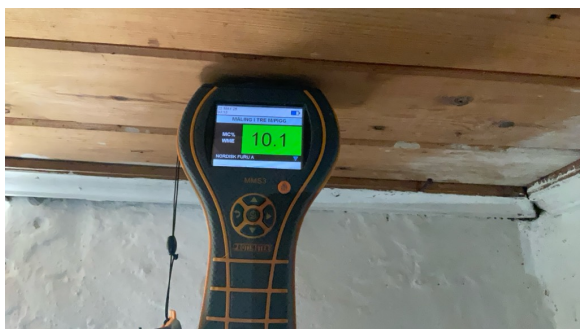
I panel ble det målt 10,1 vektprosent fukt med hammerelektrode. Dette er å regne som tørt.

På befaringstidspunkt ble det målt 49,5% relativ fuktighet ved 16,5°. Dette gir et duggpunkt på 6°. Dette er å regne som akseptabelt.

- Det er påvist indikasjoner på noe fuktgjennomtrenging i kjellergulv.
- Det er påvist indikasjoner på noe fuktgjennomtrenging inn i kjellermur.

Fuktmåling i tak i kjelleren.

- Det påviste fuktnivå gir grunn til å overvåke konstruksjonen jevnlig for å se utvikling over tid, og eventuelt foreta tiltak for å unngå fuktskader.

Det kan monteres en avfukter i kjelleren. Dette reduserer den relative fuktigheten og reduserer faren for råte.

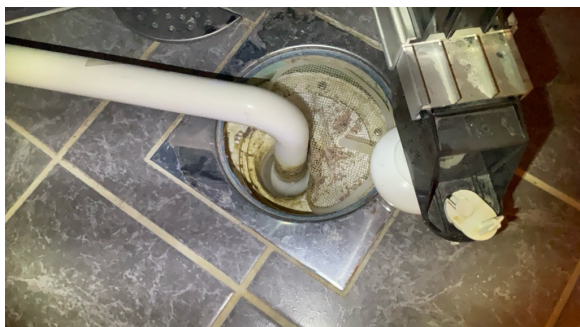
- Det er viktig å merke seg at levetiden til en membran varierer basert på kvalitet, installasjon og bruk. Eldre membraner kan bli sprø og sprekke opp, noe som fører til at de mister sin vanntettende funksjon. Dette kan resultere i vannlekkasjer gjennom vegger og gulv og fuktskader.
- Overvåk tilstanden jevnlig. For å få tilstandsgrad 0 eller 1 må tettesjiktet skiftes ut, men tidspunktet for når dette er nødvendig er vanskelig å si noe om.

Sluk med smøremembran.

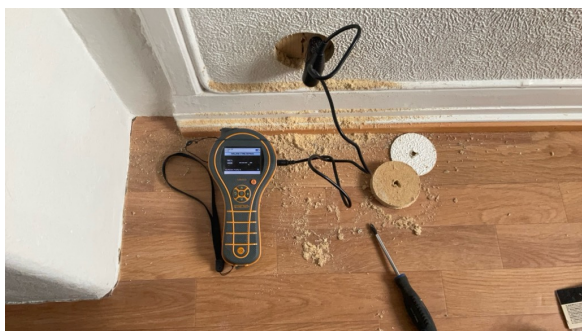
Hulltaking er foretatt uten å påvise unormale forhold. Hulltaking er foretatt i soverom mot vask. Fuktkvotemåling (vekt%) i konstruksjonen ble målt til under 6% - ingen utslag.

Fuktmåling i vegg mot bad.

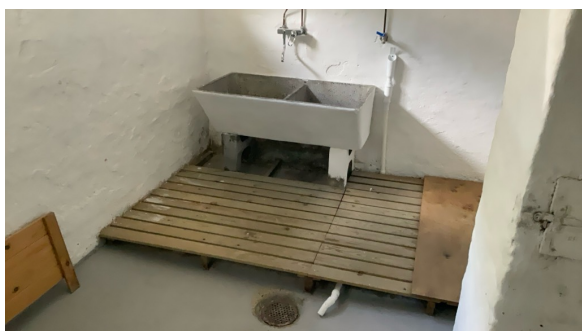
Det er bestemt i ny forskrift at alle våtrom bygget før 1997 skal ha en tilstandsgrad 3 på grunn av forventet levetid er overskredet og stor fare for avvik og skader.

Enkelt vaskerom i kjelleren

- Våtrommet har behov for omfattende oppgraderinger. For å sikre en løsning som oppfyller gjeldende krav, bør tettesjikt, sluk og rørøpplegg oppgraderes og dokumenteres.
- Andre tiltak:

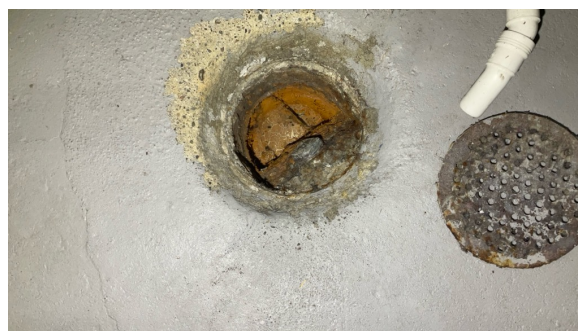
Sluk er i støpejern. Det er rust i sluk.

Sluk med rust.

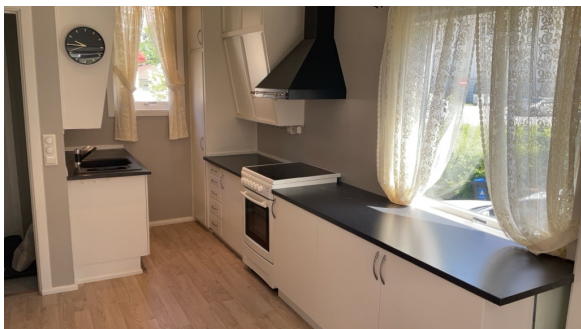
Deler av innredning er gammel, men ifølge eier fungerer den som tiltenkt.

Kjøkkeninnredning.

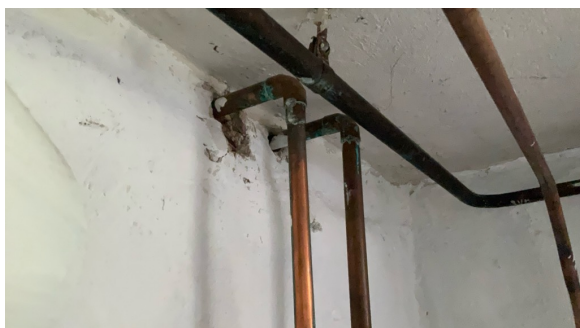
Vannrør med irr i kjelleren.

- I forbindelse med oppgradering av våtrom vil det være naturlig med utskiftning av rør.
- Det er ikke behov for utbedringstiltak siden anlegget fungerer i dag, men ut ifra alder kan skader plutselig oppstå på eldre anlegg.
- Tidspunkt for utskiftning av vannledninger nærmer seg.

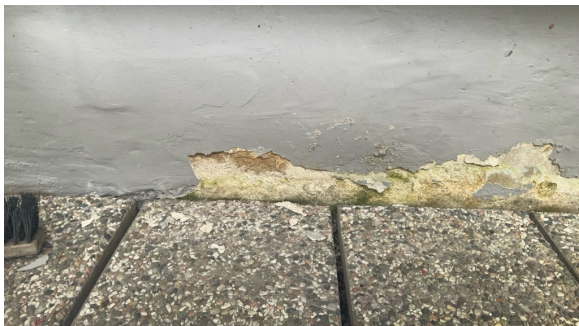
Det er noe fuktopptrekk i grunnmur og det er noe løs/manglende puss.

Fukt på grunnmur har sammenheng med manglende drenering og lokalt fall mot grunnmur.

Løs puss/løs maling på grunnmur

Dersom drenering og fallforhold på terreng oppgraderes, vil belastning av fukt på grunnmur reduseres.

Manglende puss/maling bør utbedres.

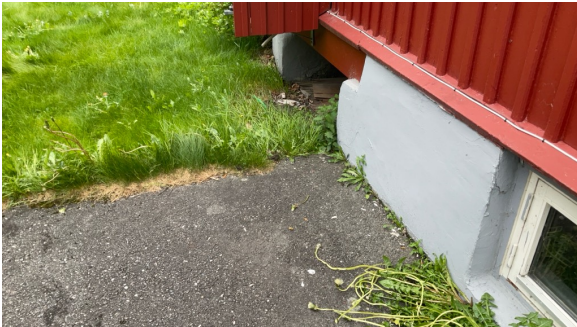
Lokalt fall mot grunnmur under varmepumpe.

Dette reduserer faren for fukt i kjelleren.
