Birkelands gate 14B, 3660 RJUKAN

**Pen halvpart av tomannsbolig  
med trivelig hage og attraktiv  
beliggenhet sentralt på Rjukan**

Befaringsdato: 22.05.2025 Rapportdato: 25.06.2025 Oppdragsnr.: 19974-1565 Referansenummer: MF5076

Autorisert foretak: Din Taksering AS Vår ref:

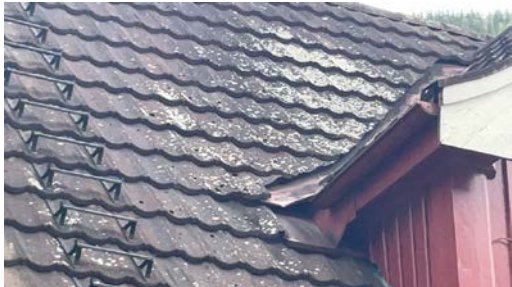
- Vurdering av avvik:**
- Mer enn halvparten av forventet brukstid er passert på taktekkingen.
  - Mer enn halvparten av forventet brukstid er passert på undertak.
  - Taktekkingen har mose og slitasje på grunn av elde.

Stidmessig slitasje på taktekke.

- Tidspunkt for utskiftning av undertak nærmer seg.
- Når taktekking og undertak begynner å bli gamle, øker risikoen for lekkasjer, noe som kan føre til omfattende og kostbare reparasjoner av underliggende konstruksjoner dersom en ikke foretar tiltak på konstruksjonene før dette oppstår.
- Andre tiltak:
- Tidspunkt for utskiftning av taktekking nærmer seg.

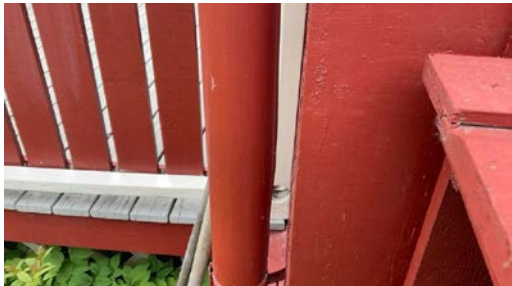
Frostsprengning på nedløpsrør.

Nedløpsrør med frostsprengning må skiftes.  
Dette for å unngå at de blir råte i kledning i forbindelse med nedløpsrør.  
Siden takvann mot vei ikke er ledet bort fra grunnmur, er det større mulighet for fukt i kjelleren.

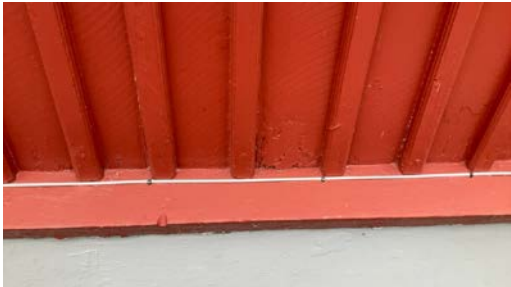
- Det er ingen eller liten lufting i nedre kant av kledning mot grunnmur.
- Det er påvist spredte råteskader i bordkledningen.

Manglende glipe i nedre kant av kledning mot bunnlist.

- Råteskadet trekledning må skiftes ut.
- Uten tilstrekkelig lufting bak bordkledningen kan fuktighet som trenger inn bak bordene eller gjennom veggene innenfra ikke tørke opp. Dette skaper ideelle forhold for råtesopp og muggvekst.
- Råteskader i bordkledningen kan fortsette å utvikle seg både i tiliggende bordkledning og til bakenforliggende veggkonstruksjon, dersom en ikke foretar tiltak.

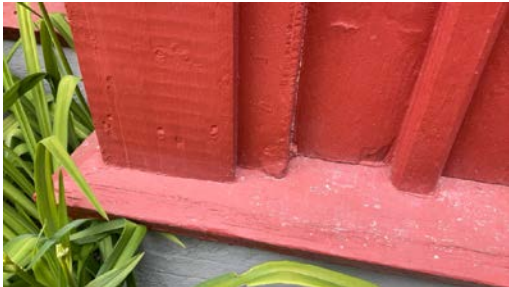
Noe råte i kledning.

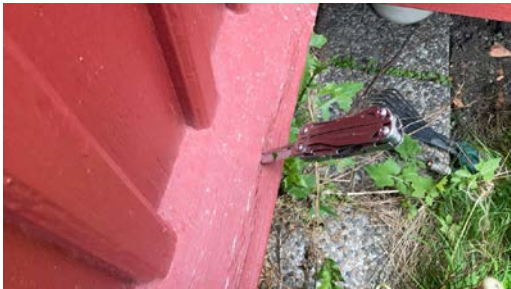
Råte i bunnlist.

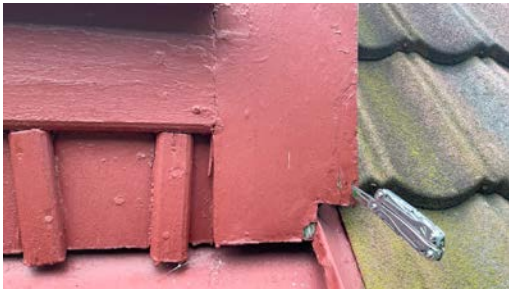
Råte i hjørnebelistning på takoppløft.

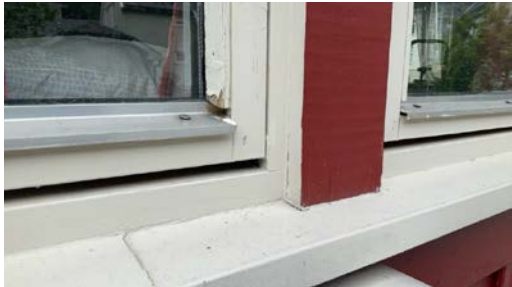
- Det er påvist avvik rundt innsettsdetaljer.
- Det er påvist tegn på innvendig kondensering av enkelte vindusglass.

Manglende åpning ned mot vannbrett.

- Kondensering på enkelte glass har medført fuktskader i treverk som kan medføre utskiftningsbehov av enkelte vinduer.
- Det bør gjøres tiltak for å bedre ventilering av rommet.

Det er ikke nødvendig med tiltak umiddelbart, men det kan regnes med at enkelte vinduer må skiftes på sikt.

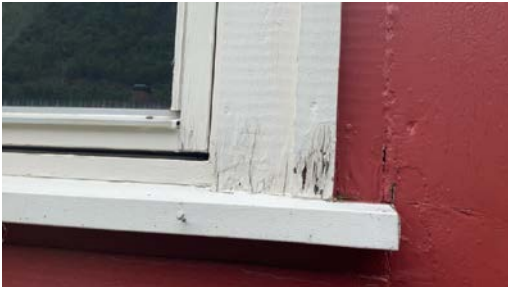
Noe begynnende råte i sidebelistning på vinduer.

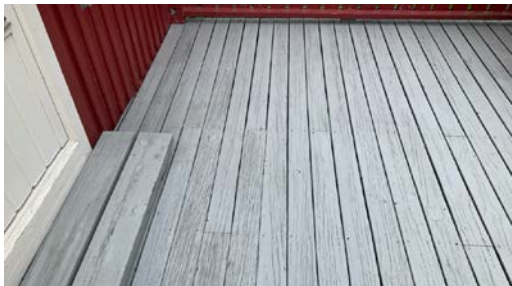
Noe tidsmessig slitasje på terrassegulv.

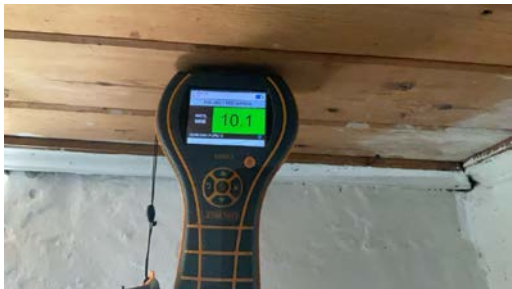
- Det er påvist indikasjoner på noe fuktgjennomtrenging i kjellergulv.
- Det er påvist indikasjoner på noe fuktgjennomtrenging inn i kjellermur.

Fuktmåling i tak i kjelleren.

- Det påviste fuktnivå gir grunn til å overvåke konstruksjonen jevnlig for å se utvikling over tid, og eventuelt foreta tiltak for å unngå fuktskader.

Kjeller egner seg kun til lagring av gjenstander som tåler fukt. Dersom det blir typisk kjellerlukt, må tiltak iverksettes. Det kan monteres en avfukter i kjelleren. Dette reduserer den relative fuktigheten og reduserer faren for råte.

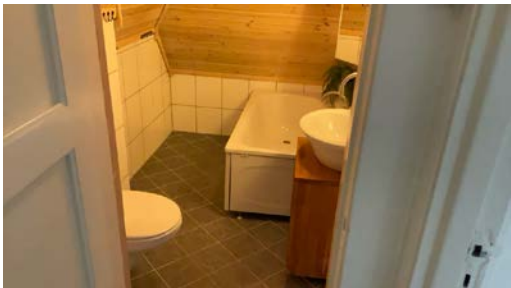
Bad.

- Det er påvist at høydeforskjell fra topp slukrist til gulv/synlig topp membran ved dørterskel er mindre enn 25 mm.
- Det er påvist at noen fliser har bom (hulrom under).
- Det er påvist avvik i fallforhold til sluk i forhold til krav i forskrift på byggetidspunktet.

- Selv om bom eller hullyd ikke alltid er et umiddelbart problem, bør det overvåkes nøye for eventuell utvikling i sprekker i flisfuger e.l., oppstår dette må en foreta tiltak for å begrense utviklingen.

Bom på fliser betyr at fliser ikke er tilfredsstillende festet til underlaget.  
Dersom det faller noe ned på fliser med bom, er det større fare for at fliser sprekker.  
Fliser med bom, bør limers på nytt.

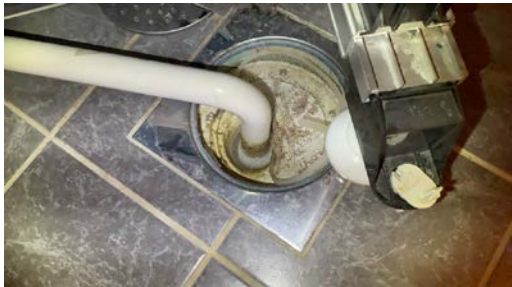
Sluk med smøremembran.

- Det er viktig å merke seg at levetiden til en membran varierer basert på kvalitet, installasjon og bruk. Eldre membraner kan bli sprø og sprekke opp, noe som fører til at de mister sin vanntettende funksjon. Dette kan resultere i vannlekkasjer gjennom vegger og gulv og fuktskader.
- Overvåk tilstanden jevnlig. For å få tilstandsgrad 0 eller 1 må tettesjiktet skiftes ut, men tidspunktet for når dette er nødvendig er vanskelig å si noe om.

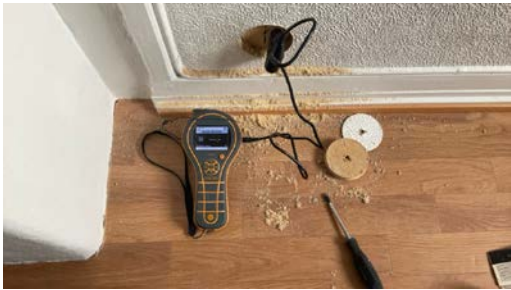
Hulltaking er foretatt uten å påvise unormale forhold. Hulltaking er foretatt i soverom mot vask. Fuktkvotemåling (vekt%) i konstruksjonen ble målt til under 6% - ingen utslag.

Fuktmåling i vegg mot bad.

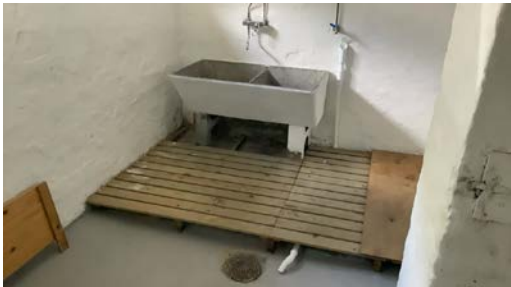
Aktuell byggeforskrift er byggeforskrifter fra før 1997.  
Dokumentasjon: Ingen dokumentasjon.  
Det er enkelt vaskerom i kjelleren med støpt gulv og betong på vegg.  
Det er delvis opplegg til vaskemaskin. Det er montert skyllevann.  
Avløp fra vask renner og gulv til sluk og avløp fra vaskemaskin går i rør over gulv til sluk. Det er kun naturlig til pipekanal.  
Sluk er i støpejern. Det er rust i sluk.  
Røropplegg ligger utenpå vegg.

Det er bestemt i ny forskrift at alle våtrom bygget før 1997 skal ha en tilstandsgrad 3 på grunn av forventet levetid er overskredet og stor fare for avvik og skader.

Enkelt vaskerom i kjelleren

- Våtrommet har behov for omfattende oppgraderinger. For å sikre en løsning som oppfyller gjeldende krav, bør tettesjikt, sluk og røropplegg oppgraderes og dokumenteres.
- Andre tiltak:

Kostnadsestimat: 100 000 - 300 000

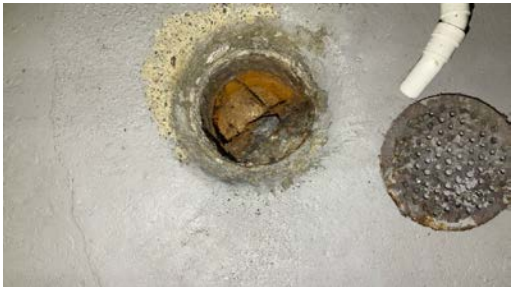
Sluk med rust.

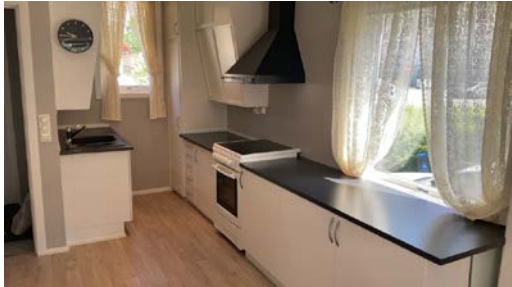
Deler av innredning er gammel, men ifølge eier fungerer den som tiltenkt.

Kjøkkeninnredning.

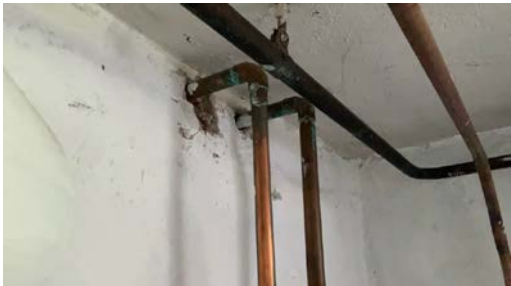
Vannrør med irr i kjelleren.

- I forbindelse med oppgradering av våtrom vil det være naturlig med utskiftning av rør.
- Det er ikke behov for utbedringstiltak siden anlegget fungerer i dag, men ut ifra alder kan skader plutselig oppstå på eldre anlegg.
- Tidspunkt for utskiftning av vannledninger nærmer seg.

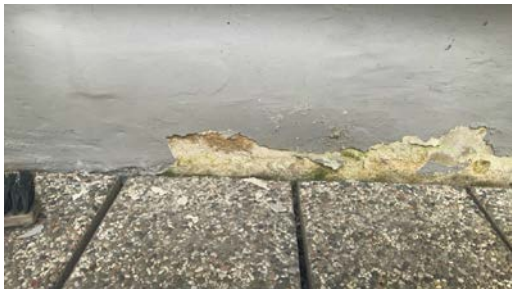
Grunnmur og fundamenter  
- Det er noe fuktopptrekk i grunnmur og det er noe løs/manglende puss.

Løs puss/løs maling på grunnmur

Dersom drenering og fallforhold på terreng oppgraderes, vil belastning av fukt på grunnmur reduseres.

Manglende puss/maling bør utbedres.

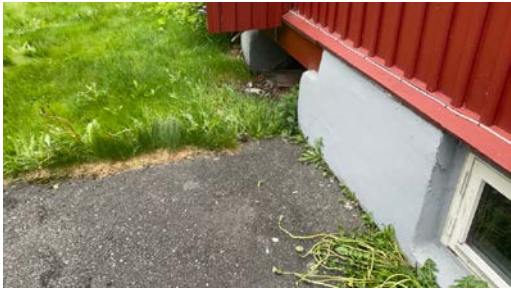
Lokalt fall mot grunnmur under varmepumpe.
