Tilstandsrapport

Enebolig

Møllebakkveien 5 , 1960 LØKEN

Befaringsdato: 20.03.2026

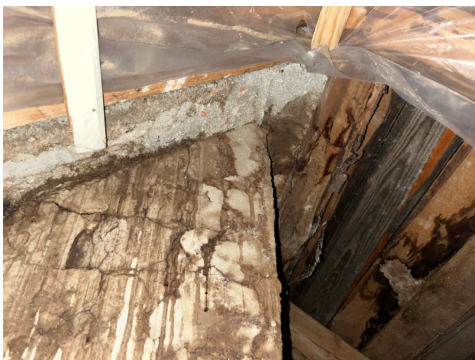
- Det er begrenset/dårlig ventilering av takkonstruksjonen.
- Det er påvist fuktskjolder i undertak/takkonstruksjon.

Det ble funnet noe fuktskjolder i undertak rundt pipe. Dette kan komme av innsig av vann/fukt i eller rundt pipe.

Fuktskjolder rundt pipe.

Fuktskjolder rundt pipe bør undersøkes nærmere for å avdekke eventuell lekkasje eller innsig av vann, slik at nødvendige utbedringer kan iverksettes og ytterligere skader unngås.

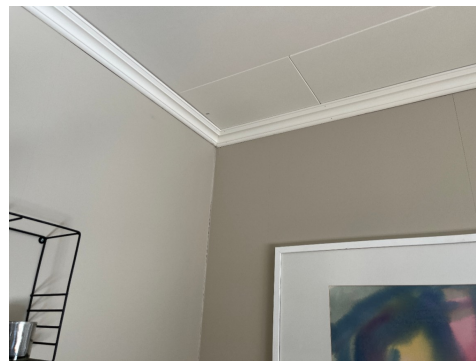
Pipevange tildekket med plate

Pipevangen bør gjøres tilgjengelig for inspeksjon. Manglende tilgang til pipevangen medfører usikkerhet om tilstanden, noe som kan innebære økt risiko for skjulte skader eller brannfare.

Eier har vært i kontakt med feier (NRBR) for avklaring av tiltak vedrørende pipevange som ikke er synlig i 1.etg. Det så langt ikke avklart inspeksjonsdato med feier.

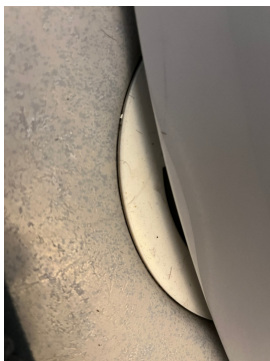
Det er sprekker/hull i belegg ved rørgjennomføringer til vannrør ved toalett og rundt lufterør på avløp. Brukstid på vinylbelegg er oppnådd.

Vinyl klemt i sluk.

Det bør utbedres sprekker og hull i belegg ved rørgjennomføringer, samt vurderes utskifting av tettesjiktet, da brukstiden for vinylbelegget er oppnådd.

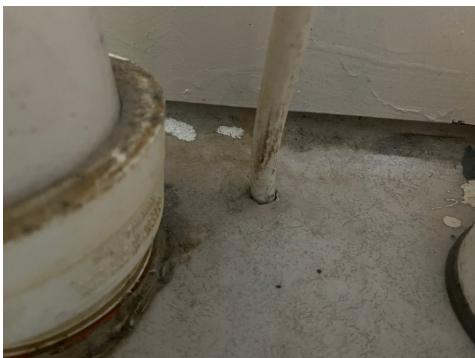
Ikke tettet rundt rørgjennomføring.

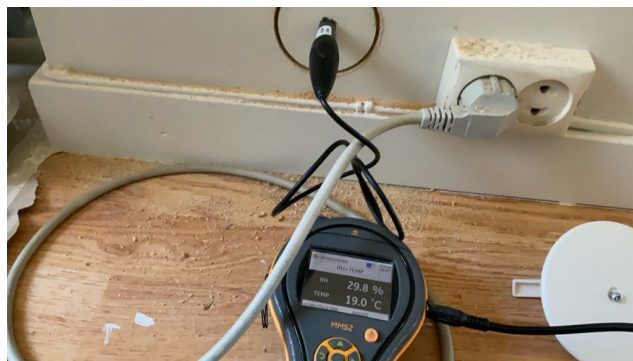
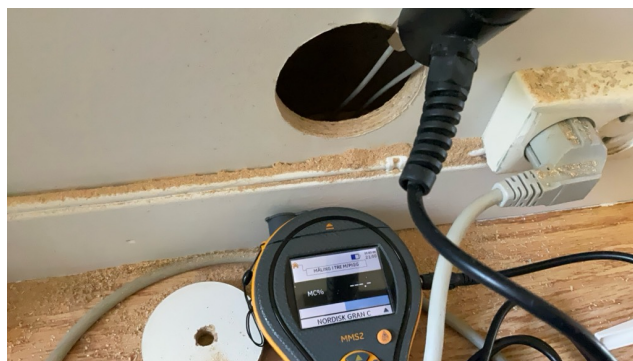
Hulltaking er foretatt uten å påvise unormale forhold. Hulltaking er foretatt i trapperom bak dusjkabinett.

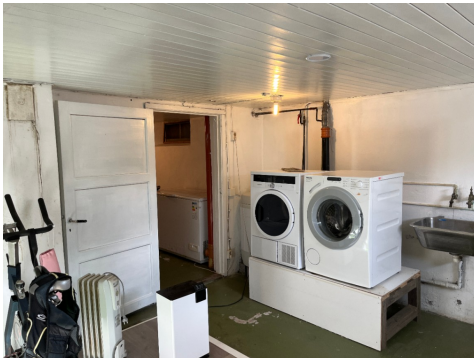
Vaskerom

Saltutslag og flassing på gulv og vegger indikerer fuktproblemer, noe som kan føre til ytterligere skader på konstruksjonen og økt risiko for sopp- og muggdannelse.

Ved renovering må alle forhold vedrørende tettesjikt/membran, rør/sluk og el-arbeider dokumenteres.

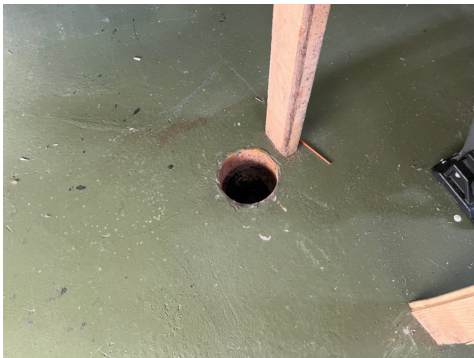
Sluk i "naborom" til vaskerom
