# Tilstandsrapport

📍 Raveien 418 A, 3241 SANDEFJORD

# gnr. 17, bnr. 16, snr. 1

Befaringsdato: 21.08.2023

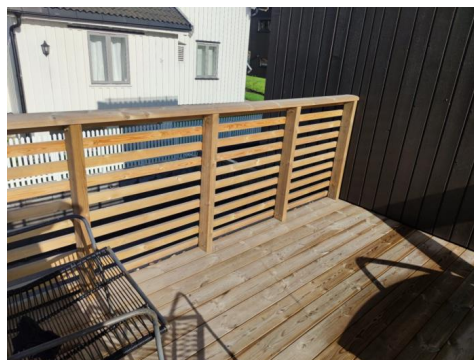
Balkong over carport og bod på 22,4 m<sup>2</sup> med utgang fra loftstue.  
Terrassebord i trykkimpregnert tre.  
Rekkverk på 98 cm av tettliggende kledningsbord og liggende spilerekkverk.

For stor avstand mellom spiler.

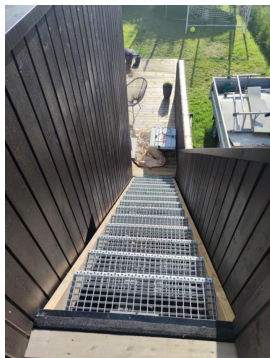
Utvendig trapp til balkong av trykkimpregnert materiale med strekkmetall i trinn.

Mangler håndløper mot vegg.

Håndløper må monteres på vegg for å lukke avvik.
