# Tilstandsrapport

## Enebolig

Vollveien 19  
1816 SKIPTVET  
Gnr./Bnr.: 56/251  
Skiptvet kommune

Rapportdato: 25.03.2026  
Befaringsdato: 16.03.2026  
Referansenummer: 15080110

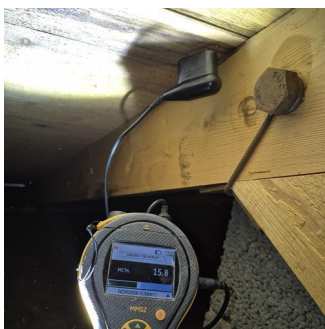
Misfarging observeres stedvis på undertak og takstol ved skorstein, noe som tyder på negativ påvirkning av fukt. Det ble likevel ikke målt høye fuktnivåer i berørte materialer i området (stikkprøveprinsippet er benyttet). Fukttinnholdet i treverket ble målt med piggelektroder til 15,8 vektprosent, som er under grensen for kritisk fukttinnhold (på materialer plassert i et åpent rom ligger denne grensen rundt 20 vektprosent). Konsekvens er at det er ukjent om forholdet fortsatt er i utvikling, og eksakt hva som er årsaken. Foreslått tiltak er at det iverksettes sanering (rengjøring og lignende tiltak) og videre overvåking, slik at lokal utbedring eller lignende tiltak kan iverksettes hvis dette viser seg å være nødvendig.

Synlige overflater (taktro, vegger, gulv, o.l) - Fuktmåling loft 1

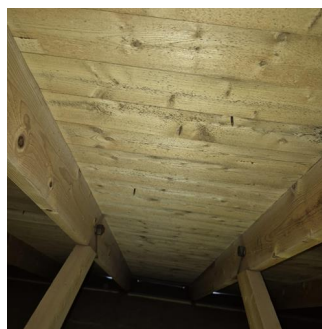
Stedvis registrert svertesopp/misfarging i undertaket. Tegn på økt fuktbelastning. Vurdert til å skyldes kondensproblematikk (varmetap fra oppholdsrom) kombinert med redusert lufting. Det kan ikke utelukkes behov for utbedring av diffusjonssperre, isolasjon og lufting. Ytterligere undersøkelser bør iverksettes slik at situasjonen kan ytterligere kartlegges og korrekte tiltak iverksettes.

Synlige overflater (taktro, vegger, gulv, o.l) - Svertesopp undertak loft

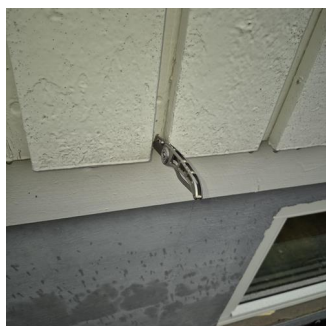
| | Ytterkledning (fasademateriale, vannbord, utvendig listverk, o.l.) | Ytterkledningens materialer viser tydelige tegn til elde, med stedvise symptomer på begynnende råteskader blant annet mot . Konsekvens er at materialet er utsatt for en pågående nedbrytning. Vurderingen er begrenset til det som er synlig fra bakkenivå, med den begrensing dette innebærer. Stikktaking er utført på typiske skadesteder som var tilgjengelig uten bruk av stige. Foreslått tiltak er at det iverksettes forebyggende vedlikehold og lokale reparasjoner, eller utskiftning hvis videre undersøkelser viser at dette er nødvendig. |

Ytterkledning (fasademateriale, vannbord, utvendig listverk, o.l.) - Råteskade panel mot øst

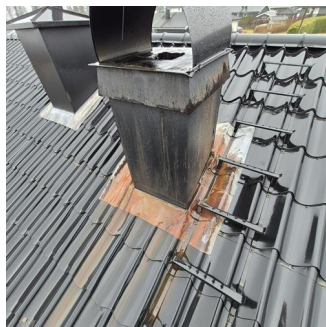
| | Skorsteiner (over tak) | Fotbeslaget rundt skorsteinen viser tegn til slitasje og elde. Svekkelser i beslag rundt skorsteiner er et kjent risikopunkt. Konsekvens er at forholdet kan øke faren for lekkasjer. Foreslått tiltak er videre undersøkelser for å kartlegge dagens tilstand og avdekke om det er behov for utbedringer eller andre nødvendige tiltak. |

Skorsteiner (over tak) - Slitasje fotbeslag skorstein

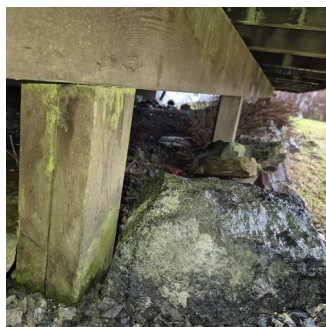
| | Konstruksjon og fundamenter | Enkelte søyler til terrassen har liten avstand til terrenget. Det observeres stedvise tegn til fuktopptrekk i nedre del av søyler. Konsekvens er at forholdet kan forkorte levetiden. Foreslått tiltak er lokal utbedring. |

Konstruksjon og fundamenter -  
Fundament terrasse

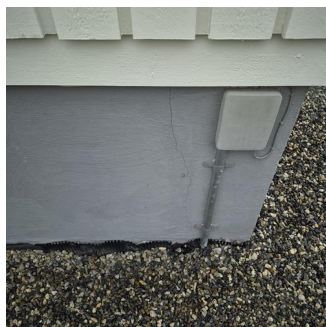
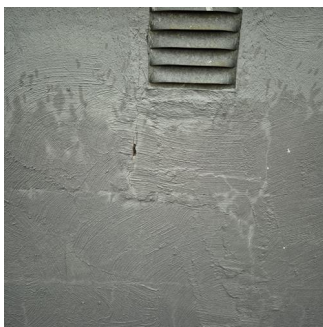
Tegn til riss og enkelte sprekkdannelser observeres stedvis i overflaten til grunnmuren. Eksakt årsak er ukjent. Konsekvens er at forholdet kan tyde på setninger, spenninger eller svakheter i konstruksjoner, og/eller bevegelser i grunnen. Foreslått tiltak er videre overvåking, slik at forebyggende vedlikehold og/eller lokal reparasjon kan iverksettes når dette blir nødvendig.

Grunnmur og fundament -  
Riss/sprekker grunnmur 2

Grunnmur og fundament -  
Riss/sprekker grunnmur 1
