# Tilstandsrapport

Enebolig

Jotunveien 29, 1782 HALDEN

Befaringsdato: 17.07.2024

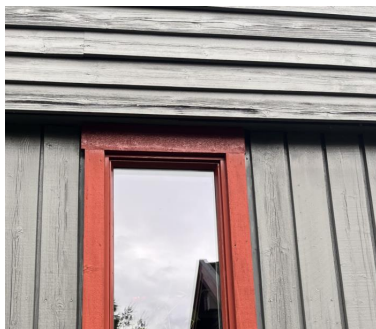
- Det er påvist spredte råteskader i bordkledningen.
- Det er værslitt/oppsprukket trevirke/trepaneler.

Kledningen spesielt på sørvegg er slitt og har mye sprekker og enkelte råteskader. Dette medfører at det er større mulighet for at det kommer vann inn bak kledningen som da sliter på vindsperre og lekter. Det er kort avstand fra underkant av bordkledning til taktekkingen over utvendig trapp til kjeller, medfører økt behov for vedlikehold.

Råte på sørvegg

Kledningen på sørveggen bør byttes på kort sikt for å hindre at det oppstår skader på bygningen innenfor kledningen. Øvrig kledning med sprekker bør byttes på sikt, viktig med god og regelmessig overflatebehandling for å forlenge levetiden. Ved utskifting av bordkledning, påse at det etableres større avstand fra underkant av kledning til taktekkingen.

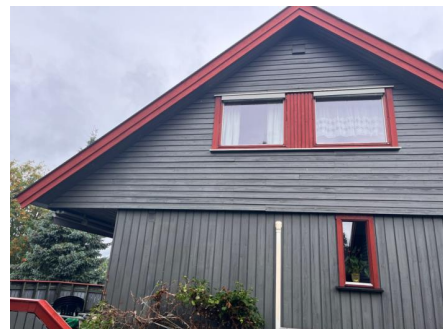
Mye sprekker og slitt kledning på sørvegg

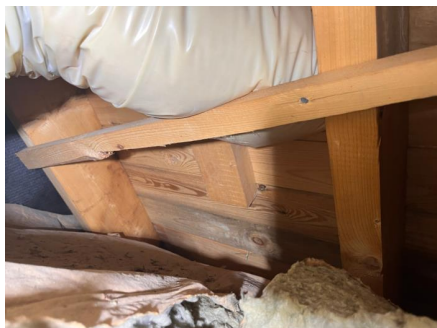
Ingen tegn til skader i takgjennomføring

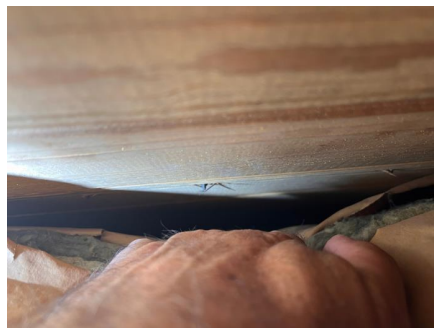
Det er ikke laget luftespalte mellom bordtro og isolasjon, slike konstruksjoner med diffusjonstett undertak som her skal ha en luftespalte på 5 cm. Manglende luftespalte medfører risiko for råteskader på taktro og sperrer.

Ikke lufting mellom bordtro og isolasjon.

For å få TG 0 eller 1 må pappshingel fjernes slik at det kan legges et diffusjonsåpent undertak, løsningen med isolasjon direkte mot bordtro vil da være i orden. Det må i den forbindelse undersøkes ytterligere om det er skader på bordtro og sperrer. Takstein kan eventuelt benyttes på nytt.

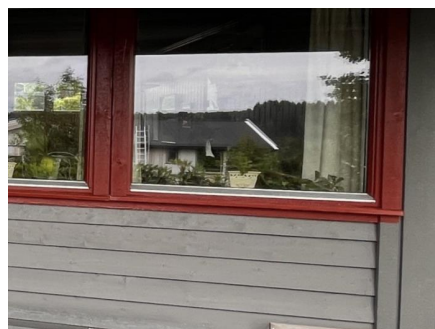
Beslag er montert helt opp under vinduskarm på enkelte vinduer, medfører økt risiko for råteskade på karmen og økt behov for vedlikehold. Vinduene er noe malingslitt utvendig og enkelte vinduer har merker etter kondensvann, årsak er for lite ventilering i rommet.

Ingen luftespalte mellom vannbrett og underkant vindu

For å lukke avvikene må omrammingen kuttes slik at det blir luftespalte mot vannbrett og etableres dryppkant/avstand mellom vannbrett og underkant vinduskarm.

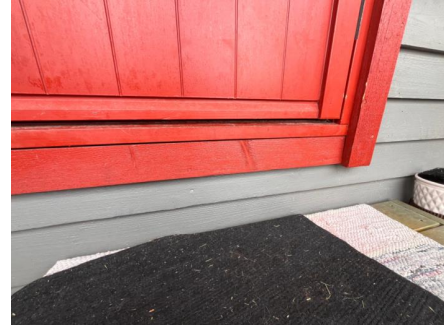
Det er ikke montert beslag under balkongdøren, medfører risiko for at vann kan drive inn under døren avhengig av hvordan det er utført bak kledningen. Ytterdøren er en pen teakdør med sidefelt, utvendig overflate er litt værslitt og det er noe bruksmerker på innside av dørbladet. Døren er fra byggeåret, noe slitte pakninger som medfører luftlekkasje. Ytterdøren til kjellerinngang er noe værslitt.

Det er ikke montert beslag under balkongdøren.

For å lukke avvikene må det monteres beslag under balkongdøren og ytterdørene må overflatebehandles.  
Anbefaler å bytte pakninger på teakdøren.

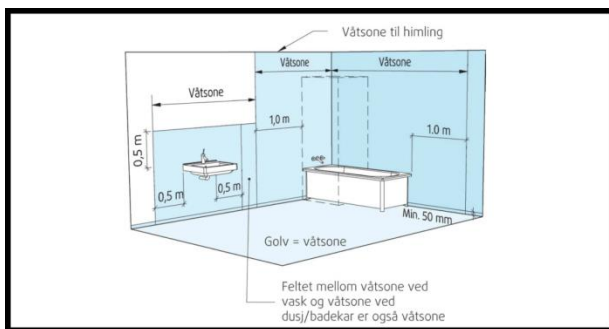
Vindu er plassert i våtzone, medfører økt slitasje på vindu, foringer og listverk og økt risiko for råteskader. Det er skade på himlingen i rommet på grunn av varme fra stråleovn på vegg.

Omfang våtzone.

Plassering av vindu fungerer med avviket så lenge det benyttes dusjkabinett. Skade på himling blir utbedret før salg.

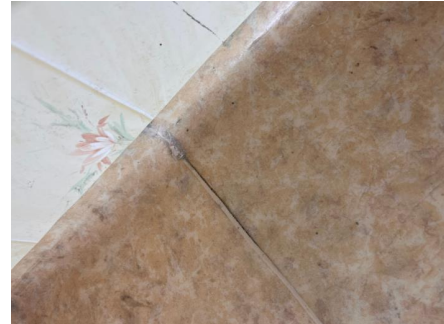
Ikke oppkant ved dør.

Rommet kan benyttes med noen utbedringer, men det har oppnådd en alder der det vil være naturlig å renovere. Skjøter med sprekk må utbedres for å lukke avviket. Det må lages en vanntett oppkant under dør slik at høydeforskjell sluk og topp oppkant er minst 25mm.

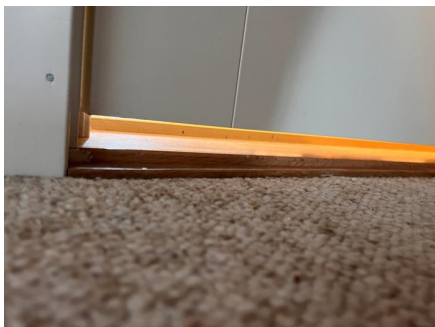
Naturlig ventilering medfører at rommet får en unødvendig fukt belastning fordi at det tar lang tid å ventilere ut fuktig luft, dette påvirker og sliter på rommet inkludert innredningen.

Tilluft under dør.

- Elektrisk avtrekksvifte bør monteres for å lukke avviket.

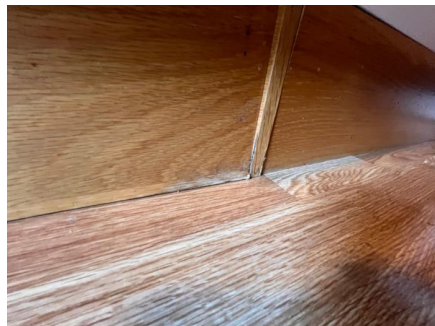
Det er noe merker etter bruk på innredningen og eldre merker etter fukt på sokkel.

Merker etter fukt på sokkel

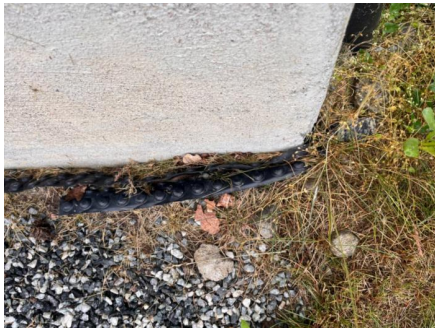
Det er fukt i innfode vegger i kjelleren, årsak kan være dårlig fungerende drenering og/eller at utvendig fuktsikring er avsluttet under terreng og at det er ikke benyttet topplast på fuktsperren, det kan dermed komme inn vann bak fuktsikringen. Det registreres ofte noe fukt i slike konstruksjoner, dette fordi at det oppstår kondens på mot grunnmuren på vinteren, i dette tilfellet det det såpass mye spesielt under trappen at det trolig er noe feil på drenering og/eller fuktsikringen.

Synlig vorteplast over terreng, ikke avsluttet med toppliste

Ved utskifting, påse at fuktsikring føres opp over terreng og at den avsluttes med tilhørende toppliste.

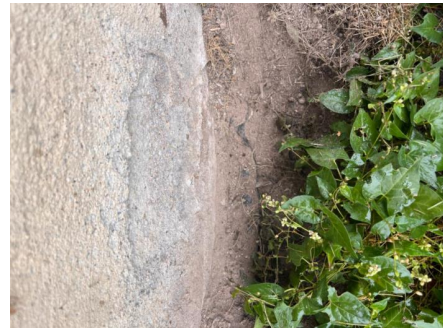
Vorteplast under terreng, ikke avsluttet med toppliste

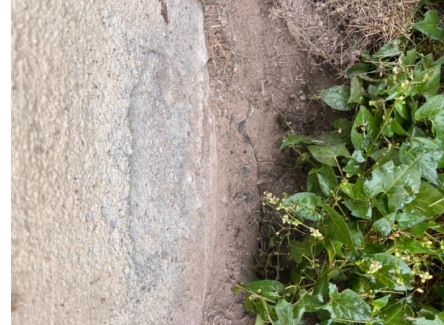
Dårlig puss.

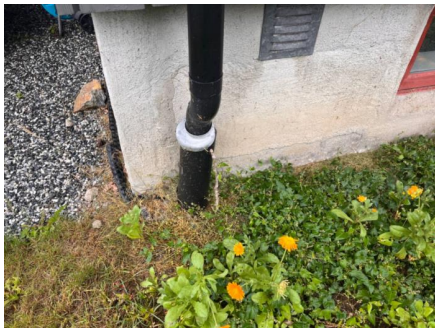
Dårlig puss.
