# Tilstandsrapport

Tomannsbolig 1A

Hammeren 1A og B, 3158 ANDEBU

# gnr. 280, bnr. 101

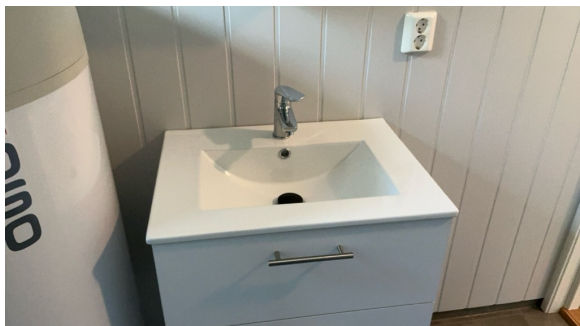
Dagens løsning med bruk av materialer som ikke er egnet for våtsoner fungerer per i dag, men bør betraktes som en midlertidig løsning. Det anbefales utbedring for å sikre langvarig fuktsikring. Forholdet bør følges opp jevnlig for å avdekke eventuell utvikling av skader over tid.

Det er uegnede materialer i våtsoner.

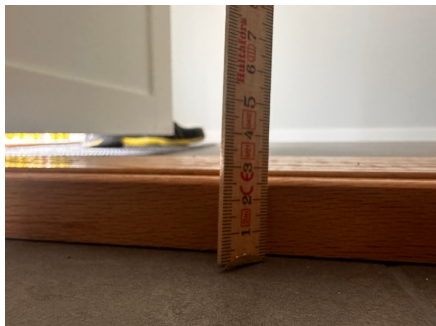
- Det er påvist avvik i krav til høydeforskjell/fall-løsning på våtrommet.

-Det er påvist avvik i forhold til krav til høyde på dørterskel til badet. Terskelen er målt til 29-30 mm uten skråskåren kant. I henhold til TEK17 skal 'trinnfri' flate ha maks 25 mm terskelhøyde. Terskel eller nivåforskjell mellom 20 og 25 mm anses som trinnfri dersom den har en skråskåren kant med maksimum 45 graders helling.

For høy terskel

-Boligen har krav til tilgjengelighet, og det anbefales å vurdere tiltak for å redusere høyden på dørterskelen.

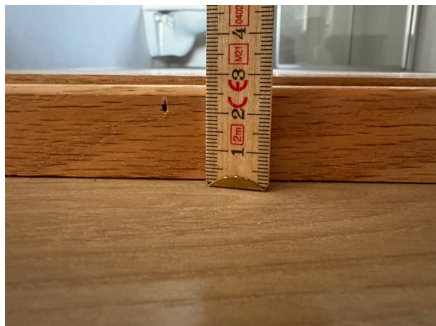
- Det er påvist avvik i krav til høydeforskjell/fall-løsning på våtrommet.

-Det er påvist avvik i forhold til krav til høyde på dørterskel til badet. Terskelen er målt til 29-30 mm uten skråskåren kant. I henhold til TEK17 skal 'trinnfri' flate ha maks 25 mm terskelhøyde. Terskel eller nivåforskjell mellom 20 og 25 mm anses som trinnfri dersom den har en skråskåren kant med maksimum 45 graders helling.

For høy terskel

-Boligen har krav til tilgjengelighet, og det anbefales å vurdere tiltak for å redusere høyden på dørterskelen.

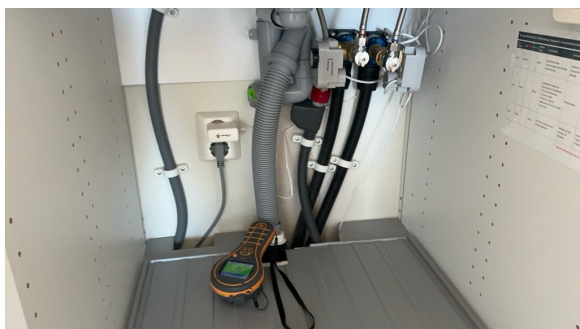
Ingen fuktighet registrert ved fuktsøk

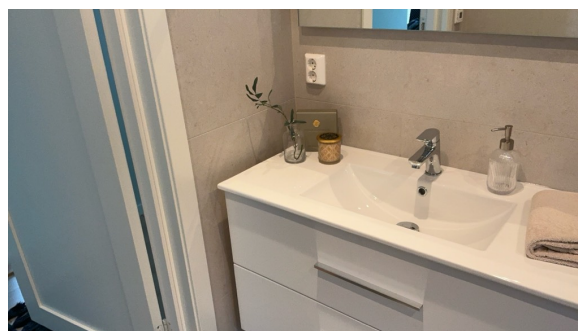
- Det er vindu/dør med ikke fuktbestandige materialer i våtsonen (ved vask, dusj, badekar, osv.), løsningen eller byggematerialet er uegnet.
- Vinduet er utført i treverk, et materiale som er følsomt for fukt. Det bør ikke benyttes fuktømfintlige materialer i våtsoner. Våtsonen er definert til 1 meter til siden fra dusjen
- Det er en dør i våtsonen ved vasken. Våtsonen er definert til 0,5 meter til siden fra vasken, i henhold til forskriftene.

Dør i våtsone

- Andre tiltak:
- Våtrommet fungerer med dette avviket da vinduet er avgrenset med glassdør, men vindu i våtsone må jevnlig kontrolleres for eventuell fuktbelastning.
- Våtrommet fungerer med dette avviket, men dør i våtsone må jevnlig kontrolleres for eventuell fuktbelastning.

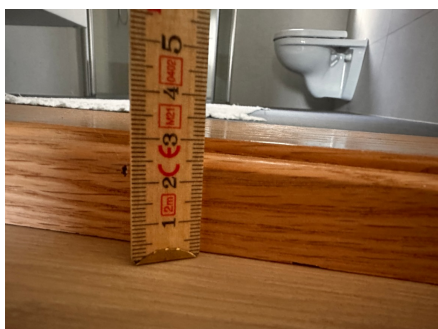
- Det er påvist avvik i krav til høydeforskjell/fall-løsning på våtrommet.

For høy terskel

- Andre tiltak:
- Boligen har krav til tilgjengelighet, og det anbefales å vurdere tiltak for å redusere høyden på dørterskelen. Forholdet kan omfattes av reklamasjonsrett og bør tas opp med utbygger.

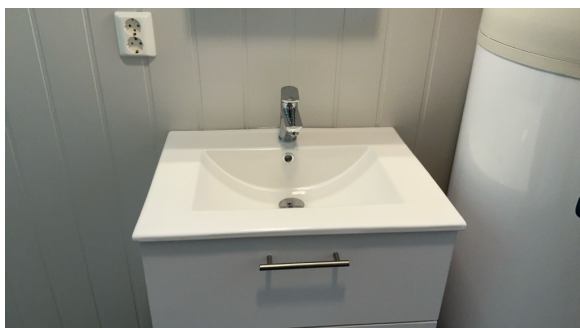
Dagens løsning med bruk av materialer som ikke er egnet for våtsoner fungerer per i dag, men bør betraktes som en midlertidig løsning. Det anbefales utbedring for å sikre langvarig fuktsikring. Forholdet bør følges opp jevnlig for å avdekke eventuell utvikling av skader over tid.

Det er uegnede materialer i våtsoner.

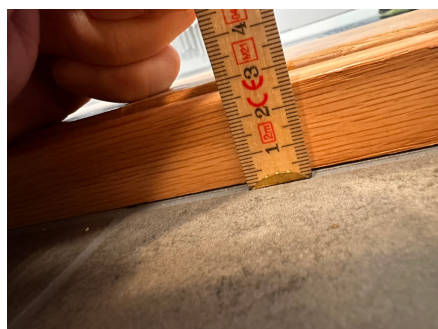
- Det er påvist avvik i krav til høydeforskjell/fall-løsning på våtrommet.

-Det er påvist avvik i forhold til krav til høyde på dørterskel til badet. Terskelen er målt til 29-30 mm uten skråskåren kant. I henhold til TEK17 skal 'trinnfri' flate ha maks 25 mm terskelhøyde. Terskel eller nivåforskjell mellom 20 og 25 mm anses som trinnfri dersom den har en skråskåren kant med maksimum 45 graders helling.

For høy terskel

-Boligen har krav til tilgjengelighet, og det anbefales å vurdere tiltak for å redusere høyden på dørterskelen.

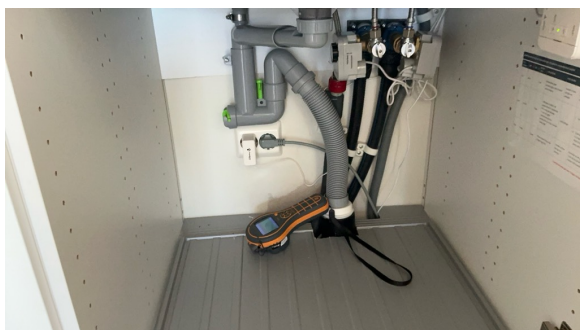
Ingen fuktighet registrert ved fuktsøk
