# Tilstandsrapport

Enebolig

Blakerveien 213, 1920 SØRUMSAND

Rapportdato: 02.12.2025

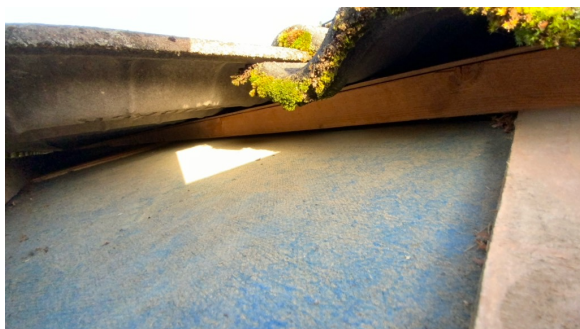
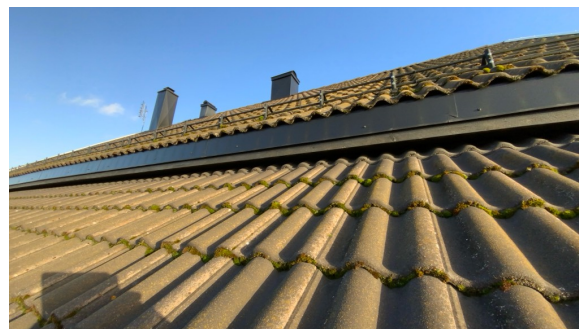
Deler av undertaket av panelbord er med synlig fukt.

Frostsprengning oppstår når det trenger vann ned i taksteinene, noe mose og lav bidrar til. Det kan oppstå lekkasjer ved gamle undertak med underlagstekking ved at papp sprekker i skjøter og lignende. Se øvrig beskrivelse av takkonstruksjon.

- Lokal utbedring må utføres.

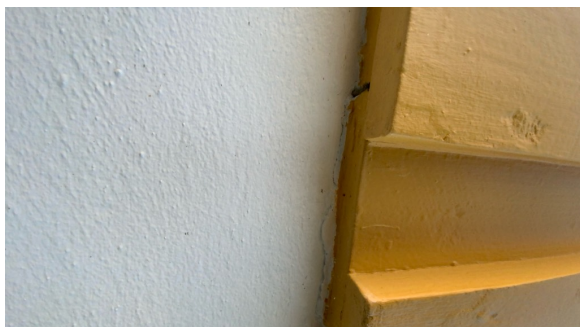
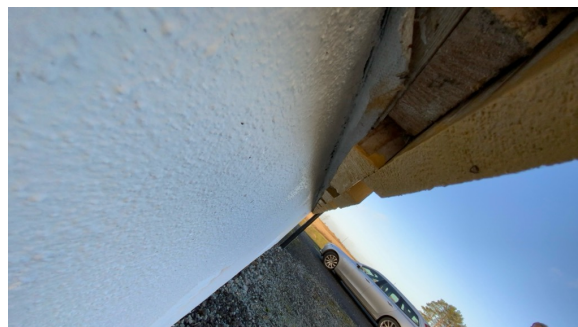
Veggene har bindingsverkskonstruksjon fra byggeår, 1991 og 2002. Fasade/kledning har stående bordkledning deler av kledning er fra 2016 på endevegg på kjøkkenside og øvrig stedvis noen råteskadet bord.

- Uten tilstrekkelig lufting bak bordkledningen kan fuktighet som trenger inn bak bordene eller gjennom veggen innenfra ikke tørke opp. Dette skaper ideelle forhold for råtesopp og muggvekst.

Skadet panel og må skiftes for at fasaden skal ha en tiltenkt klimabeskyttelse for yttervegger og unngå fukt og vindbelastning. Det er kun tatt stikkprøver og spesifikt forbehold om at det kan finnes mer skade bak og rundt området enn beskrevet i rapporten. Det gjøres oppmerksom på at lufttetthet og isolasjonsevnen ikke er opp mot dagens krav. Dårlig lufting av kledningen kan føre til lavere levetid og kondensskader på panel og underliggende lekting kan skades over tid, derfor bør det foretas tiltak for bedre lufting bak trepanel.

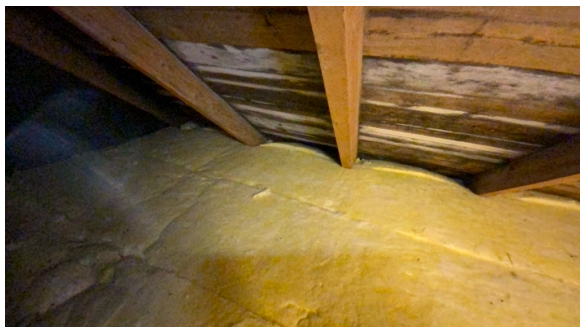
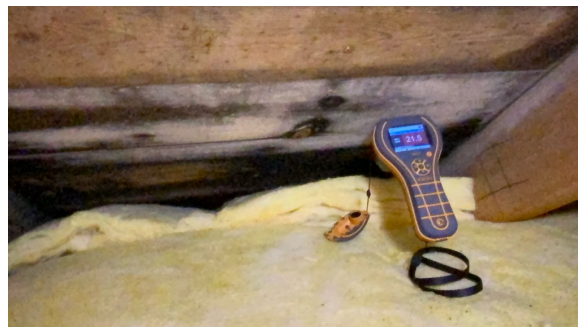
## TG 3 Takkonstruksjon/Loft

- Det er begrenset/dårlig ventilering av takkonstruksjonen.
- Det er registrert skader i undertak.

Det er synlig noe muggsopp og svartesopp i deler av undertak, samt for høye fuktverdier ved måling, i hovedsak for opprinnelig del fra 1959.

Det var klare tegn til kondensskader på kaldtloft befaringsdagen. Det gjøres oppmerksom på at det er viktig at det er god lufting i konstruksjonen og derfor anbefales det ytterligere noe mer luftespalte ut mot raft der det er delvis tett for å unngå større fuktskader som sopp og råteskader i konstruksjonen.

Dampspærre på eldre hus er ikke med dagens tetthet og varmluft kan ofte sige opp på kaldtloftet og kondens kan skapes. Derfor er det viktig å etablere god lufting av konstruksjonen og etablere bedre dampspærre mellom 2 etasje og kaldtloftet. Musespærre på eldre konstruksjoner må etableres med netting eller lignende for å unngå mus på loft.

**Kostnadsestimat: 200 000 - 500 000**

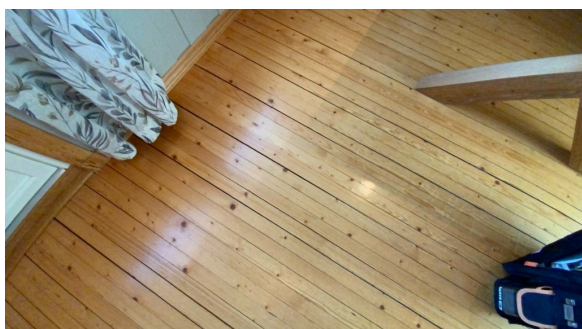
## TG 2 Etasjeskille/gulv mot grunn

Etasjeskiller er av betongdekke mellom 1 og kjeller, samt betongdekke i kjeller fra 1959/2002. Trebjelkelag mellom 1 og 2 etasje. Det ble målt +/- 3-7 mm i kjøkken, stue og tv-stue i 1 etasje og gang, 3 soverom i 2 etasje fra 1959/2002.

Knirk kan tyde på at det er noe svikt i underliggende lekter som ligger over betonggulv. For denne typen tregulv må dette tas opp og legges nytt for å unngå knirk.

- Det må foretas tiltak for å lukke avviket.

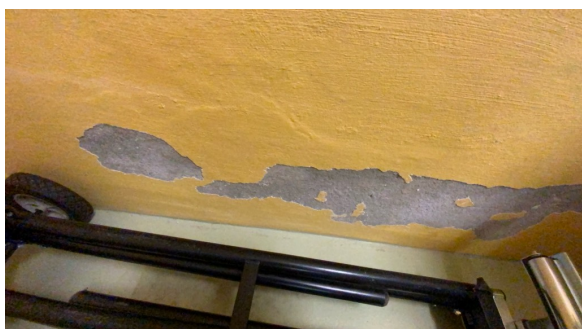
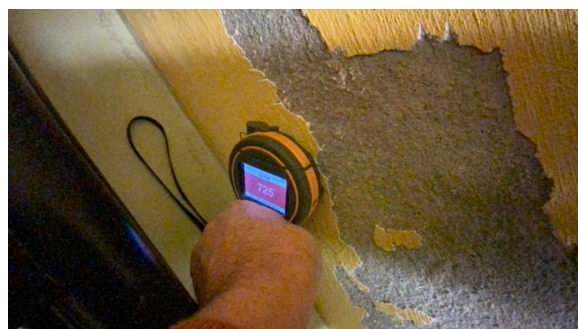
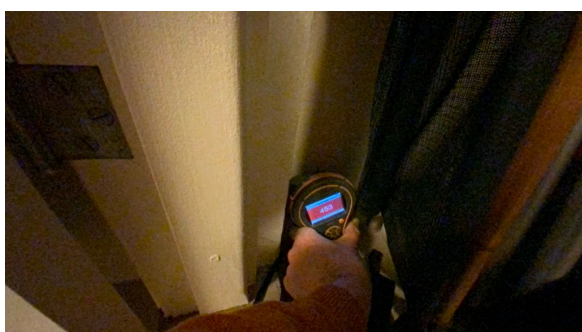
- Det er påvist indikasjoner på noe fuktgjennomtrenging inn i kjellermur.

Det er fritt eksponert mur i yttervegger som ligger under terreng. Det er stedvis noe saltutslag med høyere fuktverdier ved søk på disse veggene. Det er ingen konsekvens for store skader på disse stedene da vegger ikke er dekket til med utforet vegger eller annet. Det er en god løsning at det er fritt eksponerte vegger, slik at konstruksjonen får puste.

Konstruksjonen fungerer med dagens bruk og løsning og god ventilerings av rom. Etablering av ny drenering vil ikke automatisk gjøre at fukt forsvinner. Det er her flere forhold enn dårlig drenering som kan spille inn, som at det ikke er etablert fuktsperre mot grunnforhold på del fra 1959 og kapillært fukt kan komme opp fra grunnen og gjøre betongen våt.

- Det påviste fuktnivå gir grunn til å overvåke konstruksjonen jevnlig for å se utvikling over tid, og eventuelt foreta tiltak for å unngå fuktskader.

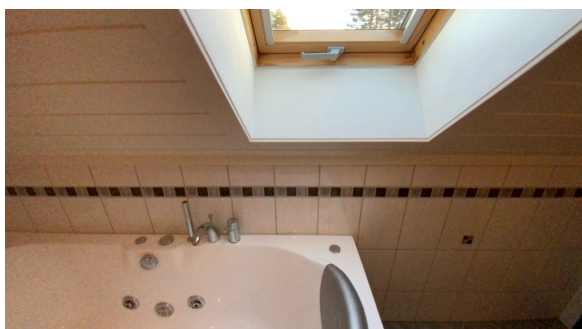
- Det er vindu/dør med ikke fuktbestandige materialer i våtsonen (ved vask, dusj, badekar, osv.), løsningen eller byggematerialet er uegnet.

- Uegnede materialer må fuktbeskyttes/utskiftes.
- Dersom det ikke gjøres tiltak, kan dette medføre oppfukning, oppsvelling og forringelse av materialer over tid og fuktskader på tilstøtende konstruksjoner.

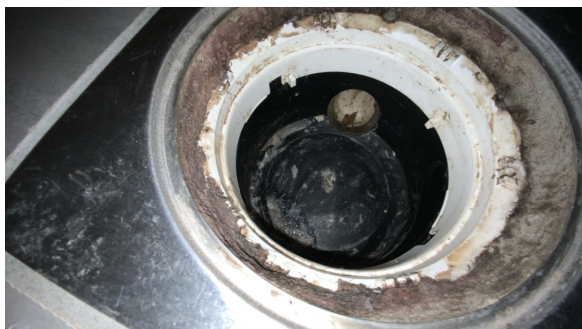
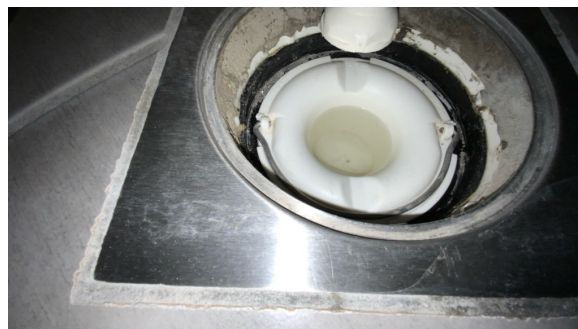
- Det er påvist at høydeforskjell fra topp slukrist til gulv/synlig topp membran ved dørterskel er mindre enn 25 mm.
- Det er påvist avvik i fallforhold til sluk i forhold til krav i forskrift på byggetidspunktet.

- Til tross for avviket i fall/høydeforskjell til sluk, vil gulvet fortsatt kunne lede vann mot sluket, men med redusert effektivitet. Dette kan potensielt øke risikoen for vannansamling i enkelte områder av badet.

Manglende eller utilstrekkelig fall bør utbedres for å sikre at vann ledes effektivt til sluk, og for å redusere risikoen for vannansamling og påfølgende vannskader på gulv og vegger.

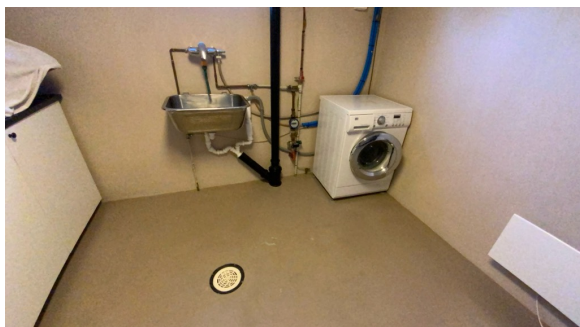
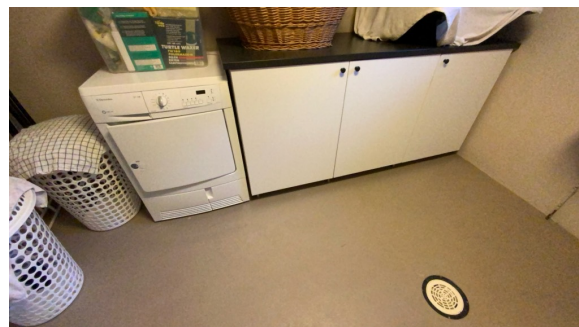
Tg er gitt med tanke på dagens forskrift og krav til vurdering for våtrom. Rommet må renoveres ut fra dagens krav til tetthet for å lukke avviket.

**Kostnadsestimat: 100 000 - 200 000**
