Blakerveien 213, 1920 SØRUMSAND

**Romslig familiebolig m/  
dobbelgarasje, stor tomt og fine  
uteplasser. 5 soverom og mye  
bodplass. Landlig med fri utsikt!**

# Tilstandsrapport

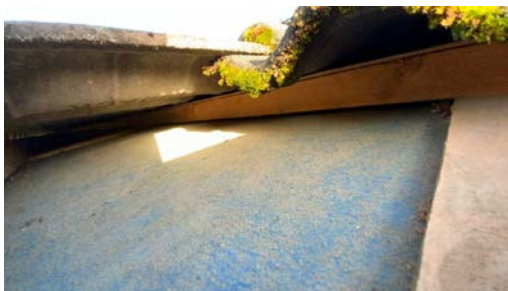
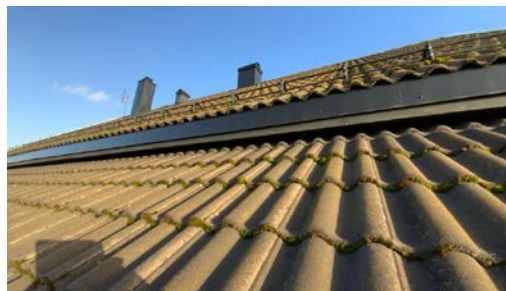
Deler av undertaket av panelbord er med synlig fukt.

Frostsprenning oppstår når det trenger vann ned i taksteinene, noe mose og lav bidrar til. Det kan oppstå lekkasjer ved gamle undertak med underlagstekking ved at papp sprekker i skjøter og lignende. Se øvrig beskrivelse av takkonstruksjon.

- Lokal utbedring må utføres.

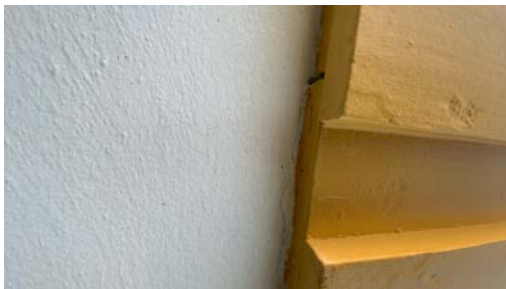
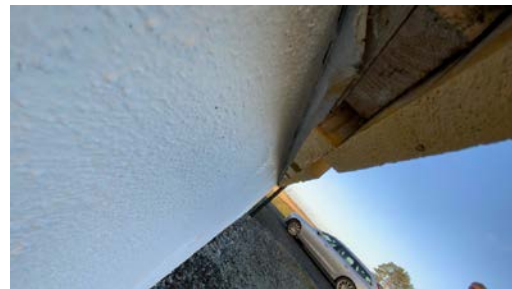
Veggene har bindingsverkskonstruksjon fra byggeår, 1991 og 2002. Fasade/kledning har stående bordkledning deler av kledning er fra 2016 på endevegg på kjøkkenside og øvrig stedvis noen råteskadet bord.

- Uten tilstrekkelig lufting bak bordkledningen kan fuktighet som trenger inn bak bordene eller gjennom veggen innenfra ikke tørke opp. Dette skaper ideelle forhold for råtesopp og muggvekst.

Skadet panel og må skiftes for at fasaden skal ha en tiltenkt klimabeskyttelse for yttervegger og unngå fukt og vindbelastning. Det er kun tatt stikkprøver og spesifikt forbehold om at det kan finnes mer skade bak og rundt området enn beskrevet i rapporten. Det gjøres oppmerksom på at lufttetthet og isolasjonsevnen ikke er opp mot dagens krav. Dårlig lufting av kledningen kan føre til lavere levetid og kondensskader på panel og underliggende lekting kan skades over tid, derfor bør det foretas tiltak for bedre lufting bak trepanel.

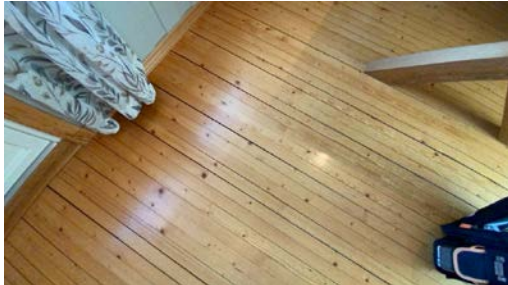
Knirk kan tyde på at det er noe svikt i underliggende leker som ligger over betonggulv. For denne typen tregulv må dette tas opp og legges nytt for å unngå knirk.

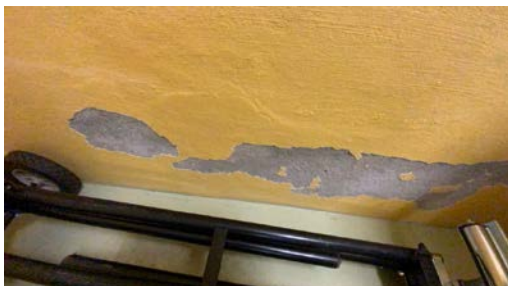
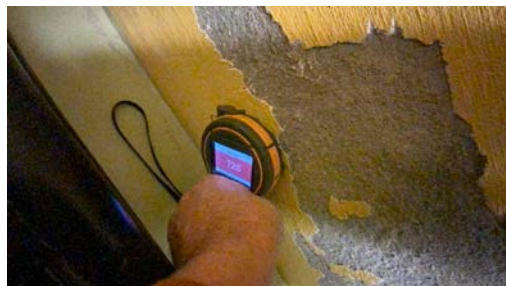
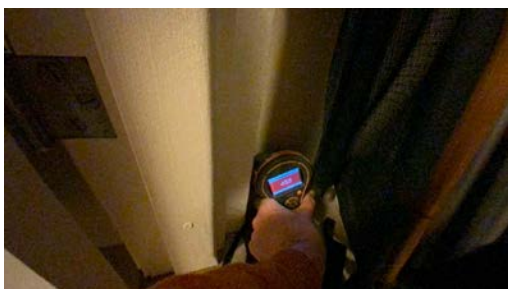
- Det er påvist indikasjoner på noe fuktgjennomtrenging inn i kjellermur.

Det er fritt eksponert mur i yttervegger som ligger under terreng. Det er stedvis noe saltutslag med høyere fuktverdier ved søk på disse veggene. Det er ingen konsekvens for store skader på disse stedene da vegger ikke er dekket til med utført vegger eller annet. Det er en god løsning at det er fritt eksponerte vegger, slik at konstruksjonen får puste.

Konstruksjonen fungerer med dagens bruk og løsning og god ventilering av rom. Etablering av ny drenering vil ikke automatisk gjøre at fukt forsvinner. Det er her flere forhold enn dårlig drenering som kan spille inn, som at det ikke er etablert fuktsperre mot grunnforhold på del fra 1959 og kapillært fukt kan komme opp fra grunnen og gjøre betongen våt.

- Det påviste fuktnivå gir grunn til å overvåke konstruksjonen jevnlig for å se utvikling over tid, og eventuelt foreta tiltak for å unngå fuktskader.

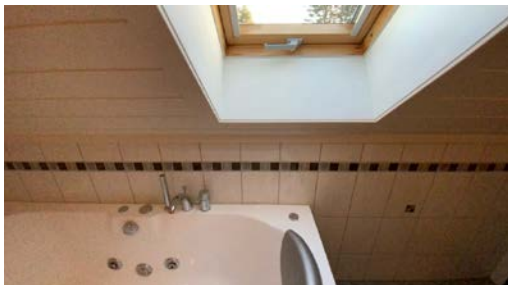
- Det er vindu/dør med ikke fuktbestandige materialer i våtsonen (ved vask, dusj, badekar, osv.), løsningen eller byggematerialet er uegnet.

- Uegnede materialer må fuktbeskyttes/utskiftes.
- Dersom det ikke gjøres tiltak, kan dette medføre oppfukning, oppsvelling og forringelse av materialer over tid og fuktskader på tilstøtende konstruksjoner.

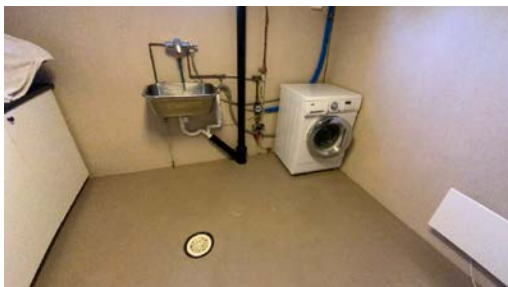
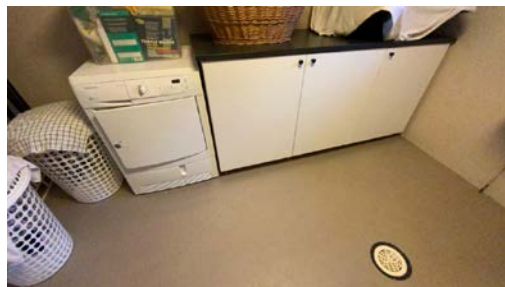
Tg er gitt med tanke på dagens forskrift og krav til vurdering for våtrom. Rommet må renoveres ut fra dagens krav til tetthet for å lukke avviket.

**Kostnadsestimat: 100 000 - 200 000**

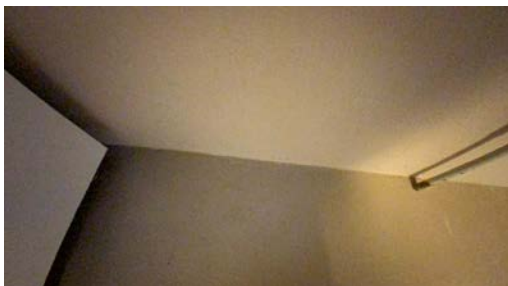
- Ved andre fuktundersøkelser enn hulltaking, er det ikke påvist indikasjoner på fuktskader.

Våtrommet må renoveres og løsning for fukt i nedre del av yttervegger må løses før rommet kan utbedres etter dagens krav til tetthet.

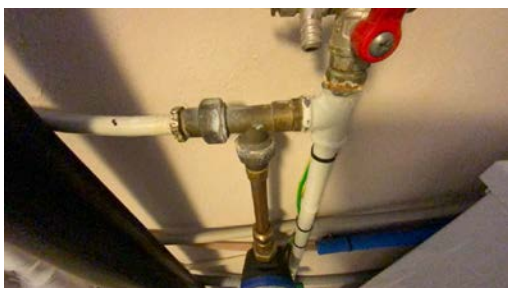
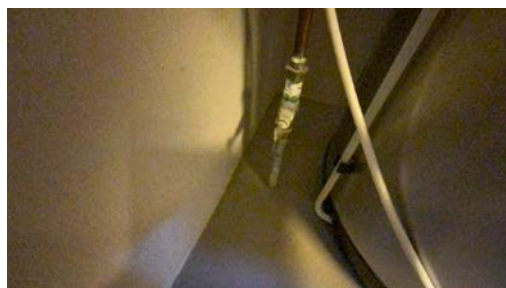
- Tidspunkt for utskiftning av vannledninger nærmer seg.

Vannrør av kobber med høy alder bør følges opp jevnlig, og det anbefales å vurdere utskiftning i forbindelse med oppgradering av våtrom eller ved tegn til lekkasje. Konsekvensen av å ikke utbedre er økt risiko for vannlekkasjer, spesielt rundt koblinger, noe som kan føre til omfattende følgeskader på bygningskonstruksjonen.

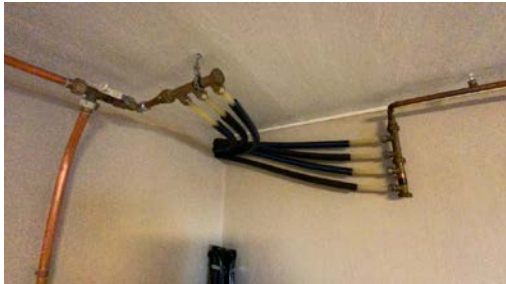
Innvendige vannledninger er av plast (rør i rør). Fordelerstamme for rør er etablert i vaskerom med kontrollert avrenning til gulvsluk.

Rørkursene på rør-i-rør systemet bør merkes, slik at det er enkelt å identifisere hvilket rør som går hvor ved behov for utskiftning eller ved en eventuell lekkasje. Manglende merking kan føre til unødvendig tidsbruk og økt risiko for feil ved reparasjoner, samt forsinkelser ved utbedring av lekkasjer. Tettemuffer på rør inne i kjøkkenbenk må etableres for at vann ikke skal komme ut i kjøkkenbenk ved en lekkasje.
