# Tilstandsrapport

Boligbygg med flere boenheter

Jongsåsveien 50 C, 1338 SANDVIKA

Befaringsdato: 05.01.2026

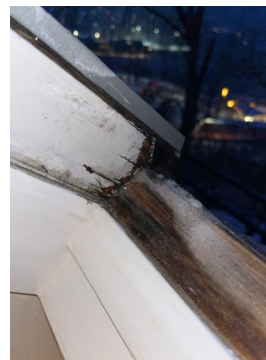
### TG 2 Vinduer

- Det er påvist avvik rundt innsettingsdetaljer.
- Karmene i vinduer er slitte og det er sprekker i trevirket.
- Trevirket i vinduene har stedvis høyt fuktnivå.

Takvindue har merker etter fukt i foring og på karm som er et tegn på manglende vedlikehold eller feilmontering.

- Det bør gjøres tiltak for å lukke avviket.
- Det må påregnes noe vedlikehold og at enkelte vinduer må skiftes ut.
- Belistning/vannbrett må utbedres og overganger tettes.

Det anbefales at takvindu på bad og kjøkken justeres og utvendig beslag kontrolleres av en fagperson, da det registreres fuktmerker i karm. Forholdet innebærer økt vedlikeholdsbehov.

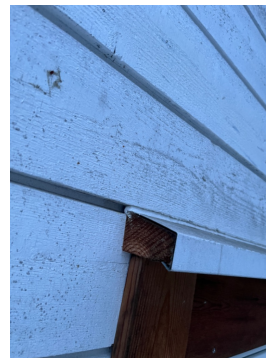
### TG 1 Dører

Balkongdør med treramme og isolerglass, merket med produksjonsår 2021.

Entrédør i tre, med glassfelt fra ukjent år.

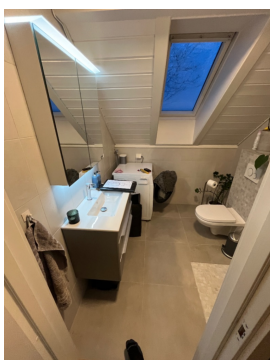
Baderom pusset opp i 2020 i følge eier, innredet med flislagt gulv med fliser, og flislagte vegger. Vegghengt servantskap i slett utførelse, med innvendig hyller og speil. Ovenpåliggende servant med ett-greps armatur. Dusjsone med innfellbare dører i glass. Dusjarmatur tilkoblet hånddusj. Vegghengt toalett med innebygget susterne og spalte for avrenning til sluk. Opplegg for vaskemaskin.

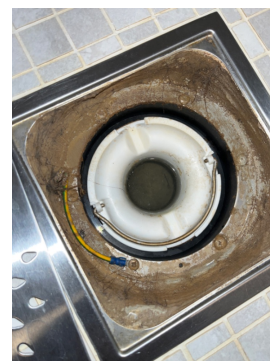
## ! TG 1 Sluk, membran og tettesjikt

Sluk av plast med vannlås. Banemembran er dokumentert via Boligmappa.no

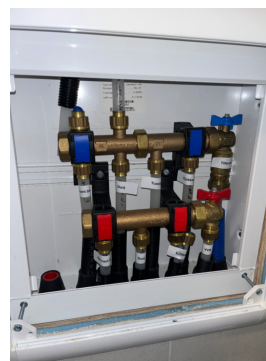
### TG 2 Vannledninger

Det mangler sprutdeksel i rørskap. Kun utvendig ramme har dør.

Det bør etableres sprutdeksel eller dør til selve rørskapet, da skapet er plassert innenfor tettesjiktet i vegg. Ved en eventuell lekkasje fra vannrør i skapet, kan andre bygningsdeler bak membranen skades.
