# Tilstandsrapport

📍 Fløyveien 17, 4407 FLEKKEFJORD

# gnr. 203, bnr. 1171

Rapportdato: 20.09.2024

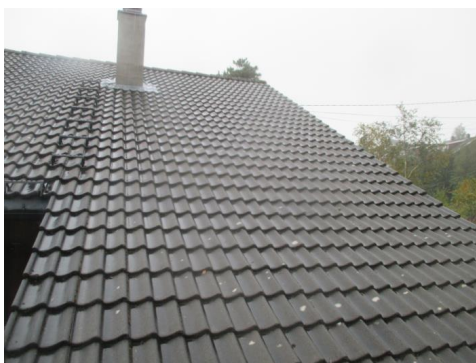
Deler av taktekingen.

- Overvåk tilstanden jevnlig. For å få tilstandsgrad 0 eller 1 må tekkingen skiftes ut, men tidspunktet for når dette er nødvendig er vanskelig å si noe om.

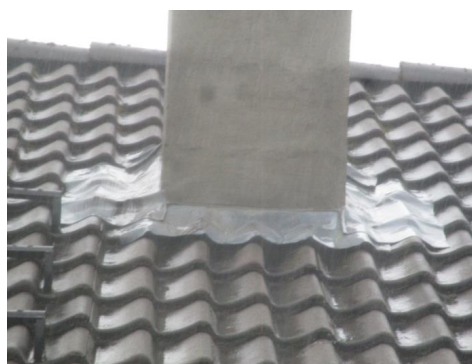
Bunnbeslag på pipe over tak.

På generelt grunnlag anbefales pipe og helbeslås over tak. Vist ikke må denne impregneres ved jevne mellomrom for å hindre oppsug av fuktighet som kan resultere i innvendige lekkasjer.

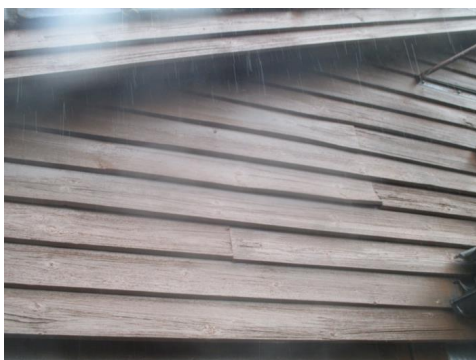
Soltørket og værslitt kledning.

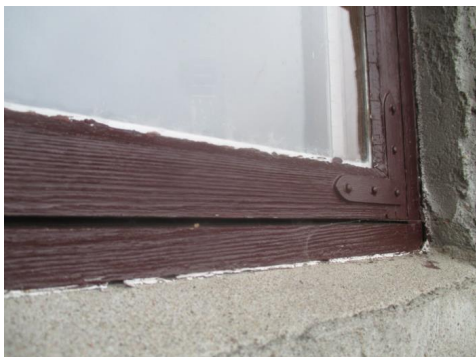
- Karmene i vinduer er slitte og det er sprekker i trevirket.

En del slitasje på utvendig karm og ramme.

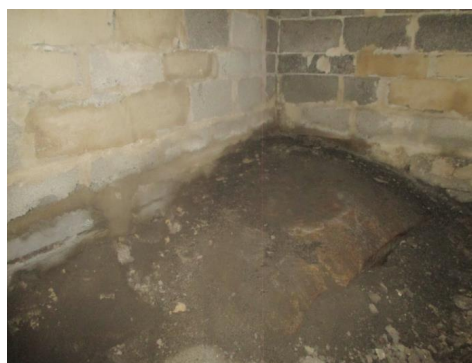
Noe innsig av fuktighet i grovkjeller må forventes til tider.

Kommer inn et fjell i hjørne av grovkjeller.

Det må beregnes tiltak vist en velger å innrede grovkjeller. Fungerer med dagens avvik.

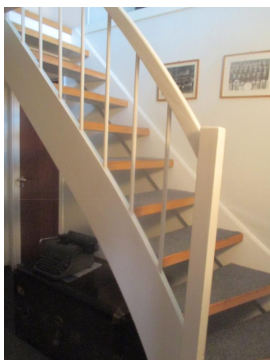
Trapp i mellom etasjer.

- Åpninger er såpass store at det ut ifra sikkerhetsmessige forhold anbefales å lage mindre åpninger.
- Håndløper bør monteres, men det var ikke krav på byggetidspunktet.

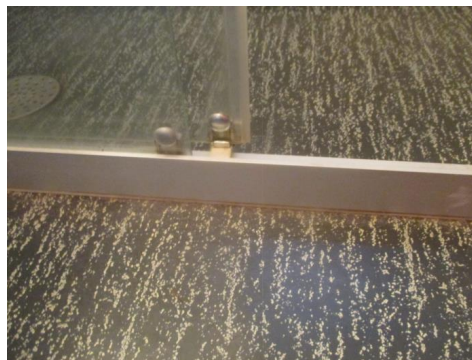
- Det er mulighet for at det kan forekomme vannlekkasje på våtrommet hvor vann ikke vil gå til sluk.

Høy tett oppkant i mot dusj.

- Det bør etableres avrenning inn til sluk for hele våtrommet.
- Installering av tett dusjkabinett anbefales.

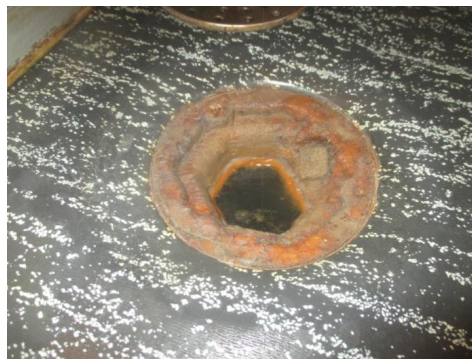
Eldre opprinnelig sluk.

- Overvåk tilstanden jevnlig. For å få tilstandsgrad 0 eller 1 må tettesjiktet skiftes ut, men tidspunktet for når dette er nødvendig er vanskelig å si noe om.
- Installering av tett dusjkabinett anbefales.
- Overvåk tilstanden jevnlig. For å få tilstandsgrad 0 eller 1 må slukløsningen skiftes ut og sannsynligvis må også membransjiktet skiftes/utbedres. Det er imidlertid vanskelig å si noe om tidspunktet for når dette er nødvendig.

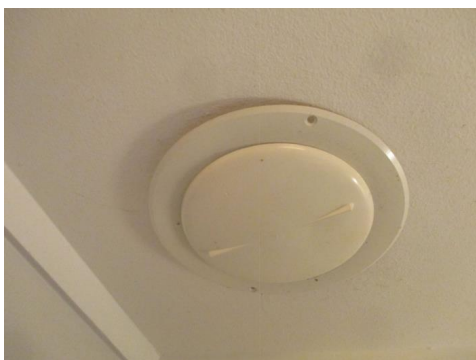
Ventil i himling med naturlig avtrekk.

- Elektrisk avtrekksvifte bør monteres for å lukke avviket.

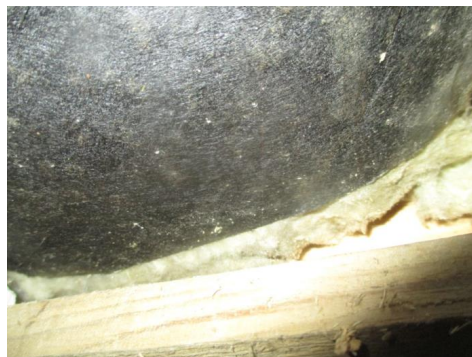
Fuktmåling er foretatt i underliggende himling, uten å påvise unormale forhold. Måleresultat: 11,3 vektprosent i gulvbjelke.

Fuktmåling i underliggende himling i grovkjeller.

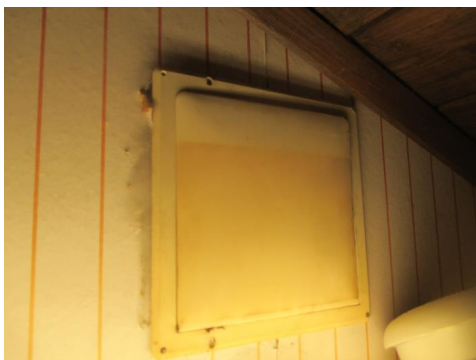
Ventil i ytterveggen.

- Elektrisk avtrekksvifte bør monteres for å lukke avviket.

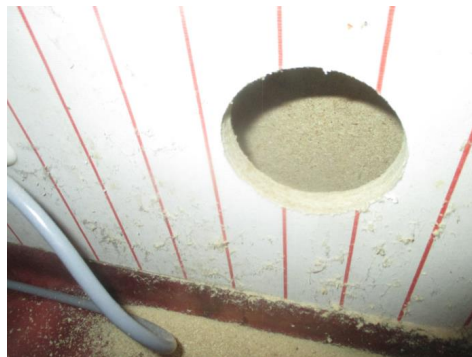
Hulltaking er foretatt i vegg i mot stue, uten å påvise unormale forhold.  
Måleresultat: 9,2 vektprosent.

Hulltaking i vegg mot stue.

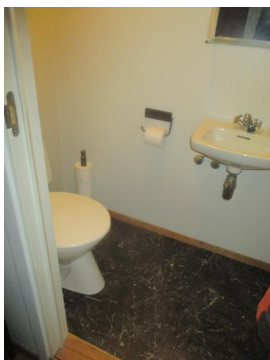
Deler av toalettrommet.

- Mekanisk avtrekk bør etableres på toalettrom.

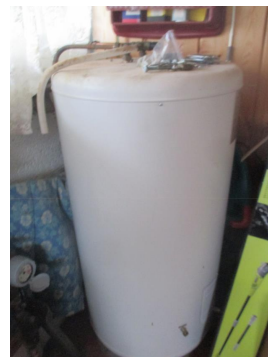
Bereder er plassert på hobbyrom.

- Det er ikke behov for utbedringstiltak siden tanken fungerer i dag, men ut ifra alder kan skader plutselig oppstå på eldre tanker.

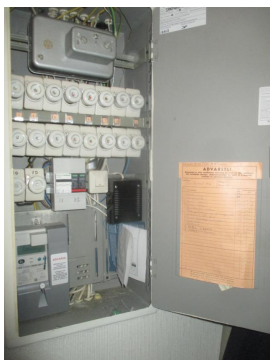
Sikringsskapet er plassert i entre og har skrusikringer med merkede kurser. Det meste av anlegget er i fra byggeåret og har ingen åpenbare synlige skader/feil.

Sikringsskapet er plassert i entre.

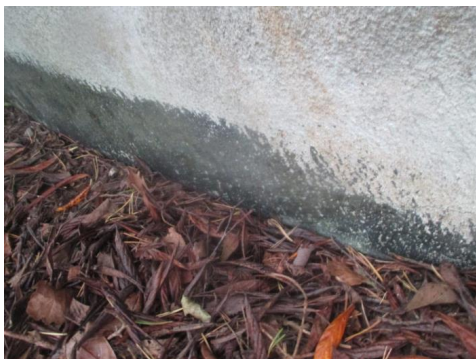
Dreneringen er i fra byggeåret og er ikke synlig for vurdering. Grunnmur er blitt smurt inn med et tjærestoff som fuktsikring som var mest vanlig i denne byggeperioden.

Deler av fuktsikringen.

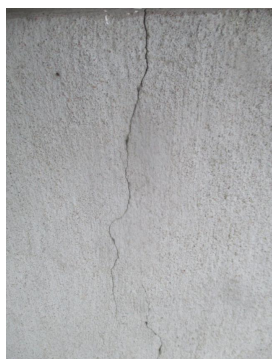
- Grunnmuren har sprekkdannelser.

Noen mindre sprekker og riss i grunnmuren.

- Lokal utbedring må utføres.

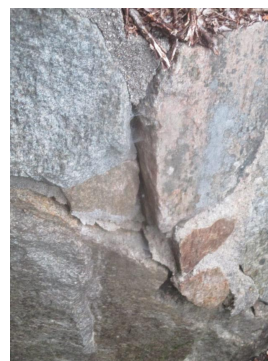
- Det er påvist mindre sprekker og/eller skjevheter i muren.

Sprekk i forstøtningsmur ved garasje.

- Lokal utbedring må utføres.
