Fløyveien 17, 4407 FLEKKEFJORD

**Rauli - Spennende enebolig med  
garasje på flott tomt!**

Befaringsdato: 10.09.2024 Rapportdato: 20.09.2024 Oppdragsnr.: 20127-1719 Referansenummer: OY1479  
Autorisert foretak: Takstingeniør/Byggm. Torleif Fjellestad Vår ref: Bjørn Åge Austad

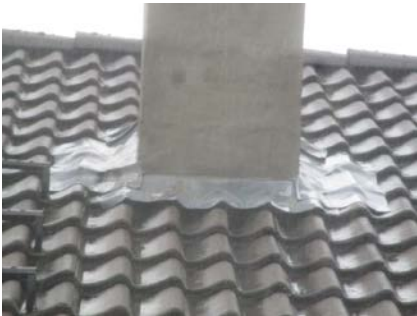
**Vurdering av avvik:**  
• Det mangler snøfangere på hele eller deler av taket, men det var ikke krav om dette på byggemeldingstidspunktet.  
• Mer enn halvparten av forventet brukstid er passert på renner/nedløp/beslag.

Bunnbeslag på pipe over tak.

På generelt grunnlag anbefales pipe og helbeslås over tak. Vist ikke må denne impregneres ved jevne mellomrom for å hindre oppsug av fuktighet som kan resultere i innvendige lekkasjer.

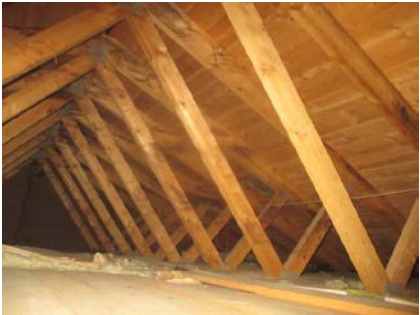
Takkonstruksjonen har ferdigproduserte W-takstoler i tre med rupanel som undertak. Kaldtloftet ble vurdert på steder med gangbaner. En eldre mindre lekkasje i rundt luftehatten.

Deler av takkonstruksjonen.

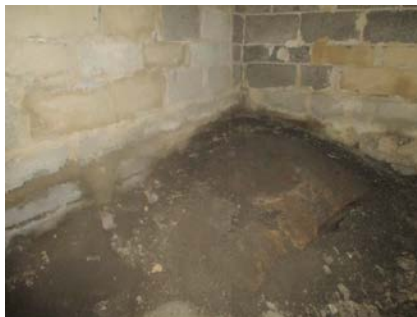
Noe innsig av fuktighet i grovkjeller må forventes til tider.

Kommer inn et fjell i hjørne av grovkjeller.

Det må beregnes tiltak vist en velger å innrede grovkjeller. Fungerer med dagens avvik.

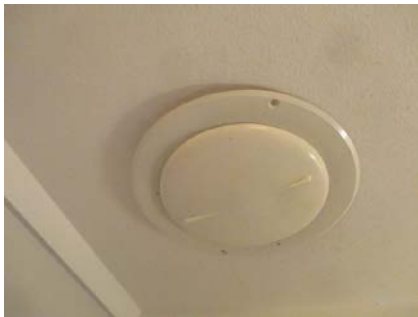
Ventil i himling med naturlig avtrekk.

- Elektrisk avtrekksvifte bør monteres for å lukke avviket.

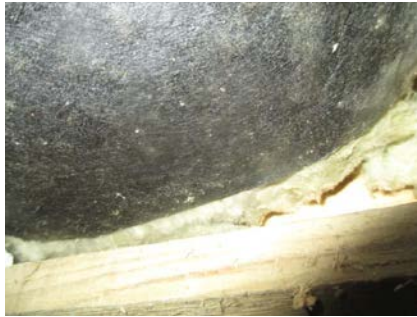
Fuktmåling er foretatt i underliggende himling, uten å påvise unormale forhold. Måleresultat: 11,3 vektprosent i gulvbjelke.

Fuktmåling i underliggende himling i grovkjeller.

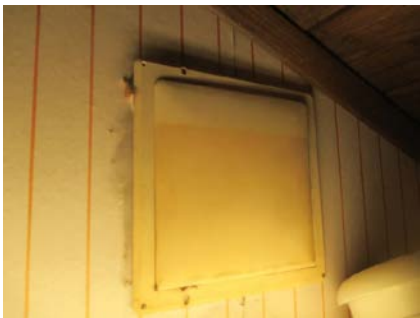
Ventil i ytterveggen.

- Elektrisk avtrekksvifte bør monteres for å lukke avviket.

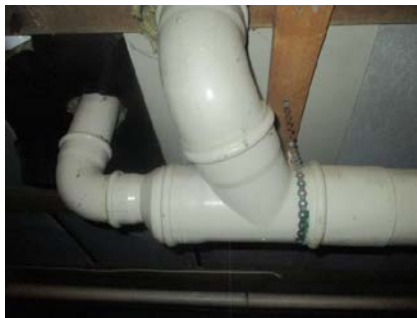
Avløpsrør i grovkjeller.

- Det er ikke behov for utbedringstiltak siden anlegget fungerer i dag, men ut ifra alder kan skader plutselig oppstå på eldre anlegg.
- I forbindelse med oppgradering av våtrom vil det være naturlig med utskiftning av rør.

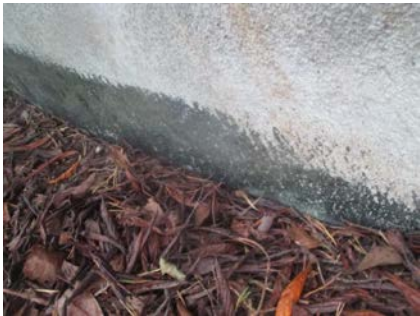
Dreneringen er i fra byggeåret og er ikke synlig for vurdering. Grunnmur er blitt smurt inn med et tjærestoff som fuktsikring som var mest vanlig i denne byggeperioden.

Deler av fuktsikringen.
