# Tilstandsrapport

📍 Fløyveien 17, 4407 FLEKKEFJORD

# gnr. 203, bnr. 1171

## Enebolig - Byggeår: 1971

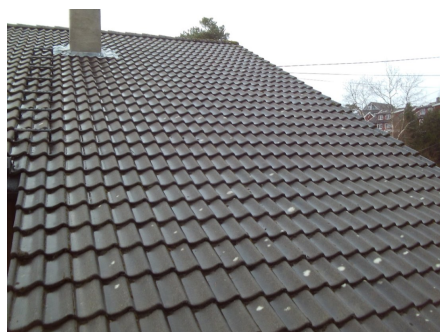
Deler av taktekinge

- Overvåk tilstanden jevnlig. For å få tilstandsgrad 0 eller 1 må tekkingen skiftes ut, men tidspunktet for når dette er nødvendig er vanskelig å si noe om.
- Når takteking og undertak begynner å bli gamle, øker risikoen for lekkasjer, noe som kan føre til omfattende og kostbare reparasjoner av underliggende konstruksjoner dersom en ikke foretar tiltak på konstruksjonene før dette oppstår.

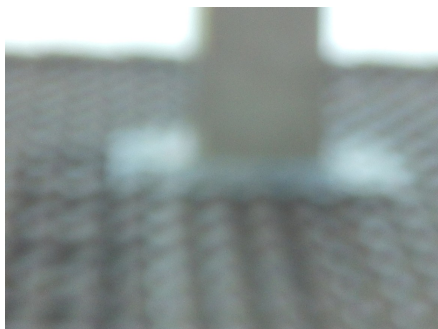
Bunnbeslag på pipe over tak.

På generelt grunnlag anbefales pipe og helbeslås over tak. Vist ikke må denne impregneres ved jevne mellomrom for å hindre oppsug av fuktighet som kan resultere i innvendige lekkasjer.

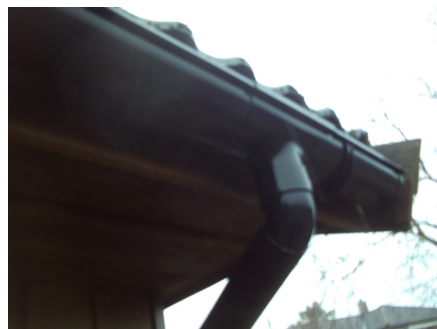
Deler av takrenner.

- Det er ikke behov for utbedringstiltak for snøfangere i nær fremtid.
- Overvåk tilstanden jevnlig. For å få tilstandsgrad 0 eller 1 må beslag/renner/nedløp skiftes ut, men tidspunktet for når dette er nødvendig er vanskelig å si noe om.

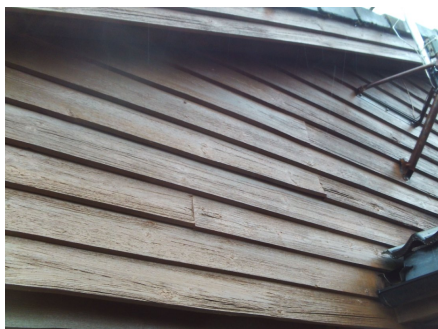
Soltørket og værslitt kledning

- Det må foretas tiltak for å lukke avviket.

Det må beregnes noe vedlikehold med enkelte utskiftninger på noe sikt på grunn av normal slitasje og elde.

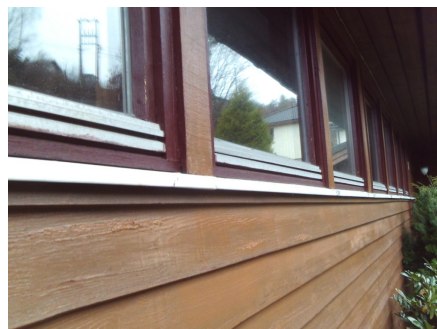
Deler av kledningen med tilhørende belistninger

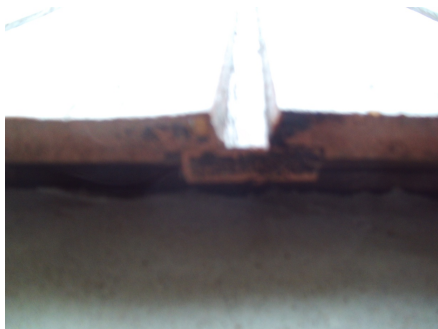
Bunn av kledning mot grunnmur.

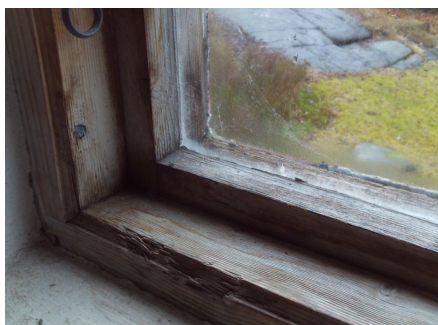
- Karmene i vinduer er slitte og det er sprekker i trevirket.

En del kondensmerker på ubehandlet vinduer i kjeller.

- Det må påregnes noe vedlikehold og at enkelte vinduer må skiftes ut.

En del vedlikehold må beregnes på vinduer med enkelte utskiftninger på noe sikt på grunn av normal slitasje og elde.

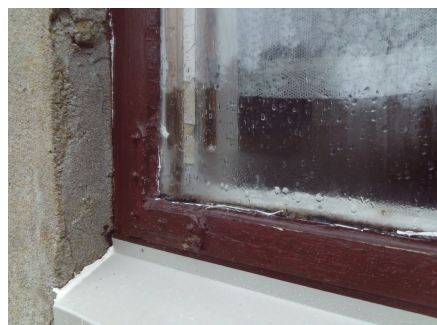
En del slitasje på utvendig karm og ramme.

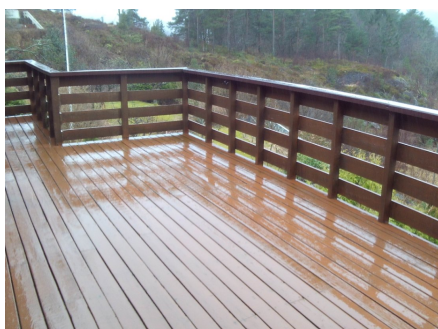
Deler av terrasse.

- Lokal utbedring må utføres.

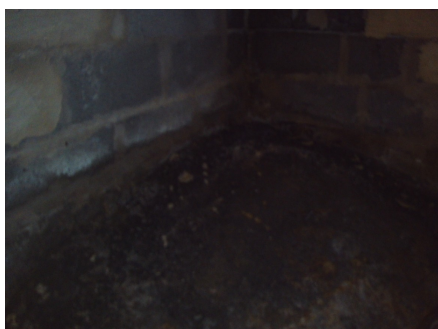
Noe innsig av fuktighet i grovkjeller må forventes til tider, når grunnmur står på et skråfjell. Har nok vært noe innsig av fuktighet i senere tid, da luftfuktigheten var høy på befaringen.

Kommer inn et fjell i ene hjørne av grovkjeller

Det må beregnes tiltak vist en velger å innrede grovkjeller. Er viktig at den blir gått luftet om det skulle komme inn noe fuktighet for å unngå at fuktigheten i rommet kommer opp i stubbloftet/bjelkelaget og dermed grobunn for fuktskader.

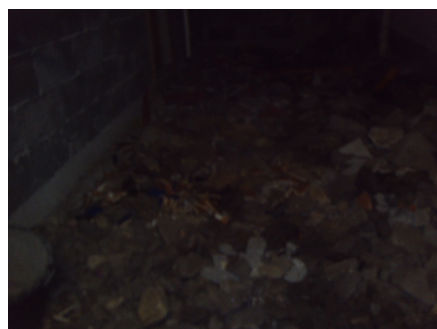
Ikke støpt gulv i grovkjeller.

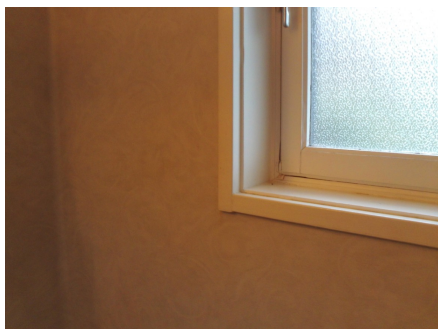
- Det er vindu/dør med ikke fuktbestandige materialer i våtsonen (ved vask, dusj, badekar, osv.), løsningen eller byggematerialet er uegnet.

Vindu i våtsone ved dusj.

- Det må gjøres tiltak for å lukke avviket.
- Dersom det ikke gjøres tiltak, kan dette medføre oppfukting, oppsvelling og forringelse av materialer over tid og fuktskader på tilstøtende konstruksjoner.

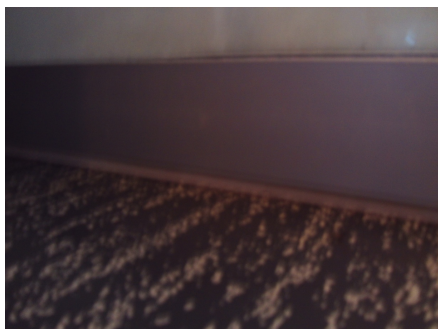
- Det er mulighet for at det kan forekomme vannlekkasje på våtrommet hvor vann ikke vil gå til sluk.

Høy tett oppkant i mot dusjhjørne og sluk.

- Det bør etableres avrenning inn til sluk for hele våtrommet.

Må lages en åpning i høy tett oppkant.

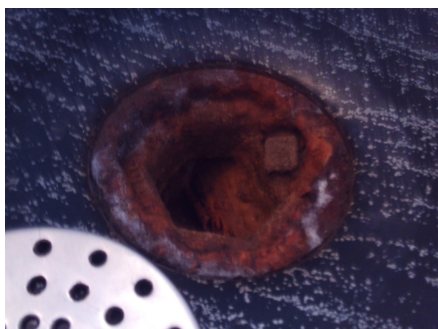
Eldre opprinnelig sluk i dusjhjørne.

- Overvåk tilstanden jevnlig. For å få tilstandsgrad 0 eller 1 må tettesjiktet skiftes ut, men tidspunktet for når dette er nødvendig er vanskelig å si noe om.
- Det er viktig å merke seg at levetiden til en membran varierer basert på kvalitet, installasjon og bruk. Eldre membraner kan bli sprø og sprekke opp, noe som fører til at de mister sin vanntettende funksjon. Dette kan resultere i vannlekkasjer gjennom vegger og gulv og fuktskader.
- Sluket må sjekkes og rengjøres jevnlig.
- Overvåk tilstanden jevnlig. For å få tilstandsgrad 0 eller 1 må slukløsningen skiftes ut og sannsynligvis må også membransjiktet skiftes/utbedres. Det er imidlertid vanskelig å si noe om tidspunktet for når dette er nødvendig.
- Eldre sluk av plast er ofte utsatt for lekkasjer og særlig i overganger. Eventuelle lekkasjer kan medføre fuktskader på tilleggende konstruksjoner.

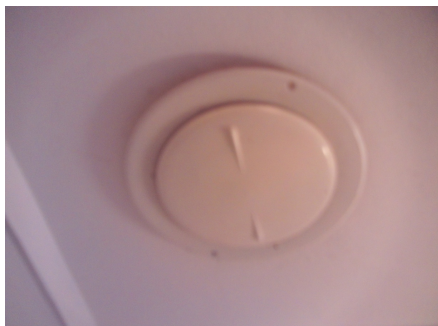
Naturlig avtrekk i himling.

- Elektrisk avtrekksvifte bør monteres for å lukke avviket.
- Dersom avviket ikke utbedres vil det være fare for dårlig luftskifting og resultere i høy luftfuktighet og utvikling av skader.

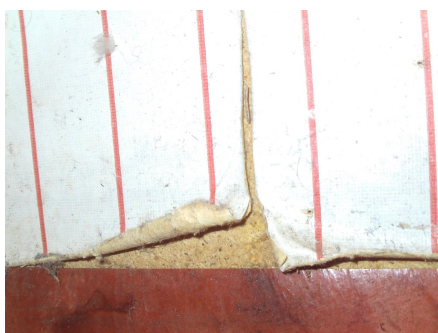
Tapet har løsnet i fra underlaget enkelte steder.

- Det må gjøres tiltak for å utbedre avviket.

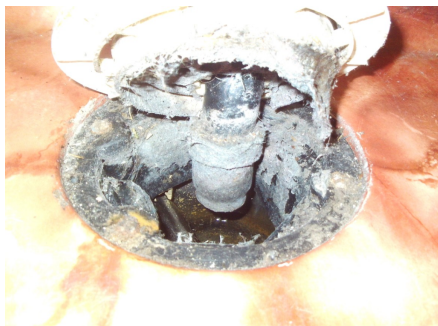
Sluk under vaskekum

- Sluket må sjekkes og rengjøres jevnlig.
- Overvåk tilstanden jevnlig. For å få tilstandsgrad 0 eller 1 må slukløsningen skiftes ut og sannsynligvis må også membransjiktet skiftes/utbedres. Det er imidlertid vanskelig å si noe om tidspunktet for når dette er nødvendig.
- Eldre sluk av plast er ofte utsatt for lekkasjer og særlig i overganger. Eventuelle lekkasjer kan medføre fuktskader på tilliggende konstruksjoner.
- Overvåk tilstanden jevnlig. For å få tilstandsgrad 0 eller 1 må tettesjiktet skiftes ut, men tidspunktet for når dette er nødvendig er vanskelig å si noe om.
- Det er viktig å merke seg at levetiden til en membran varierer basert på kvalitet, installasjon og bruk. Eldre membraner kan bli sprø og sprekke opp, noe som fører til at de mister sin vanntettende funksjon. Dette kan resultere i vannlekkasjer gjennom vegger og gulv og fuktskader.

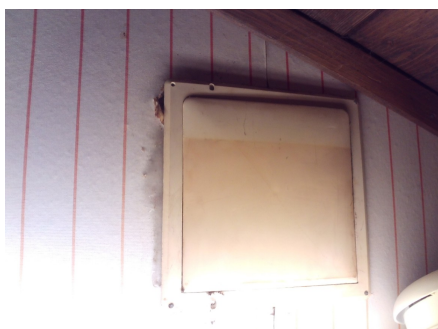
Ventil i ytterveggen.

- Elektrisk avtrekksvifte bør monteres for å lukke avviket.
- Dersom avviket ikke utbedres vil det være fare for dårlig luftskifting og resultere i høy luftfuktighet og utvikling av skader.

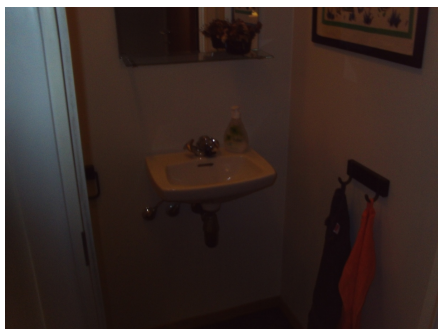
Deler av toalettrom.

- Mekanisk avtrekk bør etableres på toalettrom.

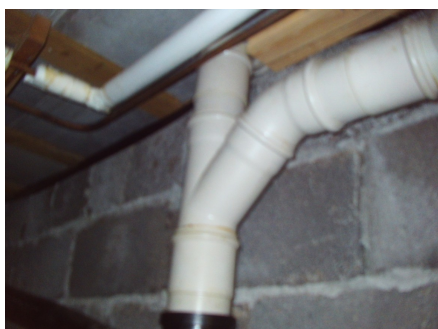
Synlige plastrør i grovkjeller.

- Det er ikke behov for utbedringstiltak siden anlegget fungerer i dag, men ut ifra alder kan skader plutselig oppstå på eldre anlegg.
- Eldre avløpsrør har blant annet større sannsynlighet for lekkasjer, noe som kan føre til omfattende og kostbare vannskader i boliger.

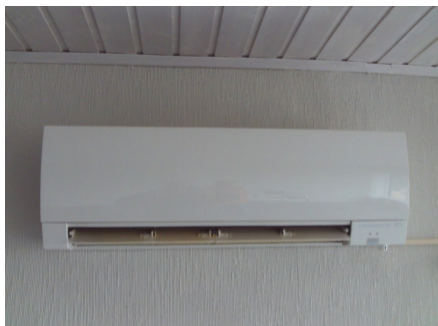
Defekt varmepumpe i stue

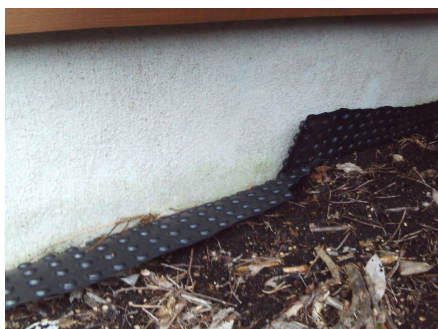
Dreneringen er i fra byggeåret og er ikke synlig for vurdering. Grunnmur er blitt smurt inn med et tjærestoff som fuktsikring som var mest vanlig i denne byggeperioden.

Noe synlig fuktsikring av type platon.

- Tiltak for redrenering rundt boligen kan ikke utelukkes.
- Overvåk tilstanden jevnlig. For å få tilstandsgrad 0 eller 1 må dreneringen skiftes ut, men tidspunktet for når dette er nødvendig er vanskelig å si noe om. Bruken av underetg/kjeller vil og være avgjørende.

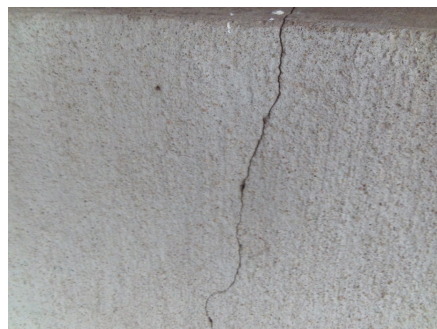
- Grunnmuren har sprekkdannelser.

Noen mindre sprekker enkelte steder.

- Lokal utbedring må utføres.

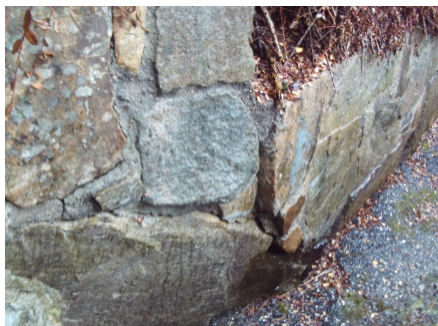
- Det er påvist mindre sprekker og/eller skjevheter i muren.

Sprekk og noe skjevheter ved garasje.

- Lokal utbedring må utføres.
