Fløyveien 17, 4407 FLEKKEFJORD

**Rauli-Spennende enebolig med  
garasje på flott utsiktstomt +  
ekstra parkeringsplass! Flotte  
turmuligheter rett utenfor!**

Befaringsdato: 25.03.2026

Rapportdato: 26.03.2026

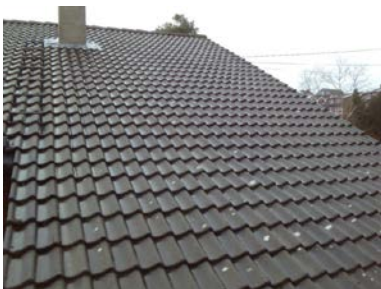
Deler av taktekinge

- Overvåk tilstanden jevnlig. For å få tilstandsgrad 0 eller 1 må tekingen skiftes ut, men tidspunktet for når dette er nødvendig er vanskelig å si noe om.
- Når takteking og undertak begynner å bli gamle, øker risikoen for lekkasjer, noe som kan føre til omfattende og kostbare reparasjoner av underliggende konstruksjoner dersom en ikke foretar tiltak på konstruksjonene før dette oppstår.

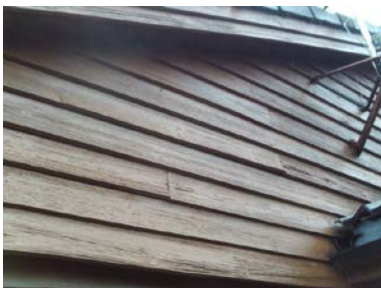
Soltørket og værslitt kledning

- Det må foretas tiltak for å lukke avviket.

Det må beregnes noe vedlikehold med enkelte utskiftninger på noe sikt på grunn av normal slitasje og elde.

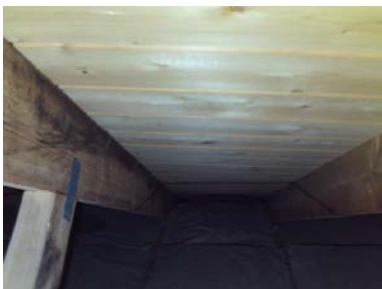
Takkonstruksjonen har ferdigproduserte W-takstoler i tre med rupanel som undertak. Kaldtloftet ble vurdert på steder med gangbaner. En eldre mindre lekkasje i rundt luftehatten.

Takstoler med rupanel som undertak.

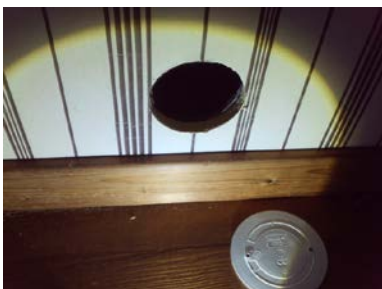
Hulltaking i kjellerstue/soverom.

Det må beregnes tiltak vist en velger å innrede grovkjeller. Er viktig at den blir gått luftet om det skulle komme inn noe fuktighet for å unngå at fuktigheten i rommet kommer opp i stubbloftet/bjelkelaget og dermed grobunn for fuktskader.

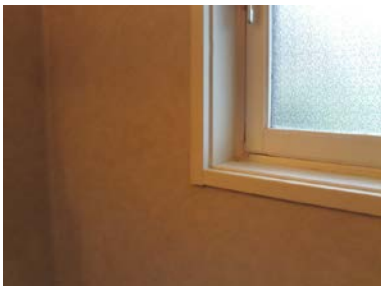
Vindu i våtsone ved dusj.

- Det må gjøres tiltak for å lukke avviket.
- Dersom det ikke gjøres tiltak, kan dette medføre oppfukting, oppsvelling og forringelse av materialer over tid og fuktskader på tilstøtende konstruksjoner.

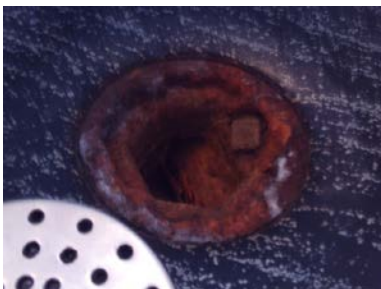
Eldre opprinnelig sluk i dusjhjørne.

- Overvåk tilstanden jevnlig. For å få tilstandsgrad 0 eller 1 må tettesjiktet skiftes ut, men tidspunktet for når dette er nødvendig er vanskelig å si noe om.
- Det er viktig å merke seg at levetiden til en membran varierer basert på kvalitet, installasjon og bruk. Eldre membraner kan bli sprø og sprekke opp, noe som fører til at de mister sin vanntettende funksjon. Dette kan resultere i vannlekkasjer gjennom vegger og gulv og fuktskader.
- Sluket må sjekkes og rengjøres jevnlig.
- Overvåk tilstanden jevnlig. For å få tilstandsgrad 0 eller 1 må slukløsningen skiftes ut og sannsynligvis må også membransjiktet skiftes/utbedres. Det er imidlertid vanskelig å si noe om tidspunktet for når dette er nødvendig.
- Eldre sluk av plast er ofte utsatt for lekkasjer og særlig i overganger. Eventuelle lekkasjer kan medføre fuktskader på tilleggende konstruksjoner.

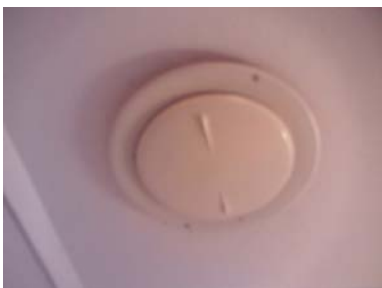
Naturlig avtrekk i himling.

- Elektrisk avtrekksvifte bør monteres for å lukke avviket.
- Dersom avviket ikke utbedres vil det være fare for dårlig luftskifting og resultere i høy luftfuktighet og utvikling av skader.

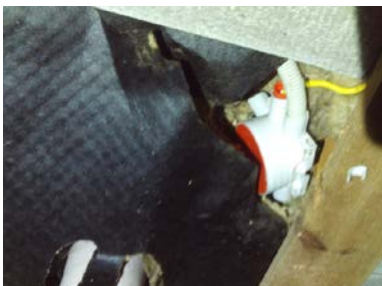
Fuktmåling er foretatt i underliggende himling, uten å påvise unormale forhold. Måleresultat: 12,3 vektprosent i gulvbjelke.

Fuktmåling i underliggende himling.

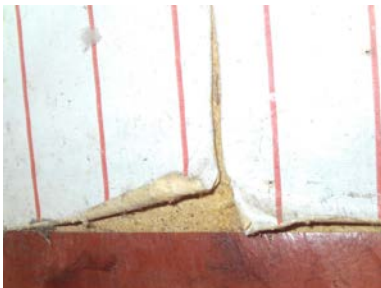
Tapet har løsnet i fra underlaget enkelte steder.

- Det må gjøres tiltak for å utbedre avviket.

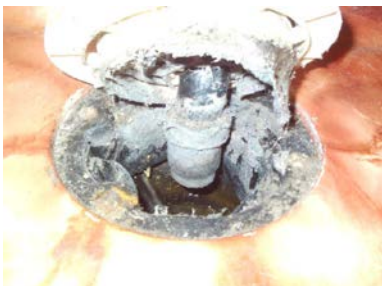
Sluk under vaskekum

- Sluket må sjekkes og rengjøres jevnlig.
- Overvåk tilstanden jevnlig. For å få tilstandsgrad 0 eller 1 må slukløsningen skiftes ut og sannsynligvis må også membransjiktet skiftes/utbedres. Det er imidlertid vanskelig å si noe om tidspunktet for når dette er nødvendig.
- Eldre sluk av plast er ofte utsatt for lekkasjer og særlig i overganger. Eventuelle lekkasjer kan medføre fuktskader på tiliggende konstruksjoner.
- Overvåk tilstanden jevnlig. For å få tilstandsgrad 0 eller 1 må tettesjiktet skiftes ut, men tidspunktet for når dette er nødvendig er vanskelig å si noe om.
- Det er viktig å merke seg at levetiden til en membran varierer basert på kvalitet, installasjon og bruk. Eldre membraner kan bli sprø og sprekke opp, noe som fører til at de mister sin vanntettende funksjon. Dette kan resultere i vannlekkasjer gjennom vegger og gulv og fuktskader.

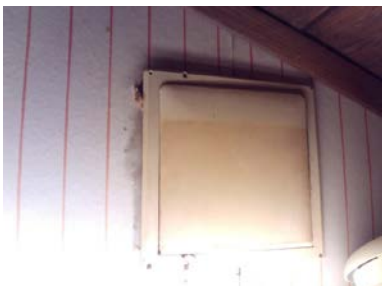
Ventil i ytterveggen.

- Elektrisk avtrekksvifte bør monteres for å lukke avviket.
- Dersom avviket ikke utbedres vil det være fare for dårlig luftskifting og resultere i høy luftfuktighet og utvikling av skader.

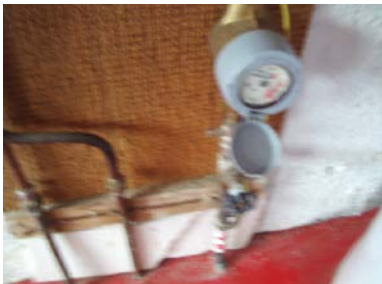
Innvendig stoppekran med vannmåler er plassert verkstedrom.

- Det er ikke behov for utbedringstiltak siden anlegget fungerer i dag, men ut ifra alder kan skader plutselig oppstå på eldre anlegg.
- I forbindelse med oppgradering av våtrom vil det være naturlig med utskiftning av rør.

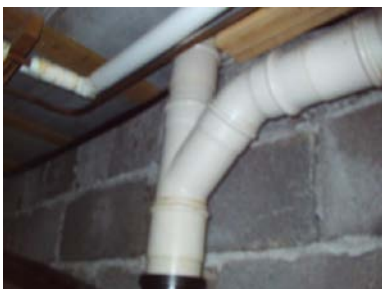
Synlige plastrør i grovkjeller.

- Det er ikke behov for utbedringstiltak siden anlegget fungerer i dag, men ut ifra alder kan skader plutselig oppstå på eldre anlegg.
- Eldre avløpsrør har blant annet større sannsynlighet for lekkasjer, noe som kan føre til omfattende og kostbare vannskader i boliger.

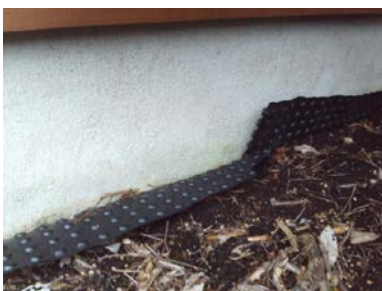
Noe synlig fuktsikring av type platon.

- Tiltak for redrenering rundt boligen kan ikke utelukkes.
- Overvåk tilstanden jevnlig. For å få tilstandsgrad 0 eller 1 må dreneringen skiftes ut, men tidspunktet for når dette er nødvendig er vanskelig å si noe om. Bruken av underetg/kjeller vil og være avgjørende.

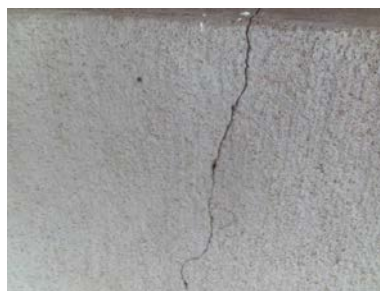
Noen mindre sprekker enkelte steder.

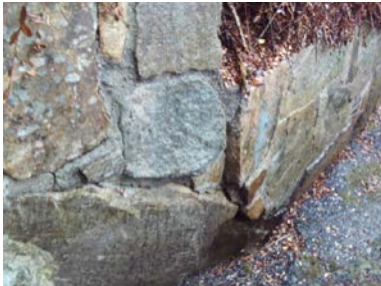
Sprekk og noe skjevheter ved garasje.

- Lokal utbedring må utføres.
