Tilstandsrapport

Boligbygg med flere boenheter

Haralds gate 11, 3256 LARVIK

Befaringsdato: 14.03.2025

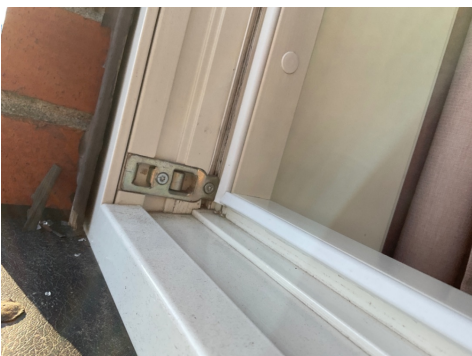
- Det er påvist avvik rundt innsettsdetaljer.

Tilstandsgrad to er gitt fordi utvendig list er løs, i dårlig forfatning og det er mangelfull tetting mellom vindu og tegl.

Utvendig list

Jeg anbefaler ny eier å bytte utvendig listverk og fuge mellom vinduene og tegl. Dette vil forbedre tilstandsgraden og hindre fukt i konstruksjonen.

Kostnadsestimat: Under 10 000

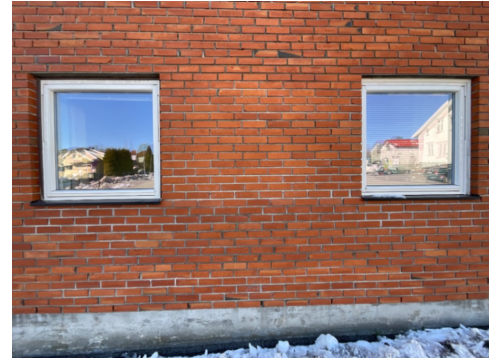
Vinduer på soverom

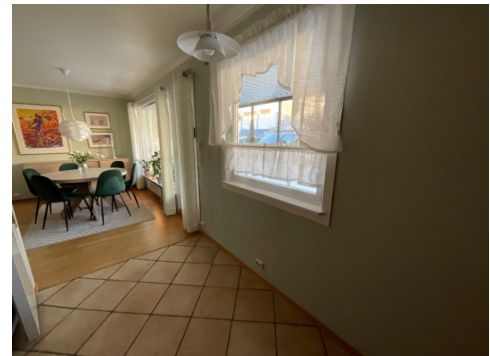
I stuen og på kjøkkenet har leiligheten tre-vinduer med to-lags glass og luftespalte, vinduene er malt innvendig og utvendig. Vinduet i stuen er fastkarm og vinduet på kjøkkenet er midthengslet.

Kjøkken og stuevindu

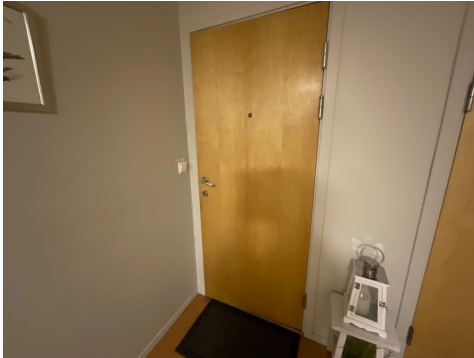
Inngangsdør

Døren er velfungerende med dette avviket, men for å forbedre tilstandsgraden må døren justeres.

Kostnadsestimat: Under 10 000

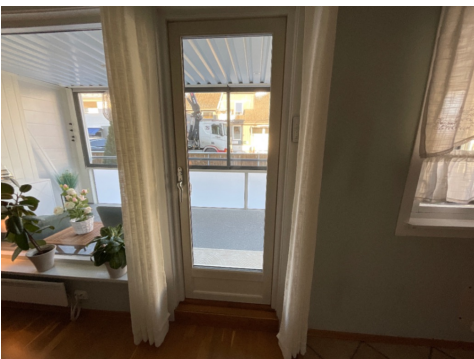
Balkongdøren i leiligheten er av tre med stort glassfelt i to-lags glass. Balkongdøren har bruksslitasje på karmene.

Balkongdøren

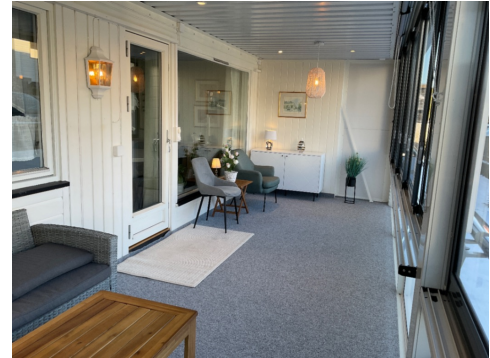
Til leiligheten er det en innglasset balkong med tilkomst fra stuen. Balkongen er 16,3 kvm.

Gulvet på balkongen er av betong med terraseteppe på overflaten. Innglassing og rekkverket er av glass og aluminium med muligheter for åpning over rekkverkshøyde. Rekkverkshøyden er 1 meter. Innvendig på innglassingen er de montert rullegardiner for solskjerming og innsyn. Balkongen har tette vegger på sidene med innvendig panelplater, og ytterveggen mot leiligheten er av stående og liggende trepanel, i taket er det blikkplater med monterte downlights.

Innglasset balkong

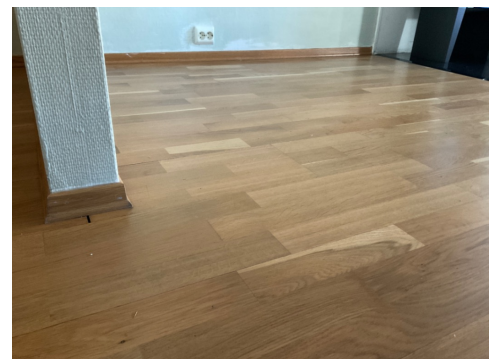
Glipe i gulv og manglende maling.

Overflaten er velfungerende med dette avviket, men utskifting og modernisering vil forbedre tilstandsgraden.

Kostnadsestimat: Ingen umiddelbar kostnad

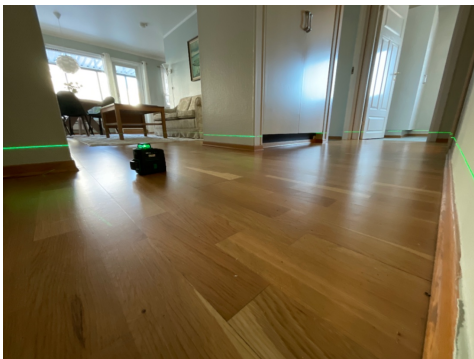
- Det er målt høydeforskjell på mellom 15-30 mm gjennom hele rommet. Tilstandsgrad 2 gis med bakgrunn i standardens krav til godkjente måleavvik.
- Målt høydeforskjell på over 30 mm gjennom hele rommet. Tilstandsgrad 3 gis med bakgrunn i standardens krav til godkjente måleavvik.

Det er skjevheter som er målbare og utløser tilstandsgrad tre, men som ikke er til sjenanse for bruken av leiligheten.

Kostnadsestimat: Ingen umiddelbar kostnad

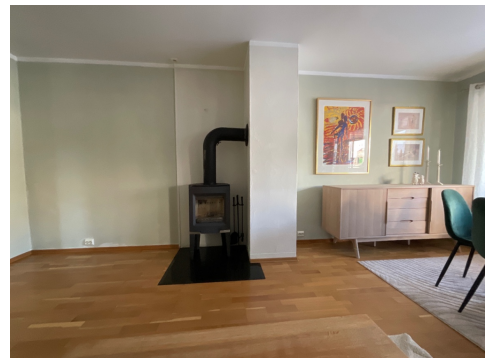
Til boligen er det en elementpipe, til pipen er det tilkoblet en Aduro peisovn og sotluken er plassert i stuen
Pipen og brannmuren er pusset og malt, på gulvet under ovnen er det montert en mørk steinplate.

Peisovn og pipe

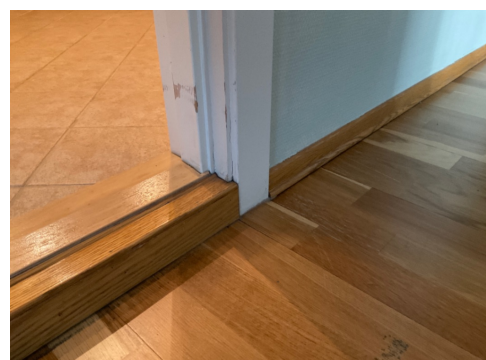
Dørkarm til badet

Dørene er velfungerende med dette avviket, men ny eier kan forbedre tilstandsgraden ved å pusse opp /vedlikeholde dørene.

Kostnadsestimat: Ingen umiddelbar kostnad

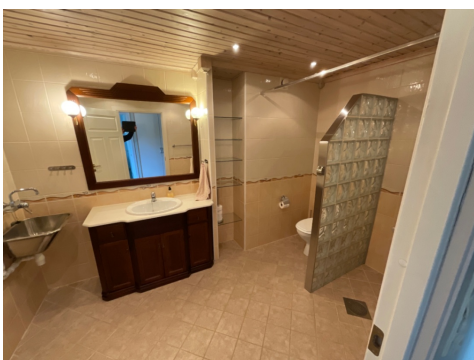
Bad/vaskerom

Ny eier må være forberedt på oppgraderinger av baderommet for å tilfredstille dagen forskrifter og bruk.

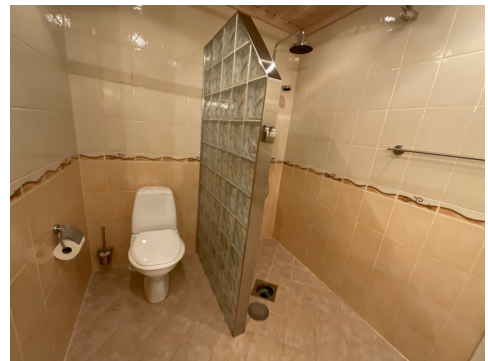
Veggene har fliser og taket har panel.

Dusjnische og toalett

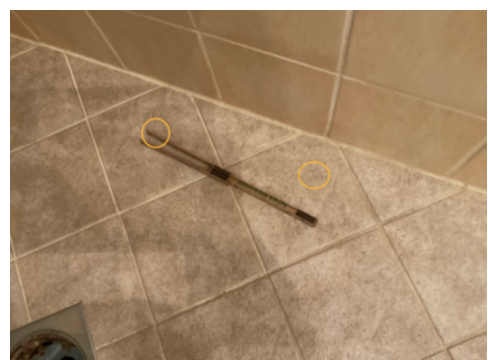
- Det er mulighet for at det kan forekomme vannlekkasje på våtrommet hvor vann ikke vil gå til sluk.
- Det er påvist at høydeforskjell fra topp slukrist til gulv/synlig topp membran ved dørterskel er mindre enn 25 mm.
- Det er påvist at noen fliser har bom (hulrom under).

Baderommet er velfungerende, men tilfredsstillende ikke dagens krav til nødvendig fall eller oppkant på membran mot dørterskel. Ny eier må vite om at lekkasjevann kan renne til gangen på grunn av manglende membranoppkant på dørterskelen.

Bom under flis i dusjnische

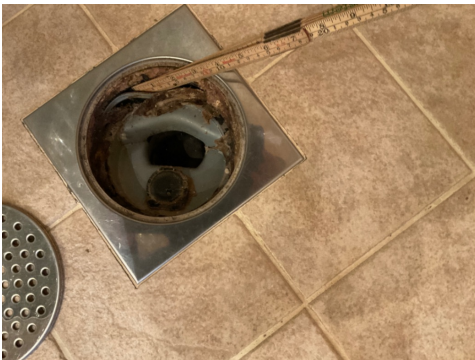
Ny eier må vite om at baderommets membran har oppbrukt mere en halvparten av sin forventede levetid.

Sluk på baderom

Kostnadsestimat: Ingen umiddelbar kostnad

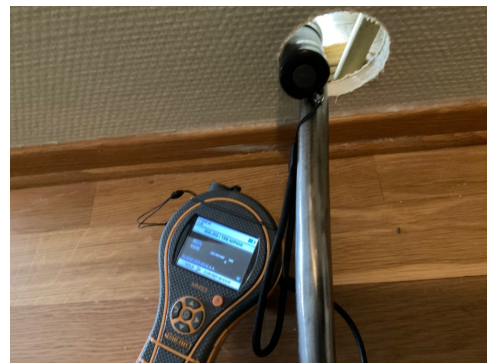
Jeg har foretatt hulltaking i tilliggende konstruksjon uten å påviste fukt inne i konstruksjonen.

Hulltakingen er gjort på en tilfeldig plass i våtrommet, hvor det er sannsynlig at det kan være fuktighet, sett opp mot fuktbelastningen i rommet.

Hulltaking i entreen

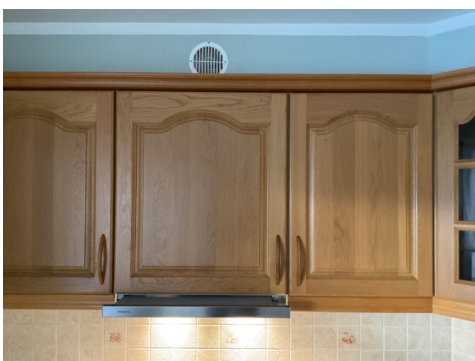
Regelverket for avtrekk på kjøkken krever at kjøkken må ha tilstrekkelig avtrekk for å fjerne fukt, lukt og matos.

Kjøkkenventilator og utluft over overskap

Kostnadsestimat: Ingen umiddelbar kostnad

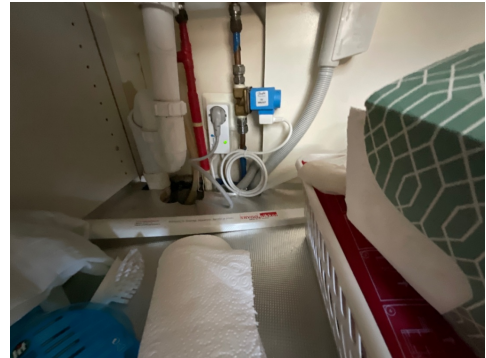
- Det er ikke behov for utbedringstiltak siden anlegget fungerer i dag, men ut ifra alder kan skader plutselig oppstå på eldre anlegg.

Kobber og plast (rør i rør)

Kostnadsestimat: Ingen umiddelbar kostnad

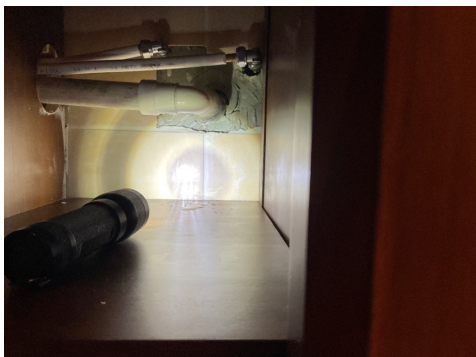
Tilstandsgrad to er gitt fordi innvendige avløpsrør fra servanten på baderommet har en liten lekkasje og er forsøkt tetter ned silikon. Avløpsrørene har også oppbrukt mer en halvparten av sin forventede levetid.

Avløp i servanten på badetrom

Kostnadsestimat: Under 10 000

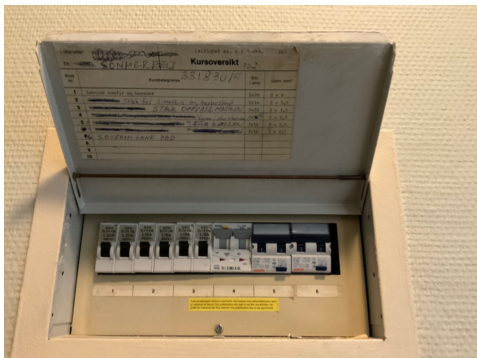
Sikringskapp i entree

Kostnadsestimat: 10 000 - 50 000

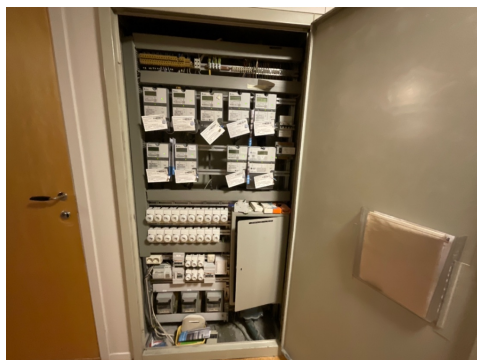
Hoved sikringskapp i fellesgang
