# Tilstandsrapport

Fritidsbolig

Raunehaugen 36, 5722 DALEKVAM

Befaringsdato: 18.12.2024

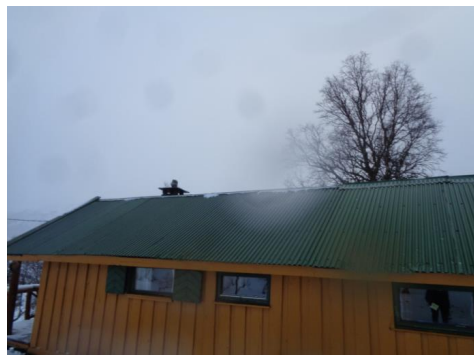
Det mangler mønebeslag på deler av yttertak.

Det er bulker og skader på synlige steder på takplater.  
Det mangler mønebeslag på deler av taket.  
Deler av yttertak er snødekt, ikke undersøkt nærmere.

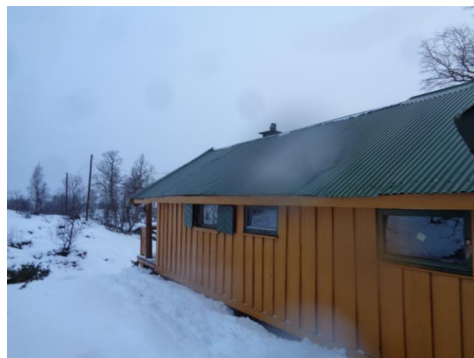
Det er bulker og skader på yttertak.

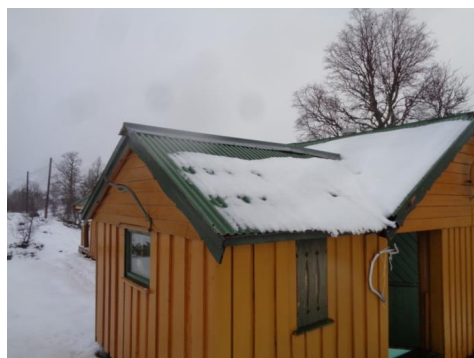
Yttertaket er delvis snødekket.

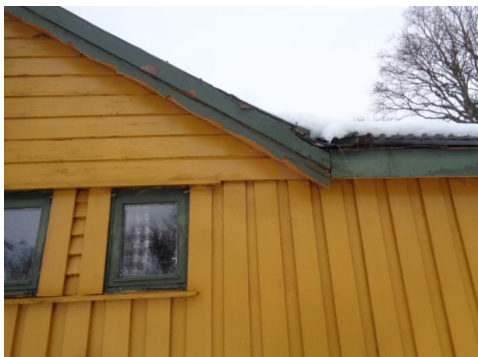
Det mangler takrenner og nedløp på boligen.  
Det er stedvis råteskader på vindskier og regnbord.

Råteskader på vindskier.

Det bør monteres takrenner og nedløp for å lede vann bort fra boligen.  
Det anbefales montert snøfangere på taket med tanke på personsikkerhet.  
Det må utbedres vindskier og regnbord med råteskader.

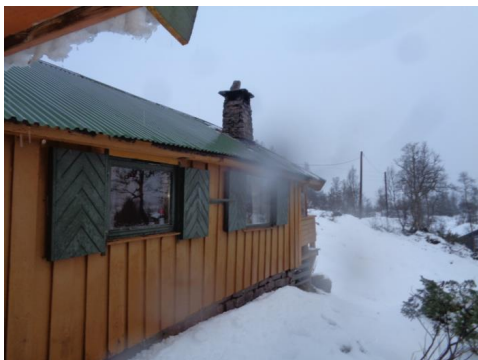
Det er ikke montert takrenner eller nedløp på boligen.

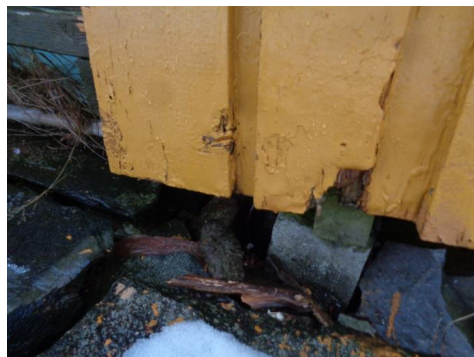
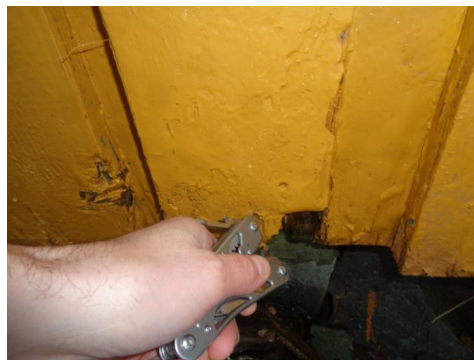
- Det er ingen eller liten lufting i nedre kant av kledning mot grunnmur.
- Det er påvist spredte råteskader i bordkledningen.
- Det er ingen musesperre i nedre kant av konstruksjon.
- Det er værslitt/opsprukket trevirke/trepaneler.

Råteskader på kledning.

- Råteskadet trekledning må skiftes ut.
- Lokal utbedring må utføres.
- Det bør foretas tiltak for å bedre lufting av kledningen.
- Det må foretas tiltak for å lukke avviket.
- Musesperre må etableres.

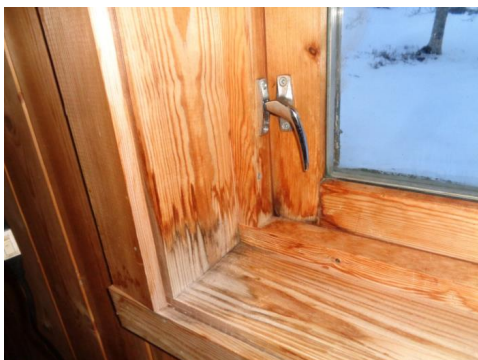
- Det er påvist at enkelte vinduer er vanskelig å åpne/lukke.
- Det er påvist tegn på innvendig kondensering av enkelte vindusglass.
- Karmene i vinduer er slitte og det er sprekker i trevirket.

Kondensmerker i vindusposter og i karmen.

- Det må påregnes noe vedlikehold og at enkelte vinduer må skiftes ut.
- Det bør gjøres tiltak for å bedre ventilering av rommet.
- Kondensering på enkelte glass har medført fuktskader i treverk som kan medføre utskiftningsbehov av enkelte vinduer.
- Det må foretas lokal utbedring.

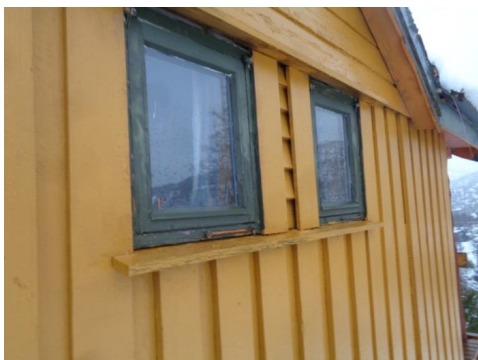
Eldre vinduer i boligen.

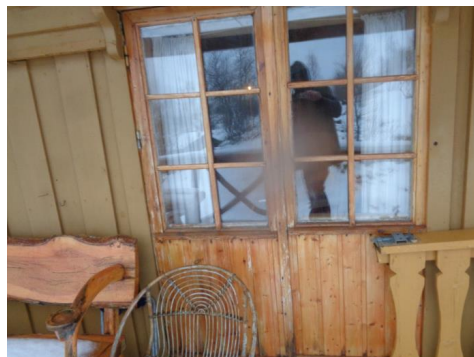
- Det er påvist dører som er vanskelig å åpne eller lukke.
- Karmene i dører er værslitte utvendig og det er sprekker i treverket.

Elde og slitasje på altandører.

- Det må foretas lokal utbedring.
- Det må påregnes noe vedlikehold og at enkelte dører må skiftes ut.
- Dører må justeres.

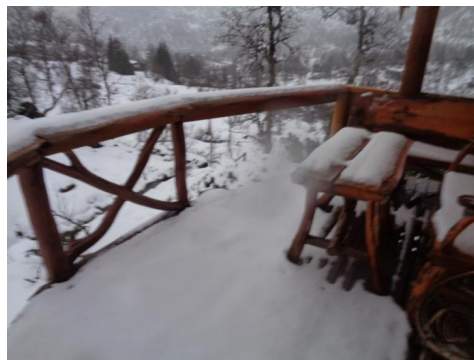
Store åpninger i rekkverk.

- Åpninger i rekkverk må endres for å tilfredsstille krav på byggemeldingstidspunktet.
- Det må foretas tiltak for å lukke avviket.
- Det er ikke krav om utbedring av rekkverkshøyde opp til dagens forskriftskrav.

Dekke bør kontrolleres skikkelig når snøen er borte.

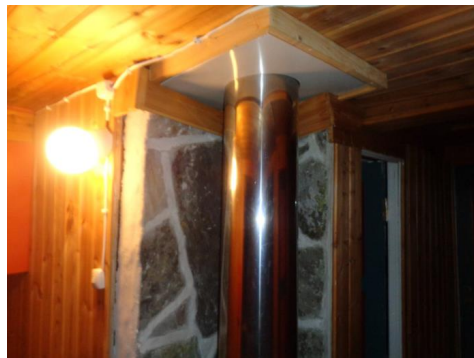
Stålpipes i gang. Denne står noe skjevt i konstruksjonene.

Kontroll av pipen. Ukjent om denne er satt skjevt pga konstruksjoner i bygget.

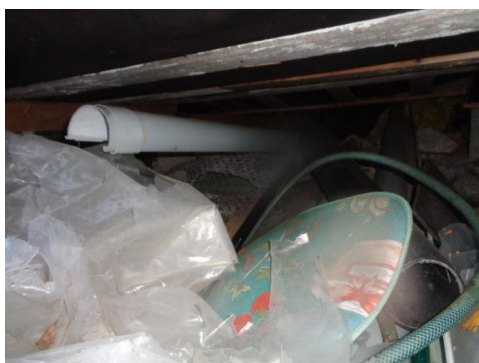
Ikke tilgjengelig tilkomst under fritidsboligen.

Dette kan være en risikokonstruksjon og må undersøkes mer når dette kan gjennomføres.

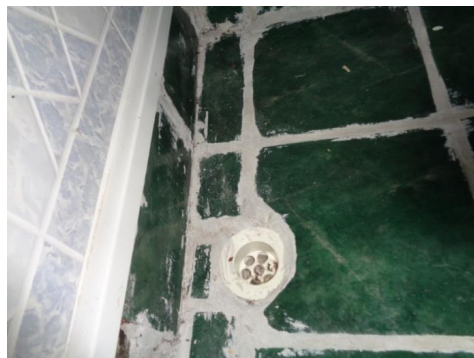
Det er ikke laget skikkelig slukløsning på badet.

- Våtrommet må totalrenoveres. Alle forhold med tettesjikt, våtsone, sluk m.m. må dokumenteres.

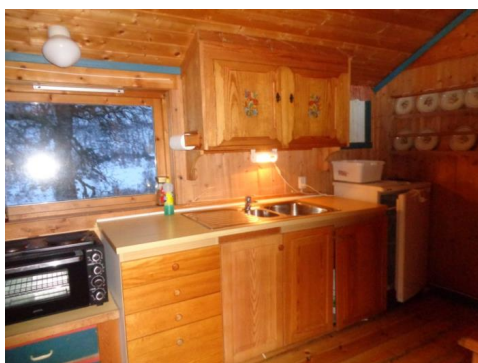
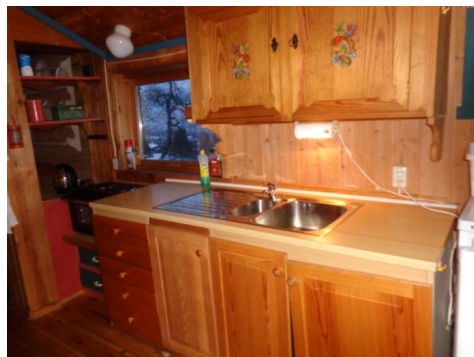
Det er skader på skrog i skap under vask.

Det står bøtte under avløp til kjøkken som tyder på tidligere lekkasje.

Kjøkkeninnredninger.

- Det er påregnelig med utskiftning/utbedringer av kjøkkeninnredningen.

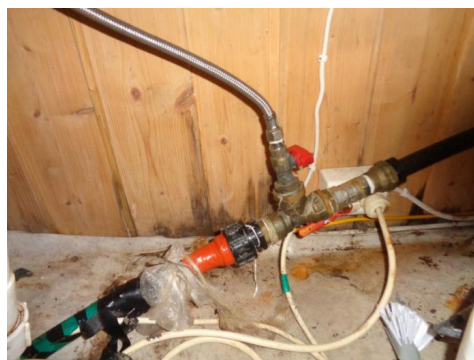
Vann tilkoblet med hageslange.

Løsning med kobling til hageslange må utbedres.

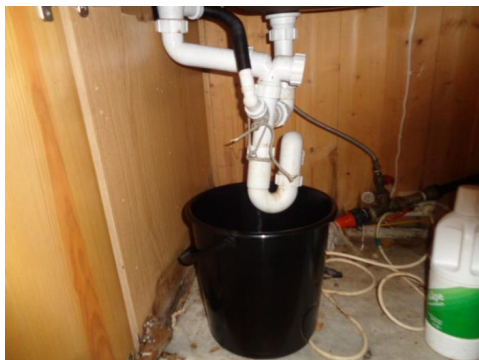
Det er satt bøtte under avløp på kjøkken.

- I forbindelse med oppgradering av våtrom vil det være naturlig med utskiftning av rør.
- Tidspunkt for utskiftning av avløpsrør nærmer seg.

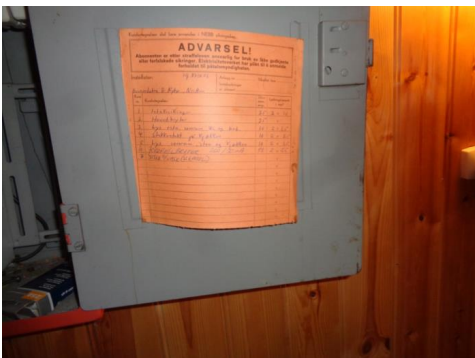
Dette er en forenklet kontroll begrenset til de spørsmål og undersøkelser som forskrift til avhendingslova (tryggere bolighandel) § 2-18 inneholder. Dette kan ikke sammenlignes med en kontroll utført av offentlig myndighet (Det lokale eltilsyn) eller registrert elektrovirksomhet, oen bygningssakkyndig har verken kompetanse eller lov til å foreta en slik kontroll. Tilstandsgraden er vurdert ut fra den forenklede og begrensede kontrollen som forskriften inneholder. El anlegget kan ha feil og mangler som en slik forenklet undersøkelse ikke vil avdekke. Vær derfor oppmerksom på denne risikoen, og søk videre veiledning eller få en fullstendig kontroll utført av registrert elektrovirksomhet. Kursbeskrivelsen stemmer ikke med kursene i skapet.

Kursbeskrivelse.

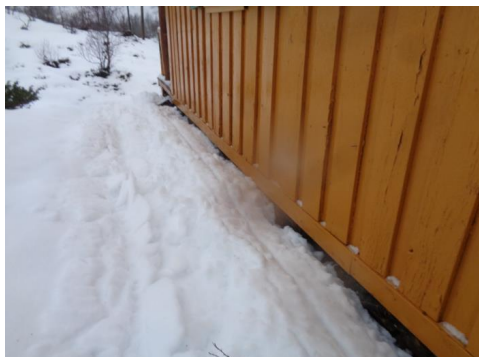
- Det mangler, eller på grunn av alder er det sannsynlig at det mangler, utvendig fuktsikring av grunnmuren ved kjeller/underetasje.

Ikke etablert drenering rundt fritidsboligen.

- Fuktsikring av muren må etableres inkl. klemlist.
- Det må gjennomføres ytterligere undersøkelser.
- Lokal utbedring må utføres.
