Tilstandsrapport

Fritidsbolig

Raunehaugen 36, 5722 DALEKVAM

Befaringsdato: 18.03.2026

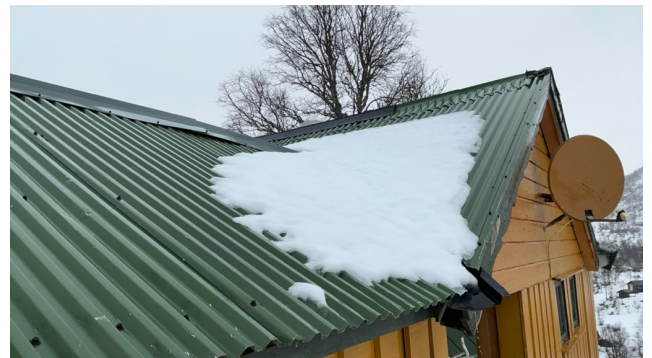
Det er bulker og skader på synlige steder på takplater.
Det mangler mønebeslag på deler av taket.
Deler av yttertak er snødekt, ikke undersøk nærmere.

Delvis snødekket yttertak.

- Tidspunkt for utskiftning av takteking nærmer seg.
- Overvåk tilstanden jevnlig. For å få tilstandsgrad 0 eller 1 må tekkingen skiftes ut, men tidspunktet for når dette er nødvendig er vanskelig å si noe om.
- Når takteking og undertak begynner å bli gamle, øker risikoen for lekkasjer, noe som kan føre til omfattende og kostbare reparasjoner av underliggende konstruksjoner dersom en ikke foretar tiltak på konstruksjonene før dette oppstår.
- Det bør foretas nærmere undersøkelser av takteking når taket er snøfritt.

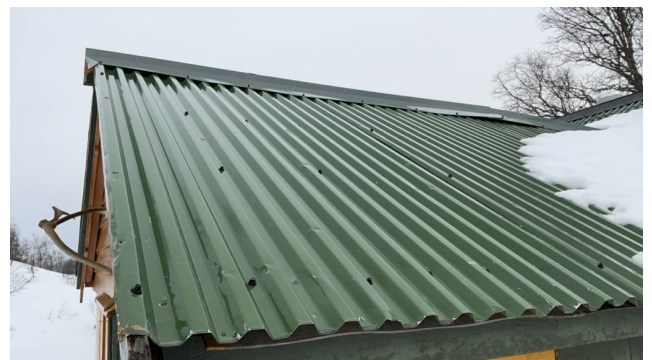
Eldre takplater med bulker.

Bulker og skader på takplater samt manglende mønebeslag bør utbedres for å redusere risiko for lekkasjer og følgeskader på underliggende konstruksjoner.

Dersom skader ikke utbedres, kan dette føre til vanninntrenging og forringelse av takets levetid.

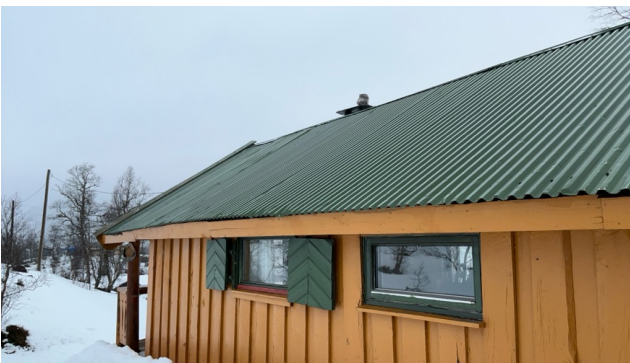
Det er ikke montert takrenner.

Det bør monteres takrenner og nedløp for å lede vann bort fra boligen, for å unngå fuktskader på grunnmur og omkringliggende konstruksjoner. Snøfangere bør monteres på taket for å ivareta personsikkerheten og oppfylle kravene som gjaldt ved byggemeldingstidspunktet, slik at fare for snø- og isras reduseres. Vindskier og regnbord med råteskader må utbedres for å forhindre videre forringelse og sikre byggets bestandighet.

Kostnadsestimat: 20 000 - 100 000

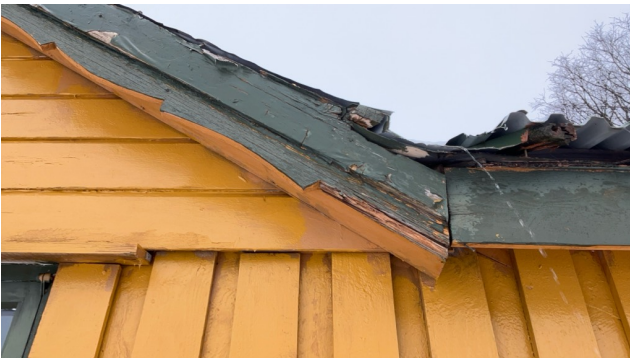
Det er stedvis råteskader på vindskier og regnbord.

Råteskader på vindskier.

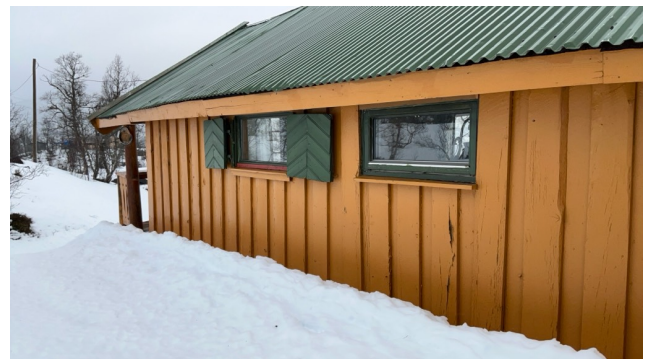
Malingslitt kledning.

Malingslitt overflater bør overflatebehandles for å beskytte treverket mot vær og fukt.

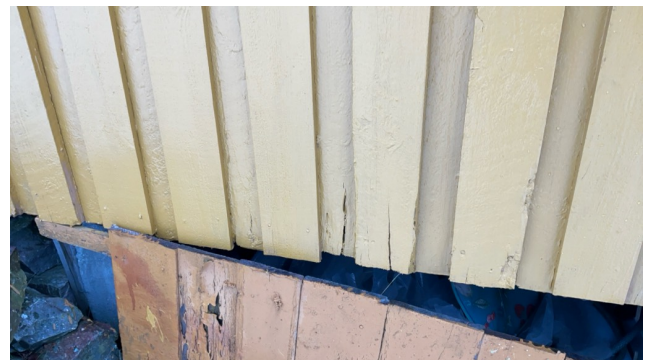
- Det er ingen eller liten lufting i nedre kant av kledning mot grunnmur.
- Det er påvist spredte råteskader i bordkledningen.
- Det er ingen musesperre i nedre kant av konstruksjon.
- Det er værslitt/oppsprukket trevirke/trepaneler.

Stedvis skader på kledning.

Værslitt og oppsprukket trevirke samt spredte råteskader bør utbedres for å forhindre videre forringelse og redusere risiko for fukt- og råteskader i veggkonstruksjonen.

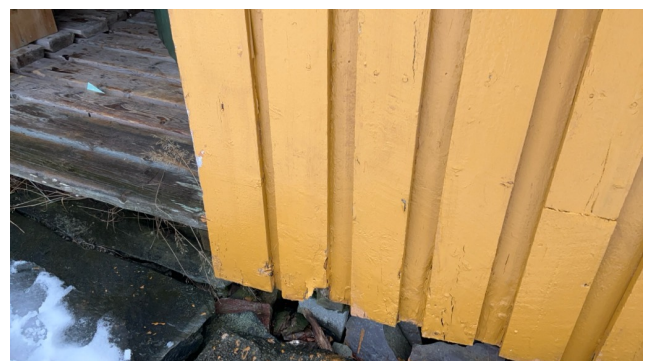
Stedvis noe råteskader på kledning.

- Musesperre må etableres.
- Råteskadet trekledning må skiftes ut.
- Råteskader i bordkledningen kan fortsette å utvikle seg både i tilliggende bordkledning og til bakenforliggende veggkonstruksjon, dersom en ikke foretar tiltak.
- Det bør foretas tiltak for å bedre lufting av kledningen.

- Uten tilstrekkelig lufting bak bordkledningen kan fuktighet som trenger inn bak bordene eller gjennom veggen innenfra ikke tørke opp. Dette skaper ideelle forhold for råtesopp og muggvekst.
- Lokal utbedring/utskiftning bør utføres.

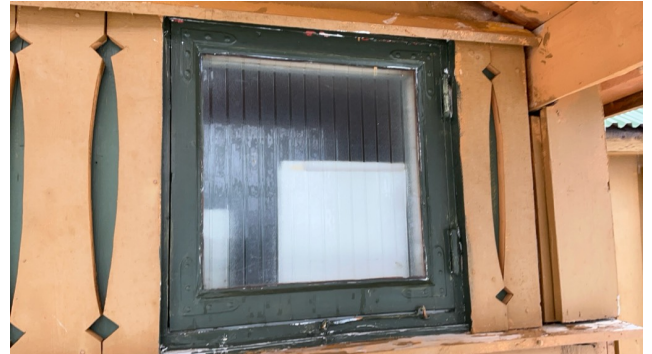
- Det er påvist at enkelte vinduer er vanskelig å åpne/lukke.
- Det er påvist tegn på innvendig kondensering av enkelte vindusglass.
- Karmene i vinduer er slitte og det er sprekker i trevirket.

Eldre vinduer i boligen.

- Det må foretas lokal utbedring.
- Det bør gjøres tiltak for å bedre ventilering av rommet.
- Kondensering på enkelte glass har medført fuktskader i treverk som kan medføre utskiftningsbehov av enkelte vinduer.
- Vinduer må justeres.
- Det må påregnes noe vedlikehold og at enkelte vinduer må skiftes ut.

Vinduer bør justeres og vedlikeholdes for å sikre funksjonalitet. Slitte karmene og sprekker i treverket bør utbedres for å hindre ytterligere forringelse og redusere risiko for fuktskader. Kondensering på vindusglass kan føre til råte og skade på omkringliggende konstruksjon, og det bør vurderes tiltak for bedre ventilasjon eller utskifting av vinduer ved behov.

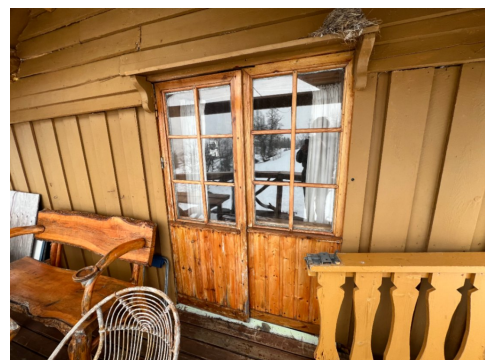
- Det er påvist dører som er vanskelig å åpne eller lukke.
- Karmene i dører er værslitte utvendig og det er sprekker i trevirket.

Eldre altandør til stue. Slitte overflater.

Det anbefales overflatebehandling og lokal utbedring av skader på dørkarmer for å hindre videre forringelse og redusere risiko for råteskader.

Dører som er vanskelige å åpne eller lukke bør justeres for å sikre god funksjon og forhindre ytterligere slitasje.

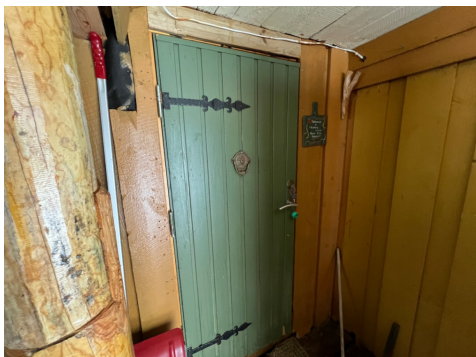
Malt ytterdør til fritidsboligen.

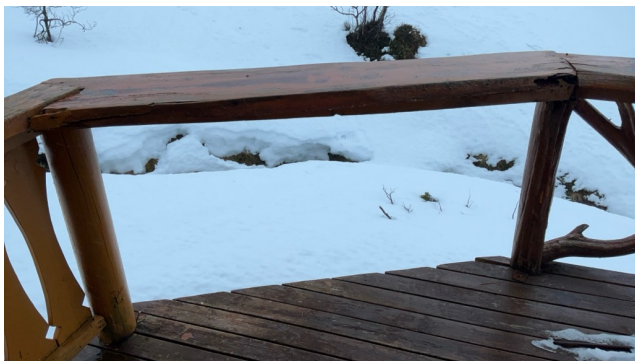
Store åpninger i rekkverk på altan.

Dekket bør kontrolleres grundig når snøen er borte for å avdekke eventuelle skader eller behov for vedlikehold.

Tiltak bør iverksettes for å utbedre slitte eller oppsprukne overflater, for å unngå ytterligere forringelse og redusert levetid på konstruksjonen.

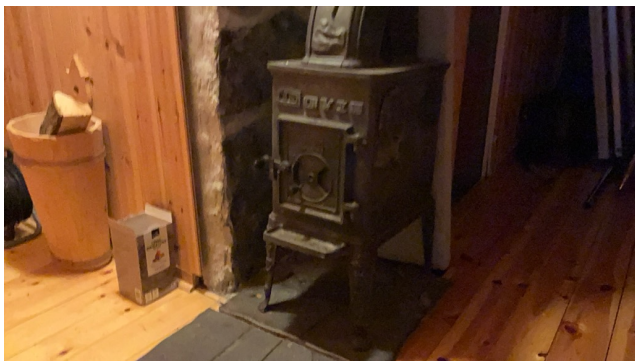
Vedovn i gang.

Det bør gjennomføres en grundig kontroll av stålpipens plassering og innfesting for å avklare årsaken til at den står skjevt. Dersom pipen ikke er korrekt montert, kan dette medføre økt risiko for brann eller lekkasje av røykgasser.

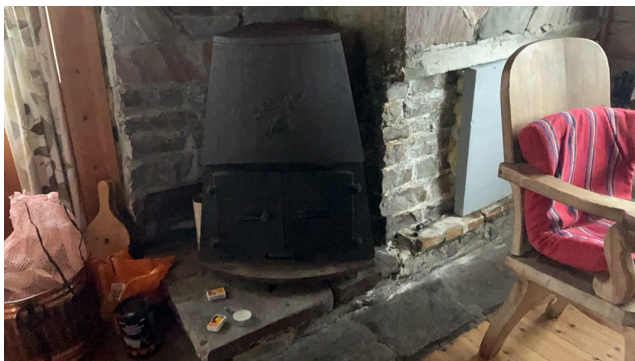
Peis i stue.

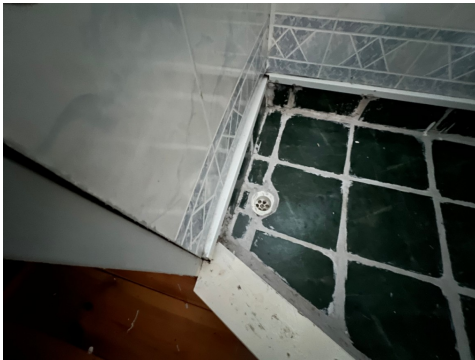
• Manglende oppgradering av våtrommet medfører høy risiko for at konstruksjonene ikke vil tåle vanlig bruk av vann eller lekkasjer. Selv om det er dusjkabinett, er det fortsatt en betydelig risiko for at våtrommets konstruksjoner ikke tåler lekkasjer. Dette kan føre til fuktskader på tilstøtende konstruksjoner.

Det er enkel løsning i dusjsonen med avløp til servant som sluk.

Manglende dokumentasjon og avvik fra dagens standard medfører økt risiko for fuktskader, lekkasjer og følgeskader på bygningskonstruksjonen.

Alder på konstruksjonen tilsier at utbedringer og oppdateringer bør påregnes innen kort tid for å redusere risikoen for skader.

Kostnadsestimat: 200 000 - 500 000

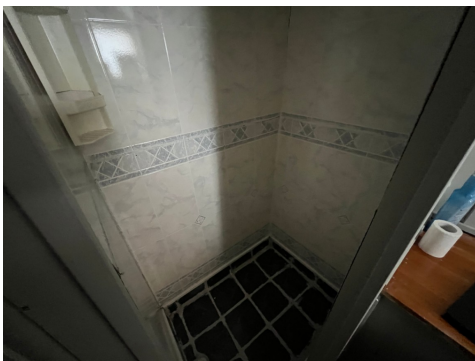
Store fuger på fliser til gulvet.

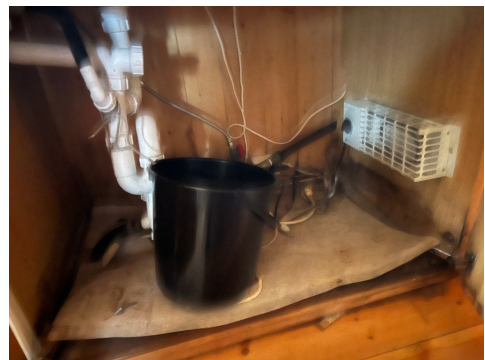
Det er skader på skrog i skap under vask.

Det står bøtte under avløp til kjøkken som tyder på tidligere lekkasje.

Bunnplate i skap under vask er løs etter fuktskader.

Løs bunnplate i skal under vask.

Skader på skrog og bunnplate i skap under vask må utbedres for å hindre ytterligere forringelse og mulig utvikling av råte eller mugg.

Avløpet under vask må monteres korrekt av fagperson for å forhindre lekkasjer og sikre forskriftsmessig avrenning.

Det anbefales å undersøke årsaken til tidligere lekkasje og kontrollere avløpssystemet når vannet kobles til, for å redusere risiko for fremtidige vannskader.

Kostnadsestimat: 200 000 - 500 000

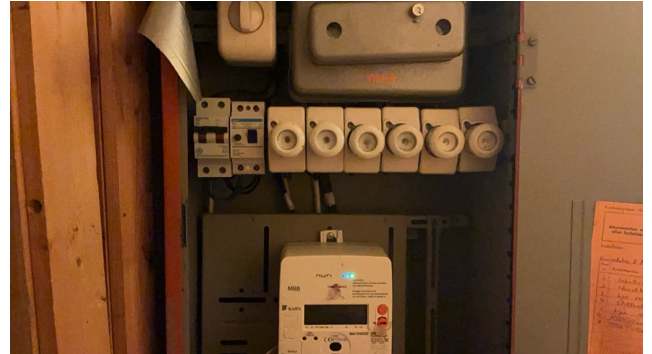
Sikringsskap i gang.

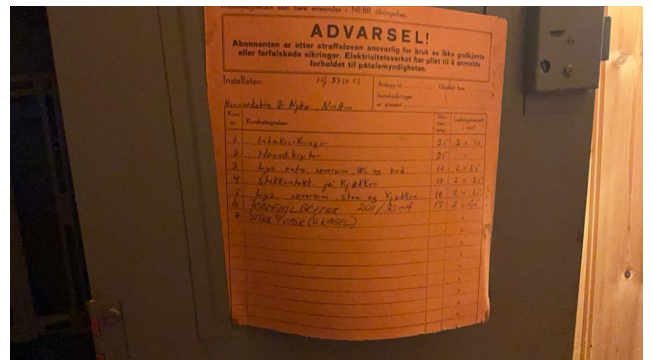
Kursbeskrivelsen stemmer ikke med kursene i skapet.

Kursbeskrivelse.

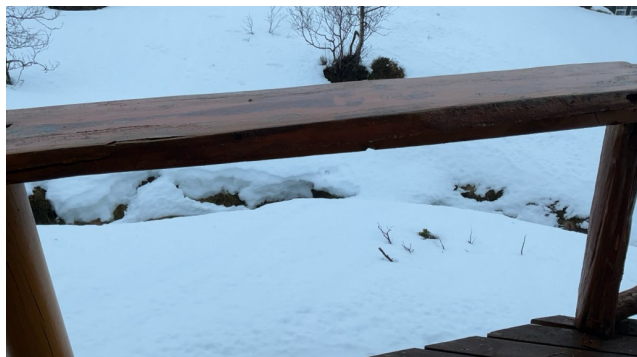
Store åpninger i rekkverk på altan.

- Det er ikke krav om utbedring av rekkverkshøyde opp til dagens forskriftskrav.
- Rekkverkshøyde på balkong eller terrasse må endres for å tilfredsstille krav på byggemeldingstidspunktet.
- Det bør gjennomføres radonmålinger.
- Det er ikke krav om utbedring av åpninger i rekkverk til dagens forskriftskrav.
- Åpninger i rekkverk på balkong eller terrasse må endres for å tilfredsstille krav på byggemeldingstidspunktet.
- Rekkverk må monteres på balkong eller terrasse for å lukke avviket.
