Tilstandsrapport

📍 Hotellvegen 4 , 2420 TRYSIL

Gnr. 37, Bnr. 1562, Snr. 2

Befaringsdato: 19.04.2022

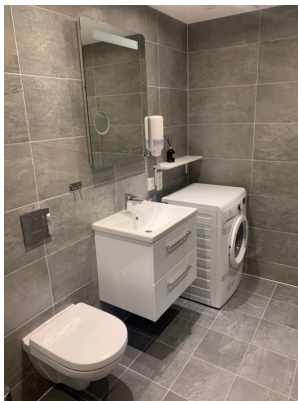
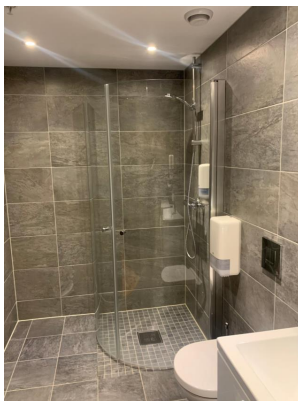
Badet er bygget ferdig på fabrikk, heist- montert i bygget under byggeperioden.

Overflater med fliser.

Himling med malte plater.

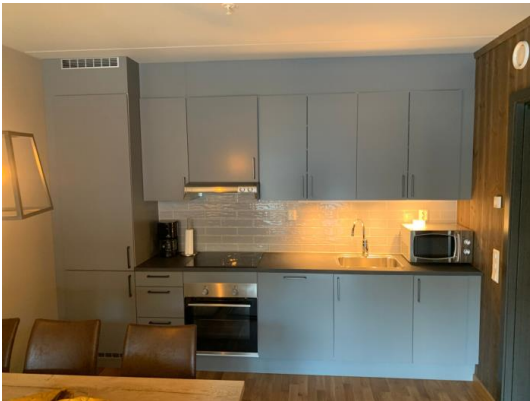
HTH innredning fra byggeåret.
Kjøkkeninnredning med laminert benkeplate, over og underskap, opplegg for oppvaskmaskin, fliser i benkerygg, glatte fronter, ventilator, ettgreps blandebatteri og rustfri kum.
Integrert koketopp, stekeovn, oppvaskmaskin, kjøøl og frys.
Montert komfyrvakt over koketopp.
Montert lekkasjestopper under kjøkkenbenk.

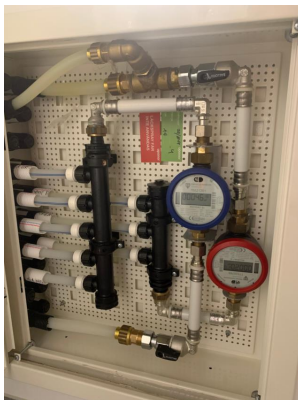
Stoppekraner plassert i skap i himling over bad.
Vannledninger av rør i rør. Koblingskap for vannrør i himling på bad/vaskerom.

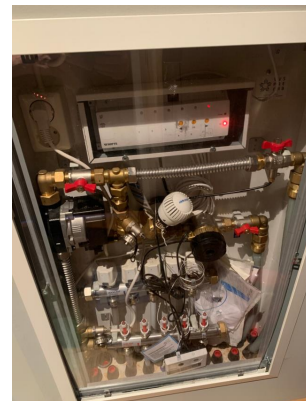
Fordelerskap til vannbåren varme plassert i vegg mellom gang/entré og bad.

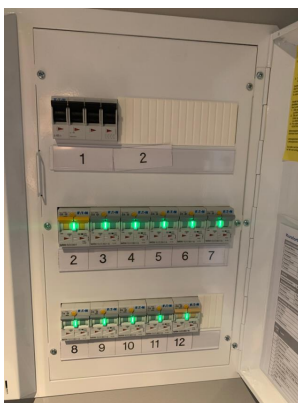
Elskap med automatsikringer, montert på vegg i entré/gang.
Kursene er merket.
Skjult ledningsnett.
Fremlagt samsvarserklæring fra byggeåret.
Egen kurs på elbil-lader.
