Tilstandsrapport

Andelsleilighet

Gunnar Schjelderups vei 33 B, 0485 OSLO

Befaringsdato: 02.03.2026

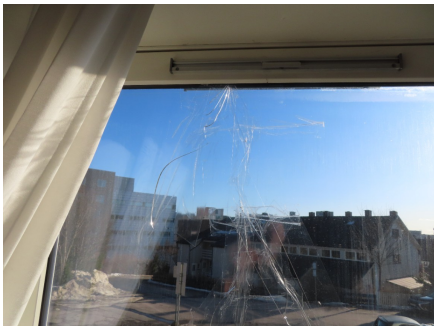
! TG 3 Vinduer

Ett vindu er knust.

Knust vindu

Vinduet må byttes.

Iflg. eier er vinduene planlagt byttet i regi av borettslaget ifbm. kommende fasaderehabilitering.

Kostnadsestimat: 20 000 - 100 000

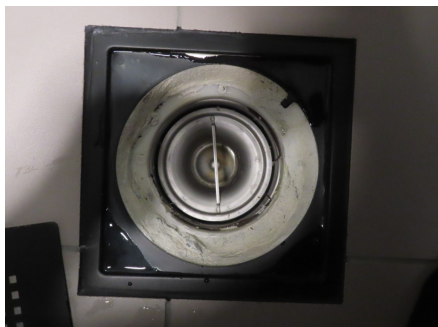
⚠ TG 2 Sluk, membran og tettesjikt

Stålsluk. Membran kan ikke inspiseres grunnet overmurt overgang mot klemring.

- Mer enn halvparten av forventet brukstid er passert på membranløsningen.

Sluk

- Overvåk tilstanden jevnlig. For å få tilstandsgrad 0 eller 1 må tettesjiktet skiftes ut, men tidspunktet for når dette er nødvendig er vanskelig å si noe om.
- Det er viktig å merke seg at levetiden til en membran varierer basert på kvalitet, installasjon og bruk. Eldre membraner kan bli sprø og sprekke opp, noe som fører til at de mister sin vanntettende funksjon. Dette kan resultere i vannlekkasjer gjennom vegger og gulv og fuktskader.
