# Tilstandsrapport

Boligbygg med flere boenheter

Skoran 19 , 4364 SIREVÅG

Rapportdato: 05.03.2026

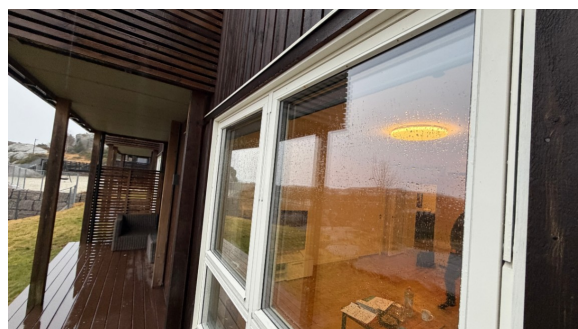
Det er stedvis registrert noe begynnende slitasje/krakelering i overflater som er særlig utsatt for sol og fuktighet. Vedlikehold av forholdet antas å falle inn under sameiets ansvar.

Det registreres korrodering i innfestningspiker for glasslister til stuevindu.

Dersom forholdet ikke følges opp kan slitasjen øke over tid og føre til ytterligere nedbrytning av overflatene.

Korroosjon i innfestningsspiker kan over tid føre til svekket innfestning og økt slitasje på glasslistene.

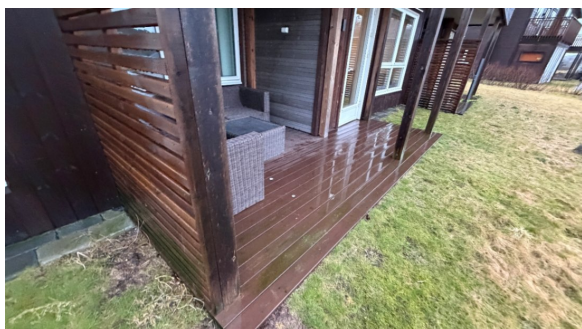
Det registreres stedvis iring/korrodoering i hengsler og beslag til ytterdører

Iring/korrosjon i hengsler og beslag kan over tid medføre økt slitasje og redusert funksjon.

Det anbefales rengjøring og korrosjonsbehandling, eventuelt utskifting ved behov.

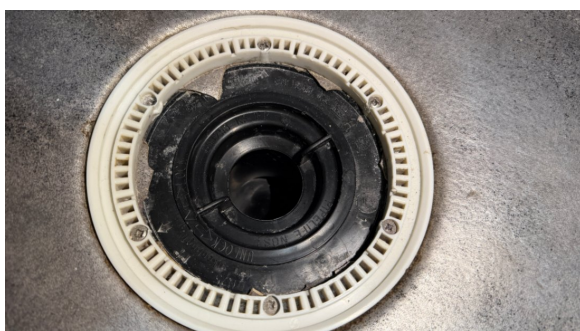
Mindre riss i sveiset skjøt på gulv.

Forholdet kan gi redusert tetthet lokalt, men risiko for skade vurderes som begrenset da gulvet er etablert på plate på mark.

Det anbefales lokal utbedring i skjøt og omliggende rørropstikk i gulv.

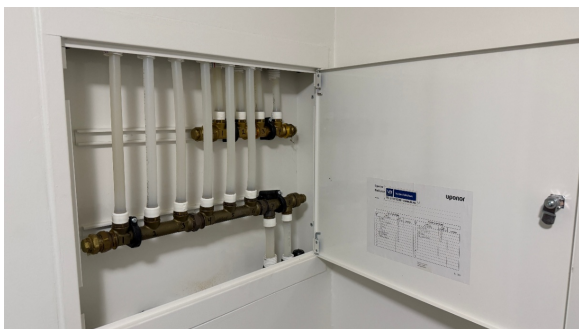
Stoppekran er lokalisert, men ikke merket. Det ble ikke observert lekkasjer eller unormal slitasje.  
Manglende sprutplate i fordeler skap for vann.

Manglende merking av hovedstoppekran er et mindre avvik fra anbefalt praksis. Merkingen skal bidra til å lette lokalisering ved behov for stenging av vann, særlig i nødsituasjoner.

Manglende sprutplate i fordelerskap kan medføre at eventuelt lekkasjevann ikke ledes kontrollert ut av skapet.
