# Tilstandsrapport

Boligbygg med flere boenheter

Svehaugen 12 B, 5550 SVEIO

Befaringsdato: 14.10.2025

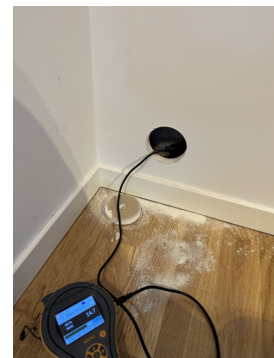
Det er ikke registrert avvik etter hulltaking. Svill er tørr, og det er ikke spor til kondens. Noe forhøyet måling. Normalen er 7,5-12,5. Det måles 14,7% fukt, Fortsatt indikasjon på måler at det er tørt i området. Det er ingen regn til skader i treverk.

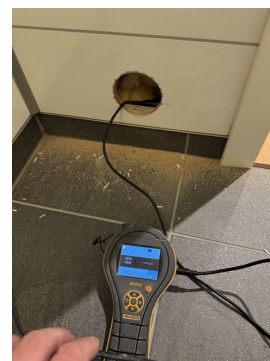
Det er utført hulltaking mot våt sone, og det er ikke indikert avvik i vegg. Normale fuktmålinger i treverk ligger på 7,5-12,5

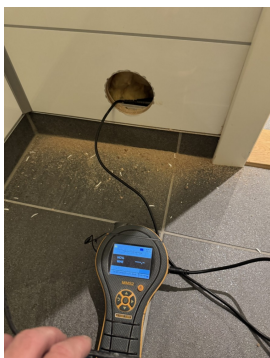
Det er utført hulltaking mot våt sone, og det er ikke indikert avvik i vegg. Normale fuktmålinger i treverk ligger på 7,5-12,5
