# Tilstandsrapport

📍 Tveiterhellinga 11, 2040 KLØFTA

# gnr. 17, bnr. 91

Rapportdato: 23.06.2025

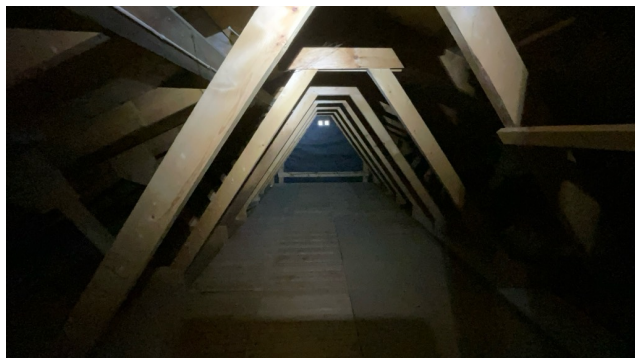
Adkomst til kaldtloft via luke med stige.

- Lufting/ventilering bør forbedres.

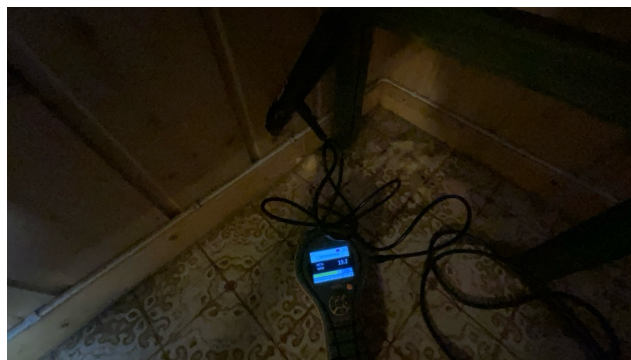
Det ble boret et 73mm hull i utforet vegg og søkt etter fukt i bunnsvill mot grunnmur og det ble målt for høye verdier med ett vanninnhold på ca. 19 vek%.

- Det er gjennom hulltaking påvist høyt fuktnivå inne i trekonstruksjonen i hulltakingen, men ikke påvist fuktskader i dette området. Høy luftfuktighet kan over tid føre til muggvekst eller sverting av materialer. Samtidig kan materialer og konstruksjoner bli ødelagt.

Det ble påvist for høye verdier på befaringdagen.

- Det påviste fuktnivå gir grunn til å overvåke konstruksjonen jevnlig for å se utvikling over tid, og eventuelt foreta tiltak for å unngå fuktskader.

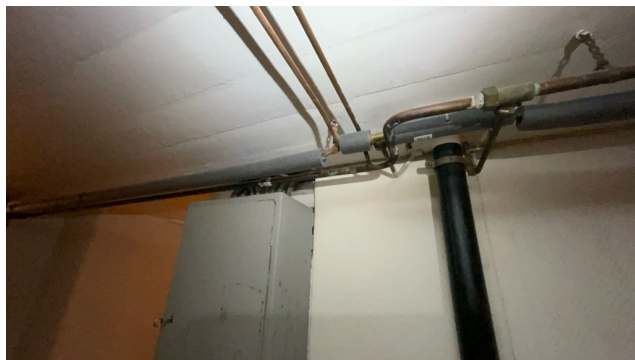
Synlige kobberrør.
