Tilstandsrapport

Enebolig

Furuknappen 176 og 178 , 2415 HERADSBYGD

Befaringsdato: 05.05.2026

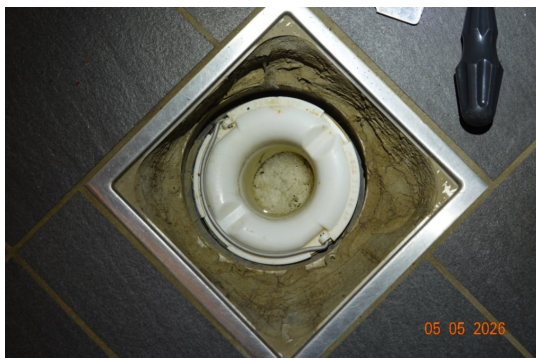
1. ETASJE > BAD

Plastsluk.
Synlig membran og slukmansjett i sluk.

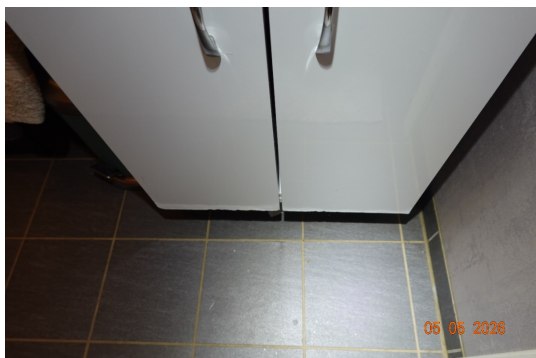
1. ETASJE > BAD

- Det er påvist andre avvik:
Det er påvist fuktsvelling nederst i skapdør.

- Andre tiltak:
Skapdør må skiftes for å lukke avviket.

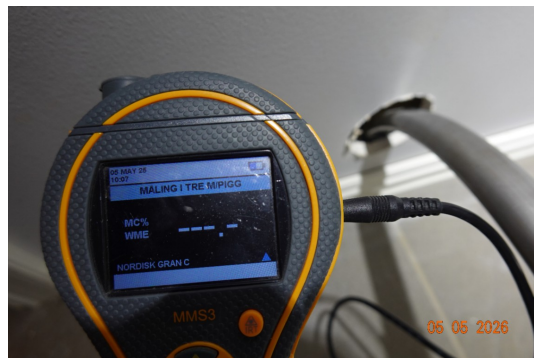
1. ETASJE > VASKEROM/TEKNISK ROM

Hulltaking er foretatt nederst på delevegg mot våtsonen. Ved bruk av fuktmåler ble det ikke registrert unormale verdier.

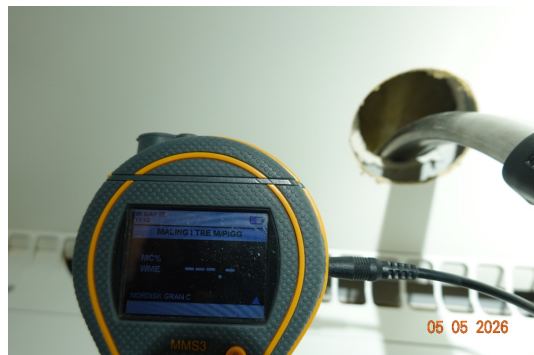
2.ETASJE > BAD

Hulltaking er foretatt nederst på delevegg mot våtsonen. Ved bruk av fuktmåler ble det ikke registrert unormale verdier.

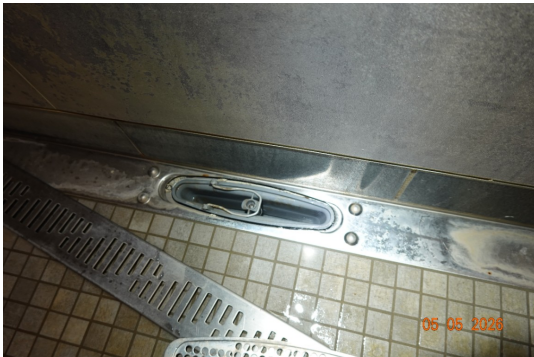
2.ETASJE > BAD

Slukrenne ved vegg i dusjsonen.

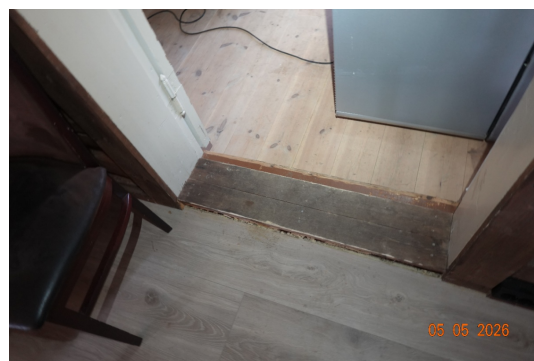
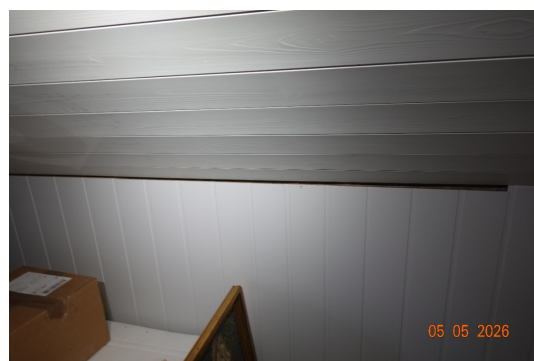
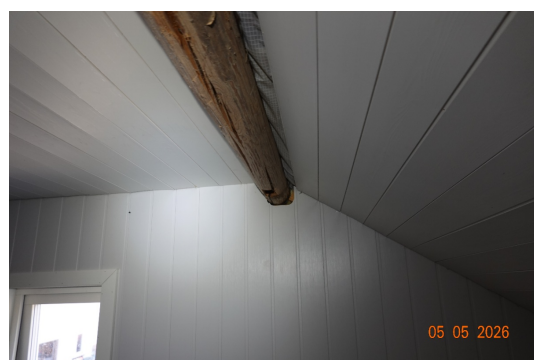
- Det er påvist andre avvik:
Del med gjenstående arbeider i boligen. Se bilder.

- Andre tiltak:
Mangler overgangslist ved terskel, del med panel, del med taklister, omramming rundt vindu i loftstue, gerikter og overgangslist ved skjøter i himling i 2. etasje.
Det bør ferdigstilles gjenstående arbeider for å sikre at overflatene oppfyller gjeldende krav til funksjon og estetikk.
Manglende ferdigstilling kan medføre økt risiko for skader, redusert brukskvalitet og lavere verdi på boligen.

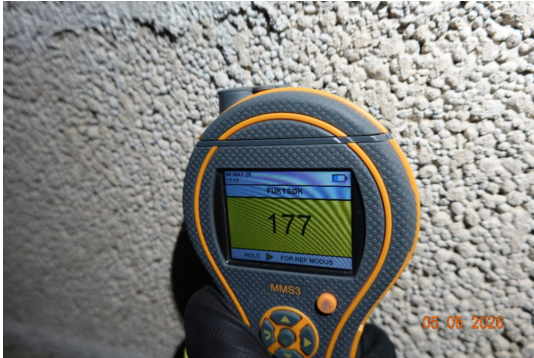
Delvis blindkjeller:
Blindkjeller med støpt ringmur, uten besiktigelse mulighet til innvendig konstruksjon.
Enkelte ventiler i grunnmur.
Blindkjellere er på generelt grunnlag en risikokonstruksjon, og en konstruksjon med hyppig skadefrekvens.

- Det er ikke adkomst til kryptjelleren og den er ikke undersøkt innvendig. Kryptjeller regnes for å være en risikokonstruksjon som er utsatt for fukt- og råteskader i bunnsvill, trebjelkelaget og andre tilstøtende konstruksjoner, på grunn av fuktighet fra grunnen og kondensering ved temperaturforskjeller. Selv om det ikke er avdekket tegn på skader, betyr ikke dette nødvendigvis at det ikke foreligger skader i eller i forbindelse med kryptjelleren.

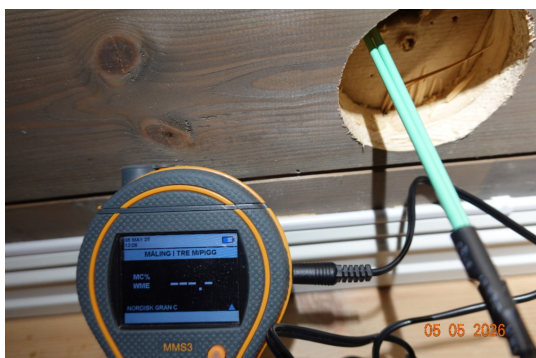
Hulltaking er foretatt nederst på delevegg mot våtsonen. Ved bruk av fuktmåler ble det ikke registrert unormale verdier.

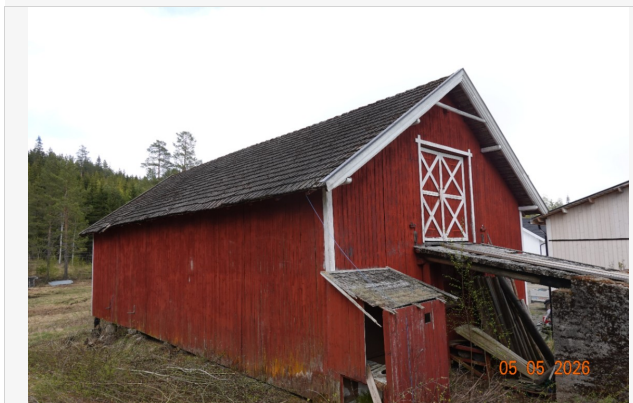
Det er påvist råteskader i stokker under låvebru. Må påregne reparasjoner av låvebru.

Råteskadet utvendig panel.

Eldre låve, generelt med preg etter aldersforvitring og manglende vedlikehold. Må påregne aldersforvittringer og skader. Kun deler er besiktiget.
