# Tilstandsrapport

Enebolig

Monsrubbakken 13, 2436 VÅLER I SOLØR

Befaringsdato: 20.01.2025

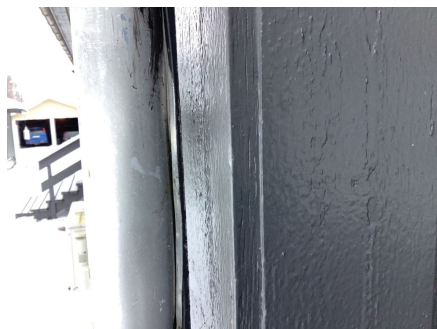
Det er påvist frostsprengte nedløpsrør.

Frostsprengt nedløpsrør.

Frostsprengte nedløpsrør bør skiftes ut da lekkasje vil føre til økt fuktbelastning på konstruksjoner, og årsaken til frostspreng bør utbedres. Dette kan være ved å spyle opp drenerør.

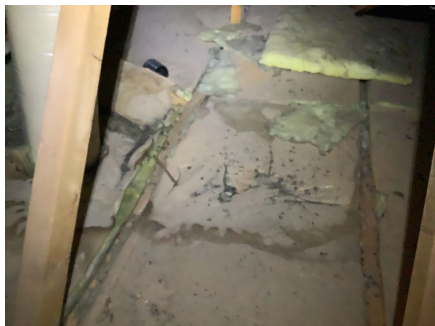
Taktro og takstol inntil luftehatt er våt. Dette skyldes enten utetthet i overgang mellom luftehatt og taktekking, eller så skyldes fukten kondens ved at kondensvann renner på innsiden av luftehatt og på denne måten havner på taktro. Det er fuktskjolder på papir på isolasjon flere steder på loftet, og flere av disse har sannsynligvis oppstått før taktekking ble skiftet.

Eksempel på fuktskjolder på papir på isolasjonen.

Det må fastslås om fukt ved luftehatt skyldes lekkasje eller kondens, og fuktilførsel må stanses. Loftet må følges med på ved forskjellige klimatiske forhold.

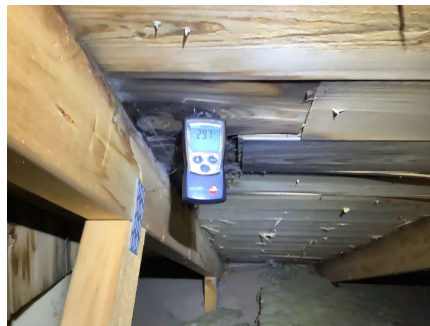
Taktro er våt inntil luftehatt.

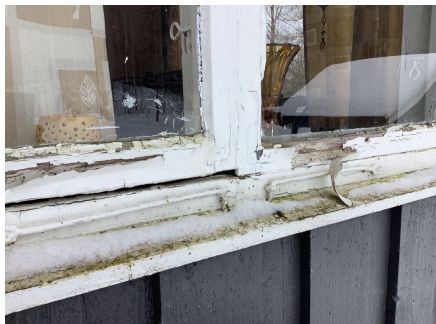
Eksempel på værslitte vinduer.

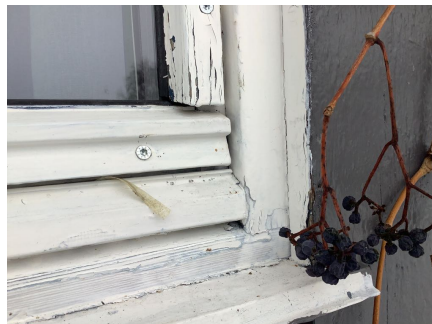
Eksempel på værslitt vindu.

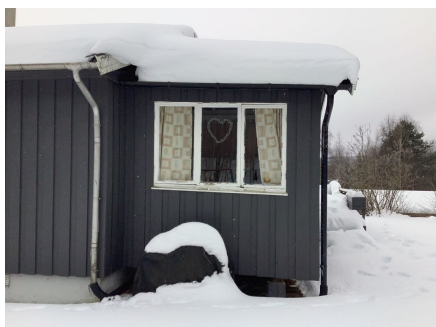
Overbygget terrasse har skjevheter.

Skjevheter bør rettes opp, og dette kan gjøres med jekk og kiler fra undersiden.

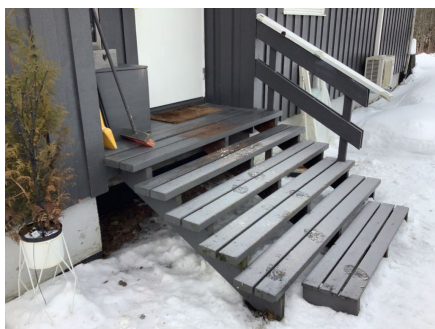
Trapp mangler rekkverk på en side.

- Rekkverk må monteres for å lukke avviket.

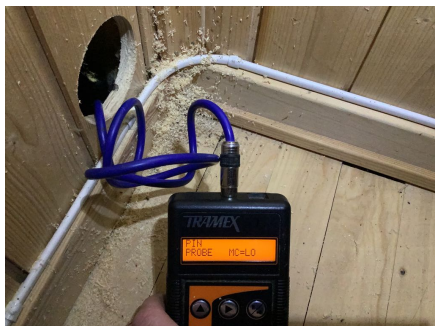
Det påvises råteskadet svill i vegg og muggdannelse på svartpapp. Det er også noe mugglukt i hulltakingen. Det måles tørt i hulltakingen, så råteskadene har mest sannsynlig utviklet seg frem til dreneringen ble utbedret. Det er påvist saltutslag på enkelte åpne murkonstruksjoner, og det er ukjent om dette har oppstått før eller etter dreneringen ble utbedret.

Hulltaking, og det måles tørt.

Råteskadet treverk bør fjernes og mugg må rengjøres.

Dette vil være noe omfattende ettersom vegg er bygget opp før gulv. Råteskadet bunnsvill ligger derfor en del lavere enn furugulvet. Utbedring kan gjøres ved å skjære opp nedre del av vegg, og etablere en lav brystning etter utbedring er utført.

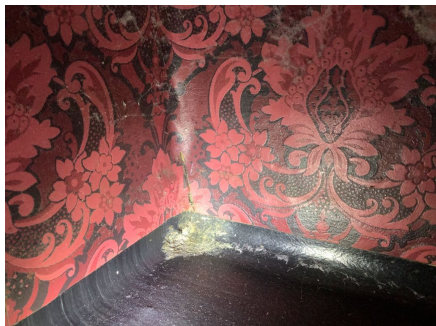
Våtromstapet har løsnet flere steder på badet og våtromstapet har revnet i hjørne. Dette betyr at badet ikke tåler vannpåkjenning.

Revnet våtromstapet i hjørne.

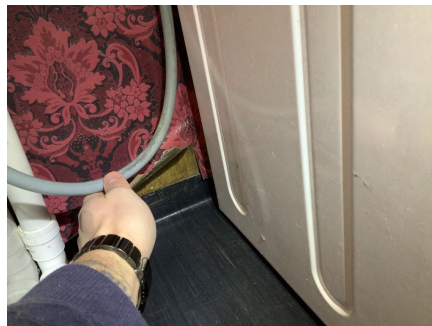
Eksempel på løsnet våtromstapet.

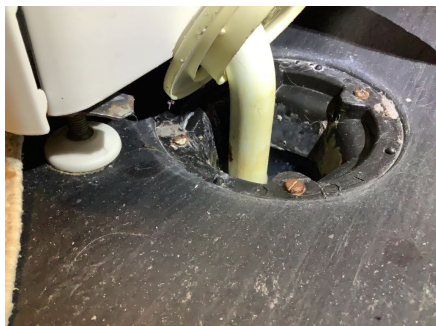
Plastsluk, og vinylbelegg er ført under slukets klemring.

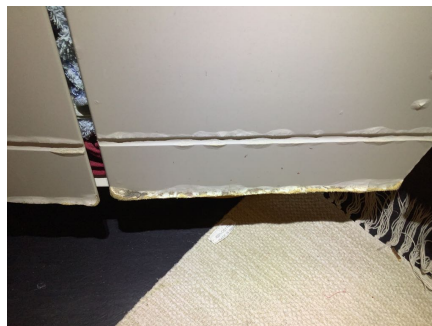
Servantinnredning er svellskadet.

Svellskadet innredning.

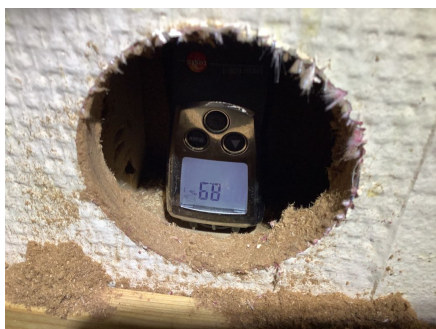
Hulltaking er foretatt uten å påvise unormale forhold. Hulltaking er foretatt i toalettrom bak bad. Fuktkvotemåling (vekt%) i konstruksjonen ble målt til 9.

Hulltaking, og det måles tørt.

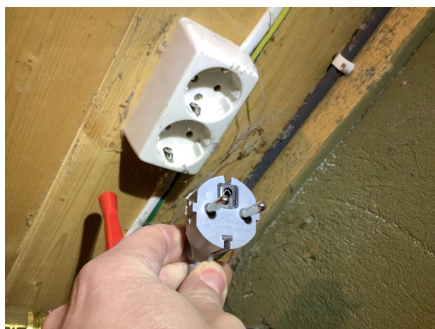
Utilfredsstillende el-tilkobling iht. gjeldende forskrift.

- Det bør etableres tilfredsstillende el-tilkobling etter gjeldende forskrift.

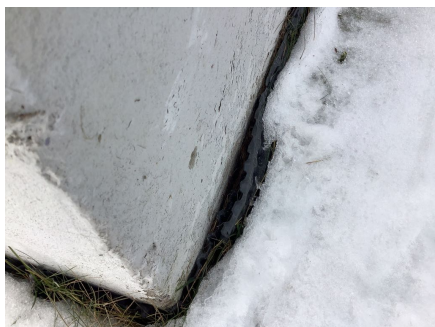
Kjelleren fremstår tørr på befaringsdagen, men det påvises saltutslag på åpne murkonstruksjoner. Saltutslag er symptomer på at drenering er lite effektiv, men det er ikke kjent om saltutslaget oppstod før eller etter dreneringen ble utbedret. Det er ikke tett overgang mellom fuktsperre og grunnmur.

Utett overgang mellom fuktsperre og grunnmur.

Det bør monteres tettelst i overgang mellom fuktsperre og grunnmur.

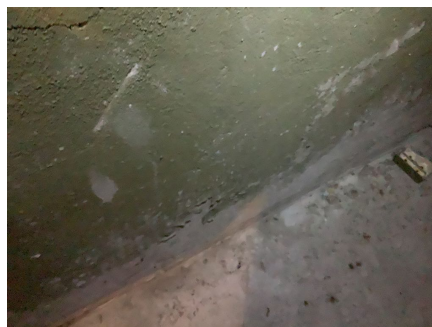
Eksempel på saltutslag på grunnmur.

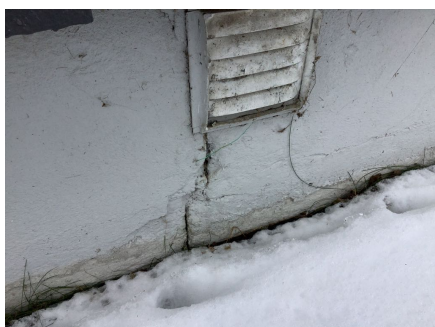
- Det er registrert horisontalriss som er symptom på jordtrykk.
- Det er registrert skråriss som er symptom på setninger.

Eksempel på utvendig skråriss.

Utvendig forsegling av riss og sprekker for å forhindre frostspreng, og følg med på eventuell utvikling.

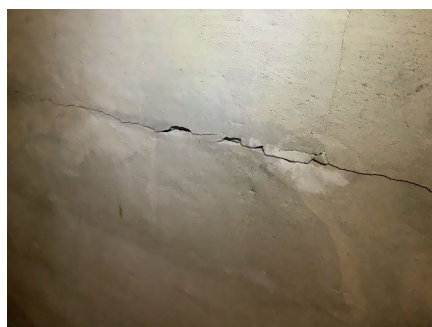
Eksempel på innvendig horisontalriss.
