# Tilstandsrapport

Leilighet

Tinnegata 1 , 4014 STAVANGER

Befaringsdato: 11.12.2025

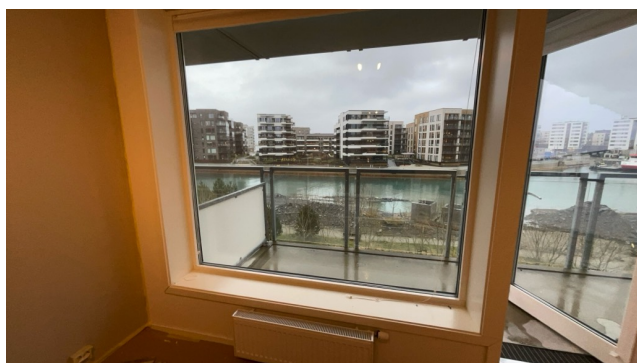
### TG 1 Vinduer

Bygningen har malte trevinduer med isolerglass.

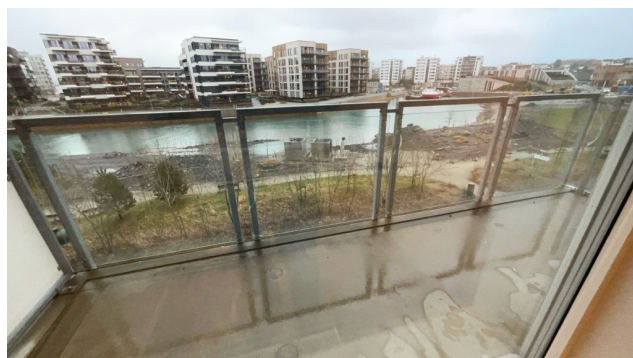
### TG 1 Balkonger, terrasser og rom under balkonger

Balkong ut fra stuen.

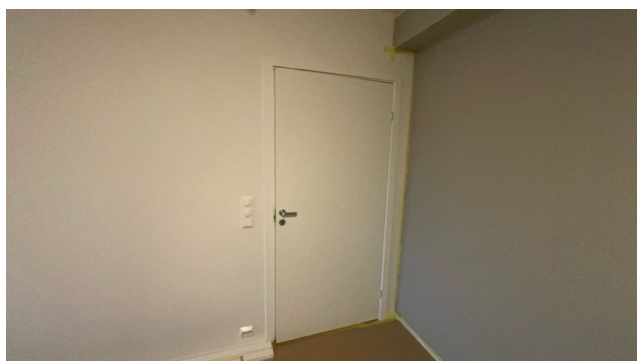
## TG 1 Innvendige dører

Innvendig har boligen malte glatte dører.

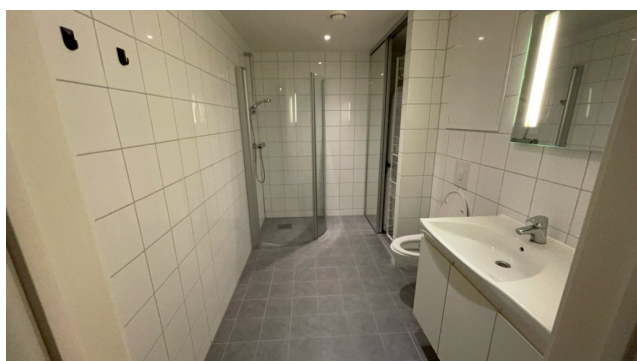
Aktuell byggeforskrift er teknisk forskrift 2010. Det foreligger ingen dokumentasjon.

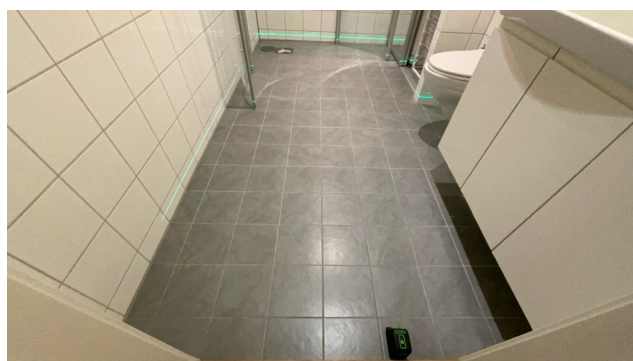
## TG 2 Overflater Gulv

Gulvet er flislagt. Rommet har vannbåren gulvvarme. Fall mot sluk er målt til 19 mm. Høydeforskjell fra toppen av sluket til toppen av membranen ved dørterskelen er 22 mm.

- Det er påvist at høydeforskjell fra topp slukrist til gulv/synlig topp membran ved dørterskel er mindre enn 25 mm.

- Til tross for avviket i fall/høydeforskjell til sluk, vil gulvet fortsatt kunne lede vann mot sluket, men med redusert effektivitet. Dette kan potensielt øke risikoen for vannansamling i enkelte områder av badet.

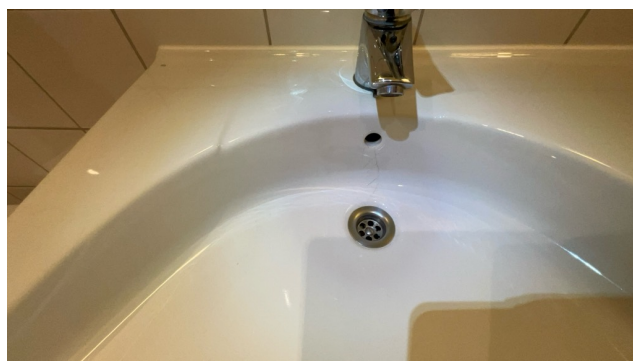
## TG 2 Sanitærutstyr og innredning

Rommet har innredning med nedfelt servant, veggmontert toalett, dusjvegger/hjørne og opplegg for vaskemaskin.

- Det er påvist riss/sprekker i utstyr på våtrommet.

- Riss er vanligvis overfladiske skader i servantens overflate eller glasur. Konsekvensene av riss er hovedsakelig kosmetiske.

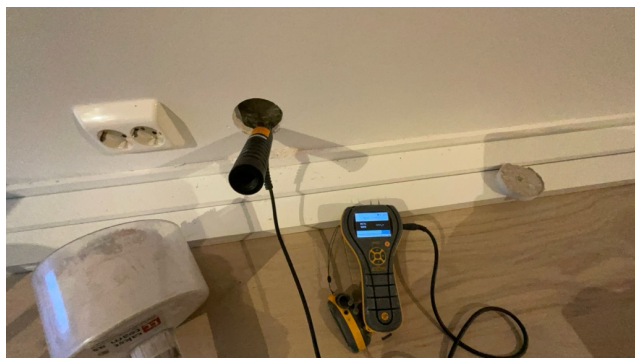
### ! TG 0 Tilliggende konstruksjoner våtrom

Hulltaking er foretatt uten å påvise unormale forhold. Hulltaking er foretatt i stue mot bad.

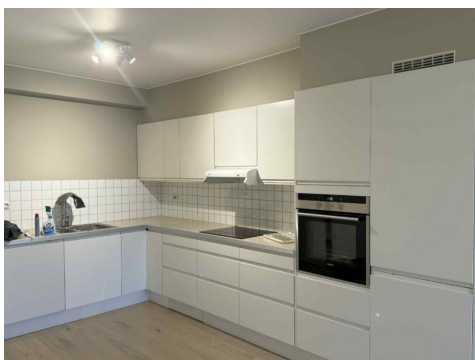
### ! TG 1 Overflater og innredning

Kjøkkenet har innredning med glatte fronter. Benkeplaten er av laminat. Det er kjøl/fryseskap, oppvaskmaskin, komfyr og platetopp.

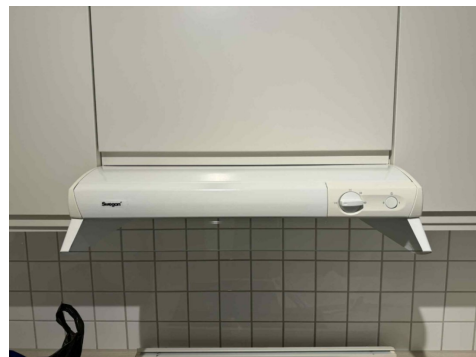
### ! TG 1 Avtrekk

Det er kjøkkenventilator med avtrekk ut.

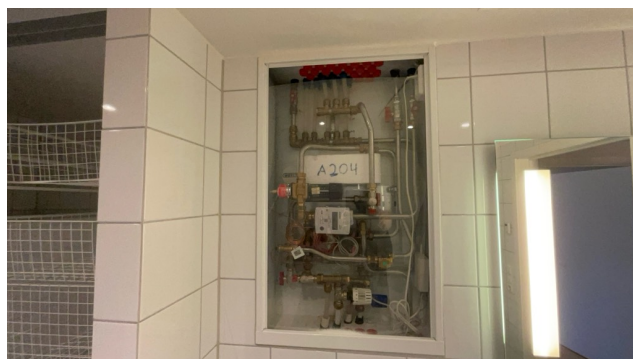
### ! TG 1 Vannledninger

Innvendige vannledninger er av plast (rør i rør). Det er besiktiget i rørskap.

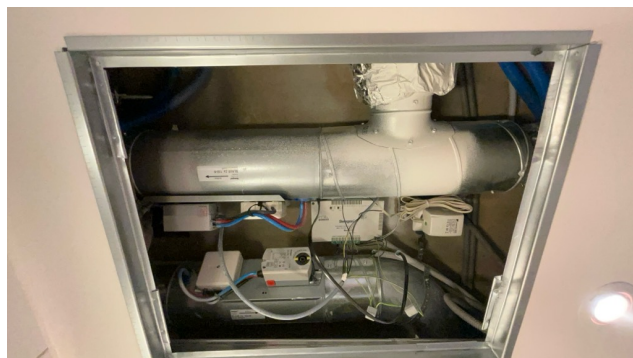
### ! TG 1 Ventilasjon

Boligen har mekanisk ventilasjon.

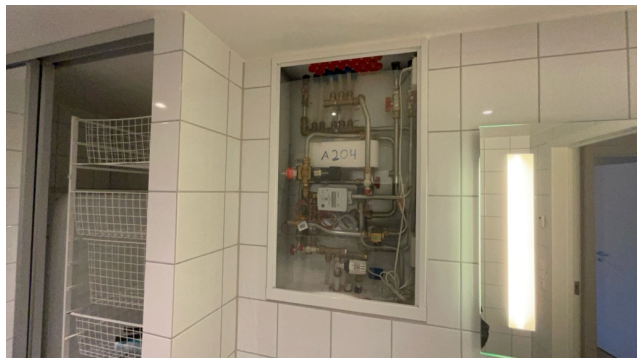
### ! TG 1 Vannbåren varme

Vannbåren fjernvarme som også forsyner leiligheten med varmt forbruksvann.

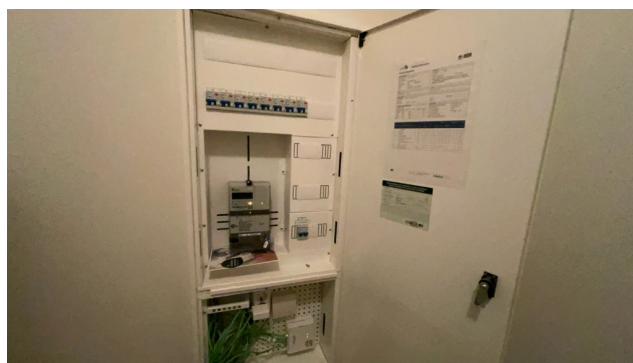
## ! TG 1 Elektrisk anlegg

Det elektriske anlegget er utført med automatsikringer.

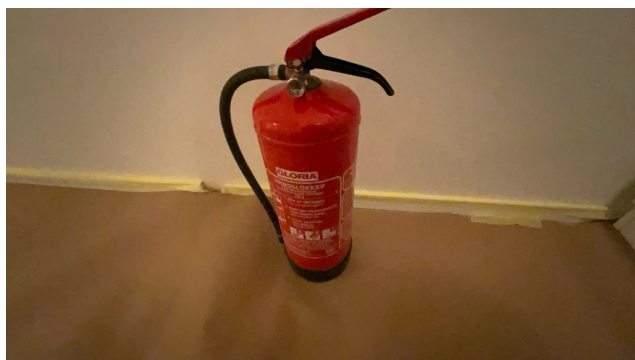
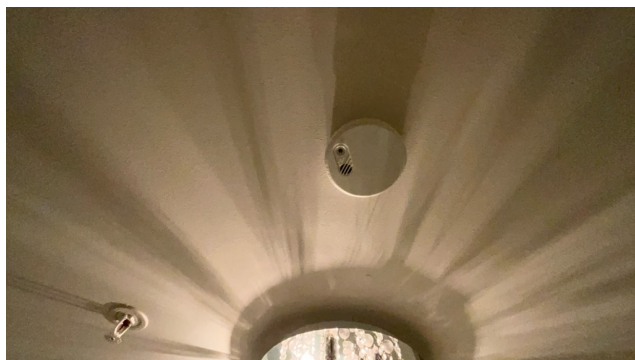
## ! TG 0 Utstyr for varsling og slukking av brann

6-kilos brannslukkingsapparat og røykvarsler i boligen.
