# Tilstandsrapport

Fritidsbolig

Eitjennet 146, 2134 AUSTVATN

Rapportdato: 05.06.2024

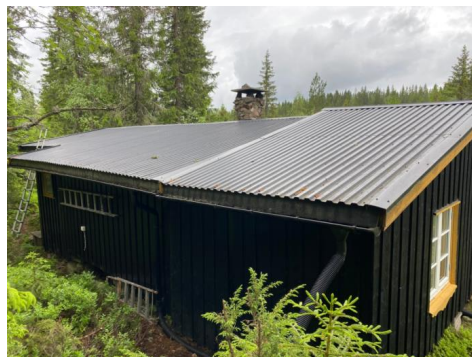
Takplater med forskjellig aldre

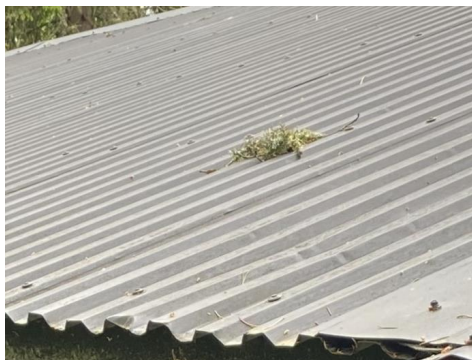
- Det er avvik:
- Det er påvist bulker i enkelte metallplater på takteking.

Små bulker i takplater

Overvåk tilstanden jevnlig. For å få tilstandsgrad 0 eller 1 må tekingen skiftes ut, men tidspunktet for når dette er nødvendig er vanskelig å si noe om.

Det er ikke behov for utbedringstiltak på bulkede takplater med mindre man tenker det estetiske.

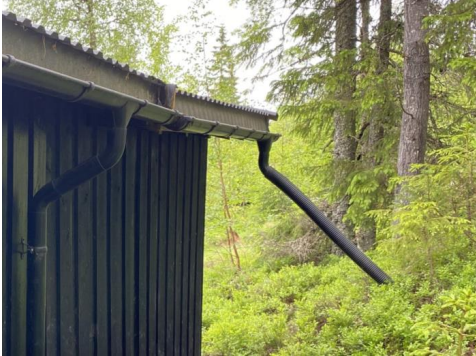
- Det er ikke tilfredsstillende bortledning av vann fra taknedløp ved grunnmur.
- Det er påvist avvik i beslagløsninger.
- Det mangler snøfangere på hele eller deler av taket, noe som var krav på byggemeldingstidspunktet.
- Det mangler tilfredsstillende adkomst til pipe for feier.

Skjevheter/feil fall på takrenner og nedløp av drensør i plast.

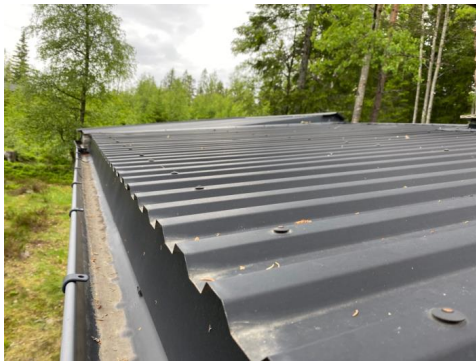
Takflater uten snøfangere eller takstige.

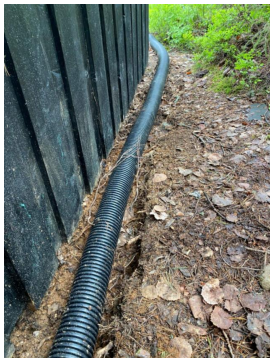
Rør over terreng for videreføring av takrennenedløp

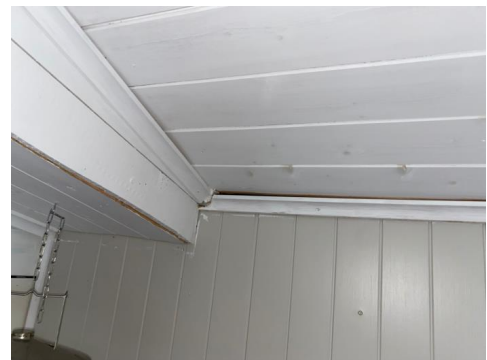
Det er skjevheter i konstruksjoner ved overgang mellom stue og tilbygget soverom som kommer av skader og setninger i fundament/betonghelle (knukket og sunket). Hjørnet mot sørvest på tilbygg har punkter hvor man kan se rett ut gjennom fritidsboligen.

Skjevheter i tak/veggkonstruksjoner

- De påviste skader må utbedres.

Etter at utbedring og etablering av nye stabile fundamenter er utført kan veggkonstruksjon antagelig jekkes tilbake til sin opprinnelige stilling, men hvor ekstraarbeid med kledninger og overflater må påregnes. Terreng må senkes i områder hvor kledning og konstruksjon ligger nær/nedpå bakken for å hindre fukt og råteskader i treverk.

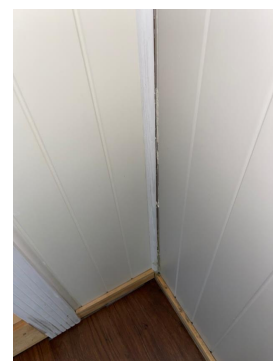
Skjevheter i tak/veggkonstruksjoner

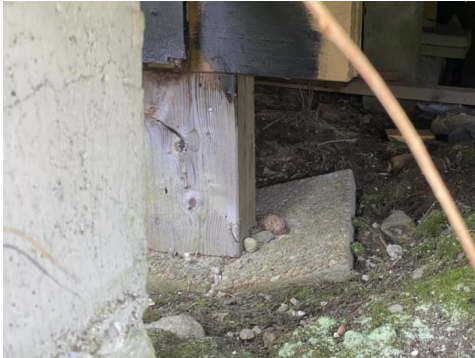
Spinkelt og sviktende fundament

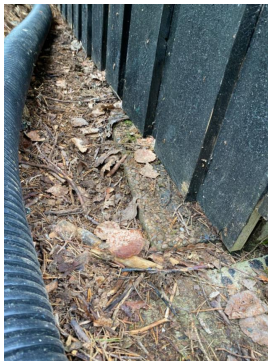
Veggkonstruksjon og kledning ligger lavt/nedpå terreng.

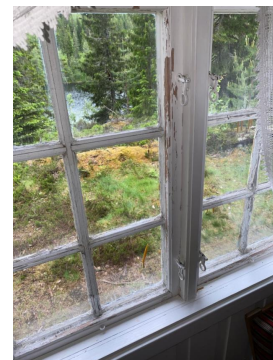
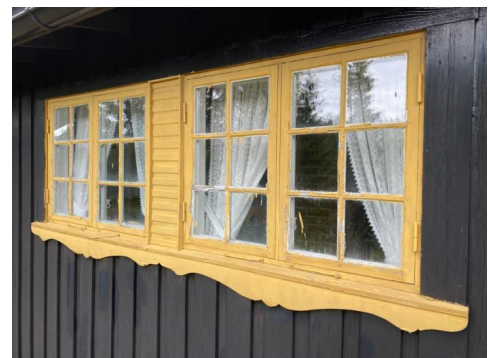
- Det er påvist avvik rundt innsettingsdetaljer.
- Det er påvist noen glassruter som er punktert eller sprukne.
- Karmene i vinduer er slitte og det er sprekker i treverket.

De gamle vinduene er fra byggeår hvor det må påregnes vedlikehold og evt. utskifting av enkelte vinduer.

Gamle og værslitte vinduer.

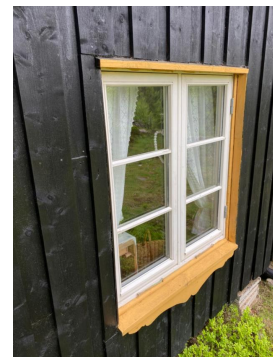
Vindu på tilbygg fra 2017 mangler dryppspalte og er tettet med list i nedkant mot vannbrett i tre som over tid kan gi fukt/råteskader i karmen og konstruksjoner. Ukjent om vannbrett er ført inn under vinduskarm, nærmere undersøkelser må påregnes.

Vindu i tilbygg

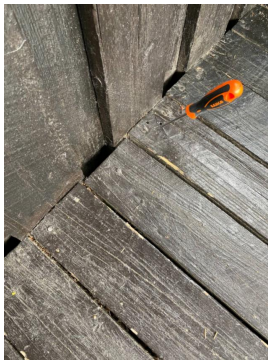
Påvist noe råteskade i gulvbord og kledning på rekkverk.

Noe råteskadet i gulvbord.

Utskiftning av oppsprukket og råteskadet treverk vil lukke avviket.

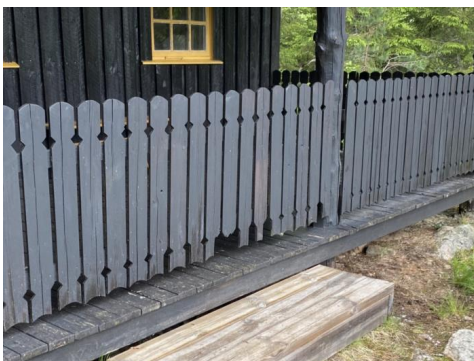
Rekkverk/hinder mot sau.

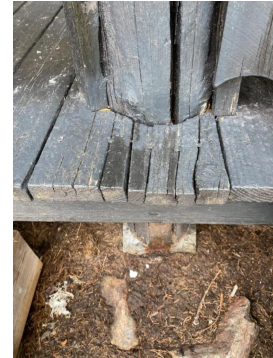
Oppsprukket treverk.

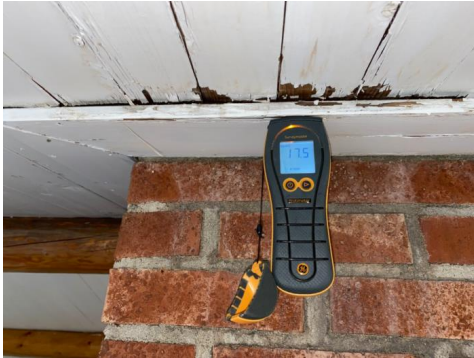
Fuktskader i himling/tak i område rundt pipeløp.

Fuktskadedet himling ved pipeløp.

Gjennomføre ytterligere undersøkelser rundt pipeløp og foreta utbedring av fuktskadet kledning/treverk.

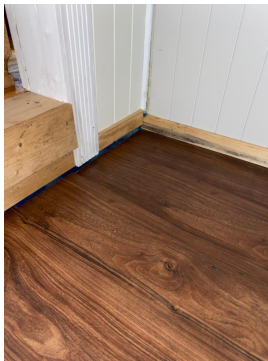
Svertesopp på gulvlister

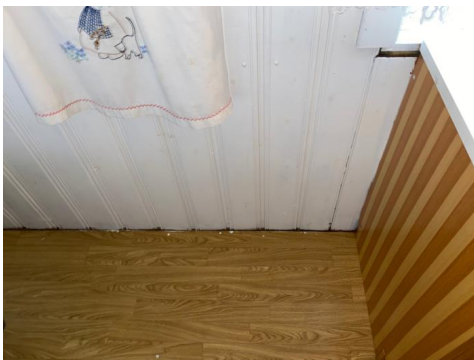
Manglende gulvlister på kjøkken/sov.

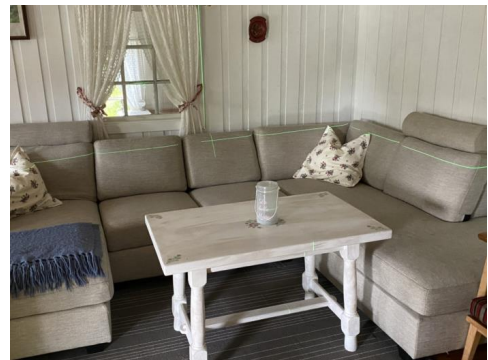
Det er kontrollmålt i stue og soverom med store avvik fra standardens krav til godkjente måleavvik.  
Det er målt opp mot 75mm fall på gulv over hele rommet og opp mot 40 mm på 2 meter.  
Gulv har svikt på antagelig pga dårlig understøtte.

Laserlinje i sofa viser tydelig vesentlig høydeforskjell/fall i etasjeskille.

Oppretting og etablering av nye fundament må påregnes samt understøtte av bjelker for avstiving.

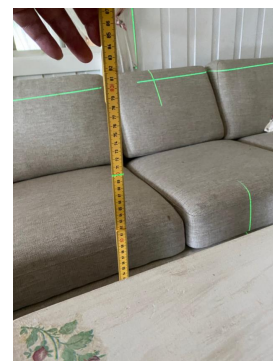
Fall ca 45 mm på 2 meter i stue.

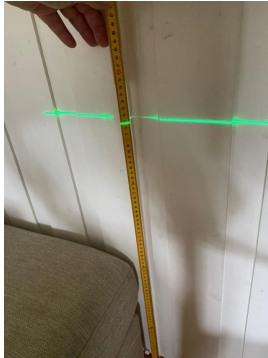
Fall 75 mm på ca 4 meter i stue

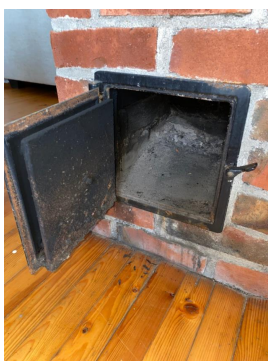
Sotluke nærmere gulv/brennbart materiale enn 30 cm og mangler ildfast plate under.

- Det anbefales å montere ildfast plate under luker på pipe.
- Det må foretas tiltak for å lukke avviket.

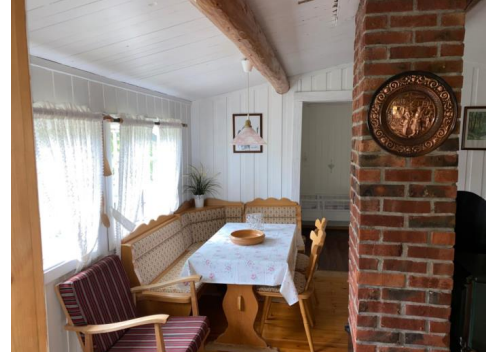
Ingen luftespaletter i vinduer eller veggventiler.

- Det bør etableres veggventiler/vindusventiler i alle oppholdsrom som ikke har det.

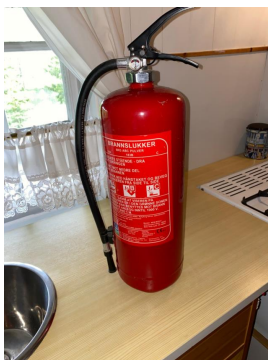
Brannslukker er 16 år gml.

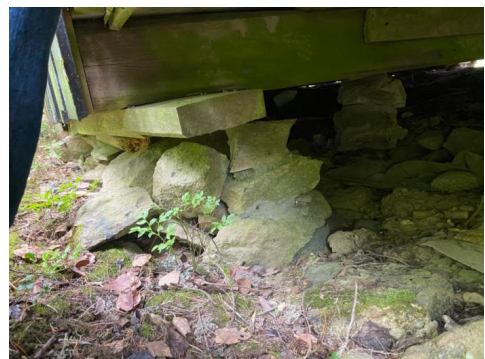
Det er påvist store setningskader/skjevheter i fundamenter/pilarer hvor utbedringer må påregnes. Ut ifra tilstanden i de besiktigede områdene vil være usikkerhet rundt de mindre tilgjengelige områdene.

Ustabile pilarer i stablet naturstein med skjevheter

- Påviste skader må utbedres.

Pilarer med stablede natursteiner har stedvis store skjevheter hvor oppretting/nyetablering av fundament på påregnes.

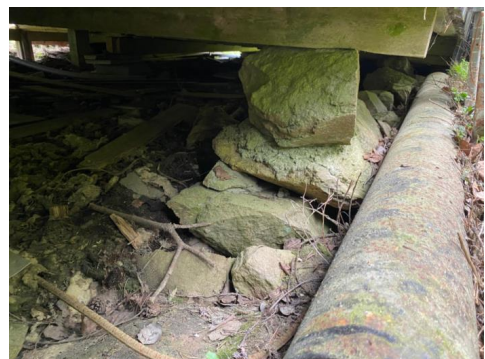
Ustabile pilarer i stablet naturstein med skjevheter

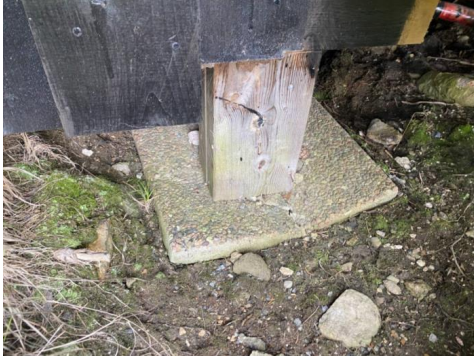
Knukket betonghelle/såle og nedsunken i terrenget

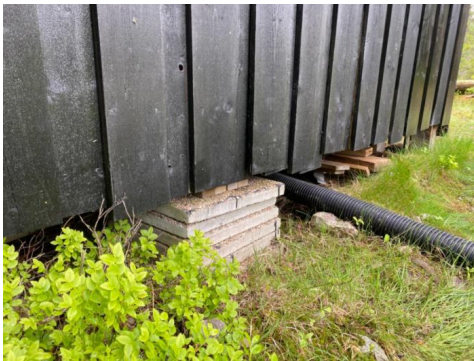
Eksempel på pilar av stablede betongheller.

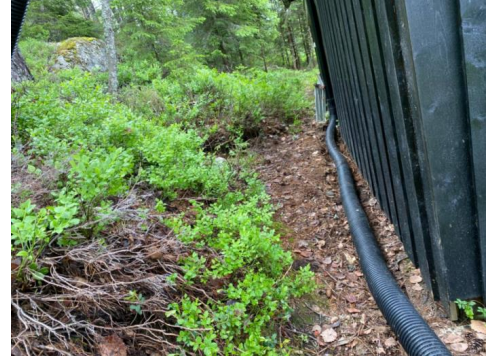
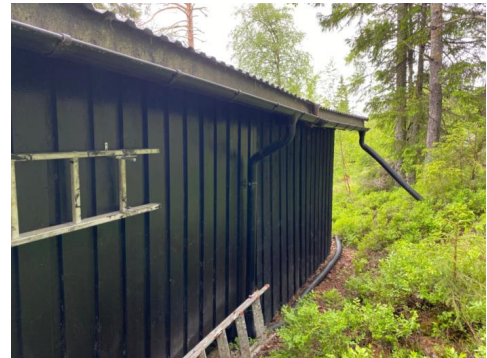
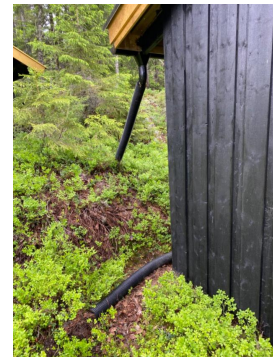
- Terrenget faller inn mot bygningen og det er maksimale forhold for vann inn mot muren.
- Det er avvik:

For optimale forhold samt lukke avviket bør terrengjustering foretas for å hindre at overflatevann kan bli stående under deler av bygning, men får god avrenning vekk/ut fra bygningskroppen.
