Eitjennet 146, 2134 AUSTVATN

**Koselig og enkel skogshytte ved  
idyllisk tjern \* Bilvei helt frem \*  
Renoveringsbehov**

Befaringsdato: 29.05.2024 Rapportdato: 05.06.2024 Oppdragsnr.: 12085-1147 Referansenummer: NI1781

Autorisert foretak: Glåmdal Takst AS Sertifisert Takstingeniør: Pål Tuhus

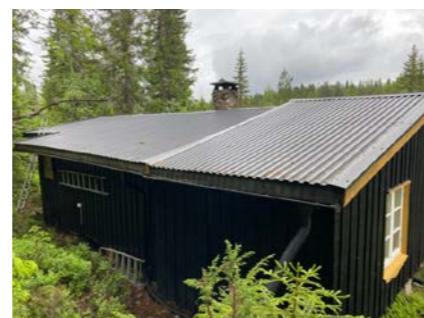
- Det er avvik:
- Det er påvist bulker i enkelte metallplater på taktekkning.

Takplater med forskjellig aldre

Overvåk tilstanden jevnlig. For å få tilstandsgrad 0 eller 1 må tekkingen skiftes ut, men tidspunktet for når dette er nødvendig er vanskelig å si noe om.

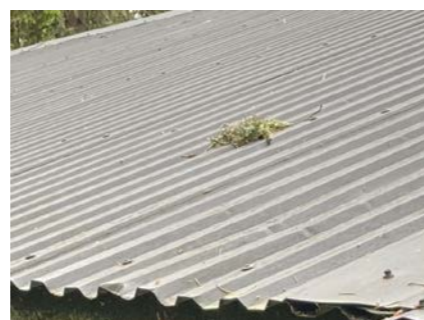
Små bulker i takplater

Det er ikke behov for utbedringstiltak på bulkede takplater med mindre man tenker det estetiske.

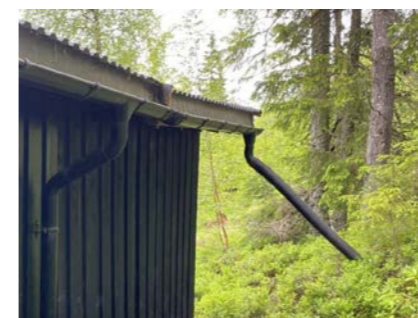
- Det er ikke tilfredsstillende bortledning av vann fra taknedløp ved grunnmur.
- Det er påvist avvik i beslagløsninger.
- Det mangler snøfangere på hele eller deler av taket, noe som var krav på byggemeldingstidspunktet.
- Det mangler tilfredsstillende adkomst til pipe for feier.

Skjevheter/feil fall på takrenner og nedløp av drenerør i plast.

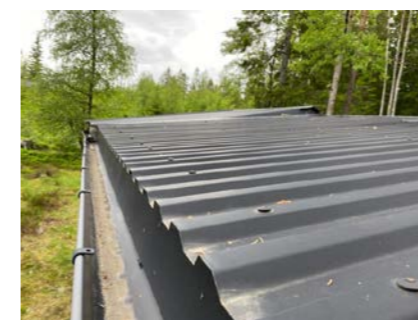
Takflater uten snøfangere eller takstige.

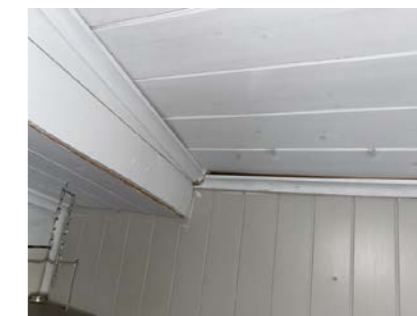
Det er skjevheter i konstruksjoner ved overgang mellom stue og tilbygget soverom som kommer av skader og setninger i fundament/betonghelle (knukket og sunket).

Skjevheter i tak/veggkonstruksjoner

- De påviste skader må utbedres.

Etter at utbedring og etablering av nye stabile fundamenter er utført kan veggkonstruksjon antagelig jekkes tilbake til sin opprinnelige stilling, men hvor ekstraarbeid med kledninger og overflater må påregnes. Terreng må senkes i områder hvor kledning og konstruksjon ligger nær/nedpå bakken for å hindre fukt og råteskader i treverk.

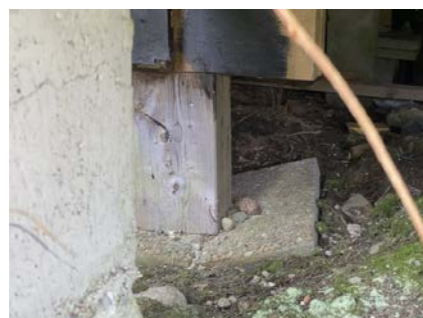
Spinkelt og sviktende fundament

Det er påvist store setningskader/skjevheter i fundamenter/pilarer hvor utbedringer må påregnes. Ut ifra tilstanden i de besiktigede områdene vil være usikkerhet rundt de mindre tilgjengelige områdene.

Det må etableres nye stabile og solide fundament under deler som kun har tynne betongheller som såle. Pilarer med stablede natursteiner har stedvis store skjevheter hvor oppretting/nyetablering av fundament på påregnes.

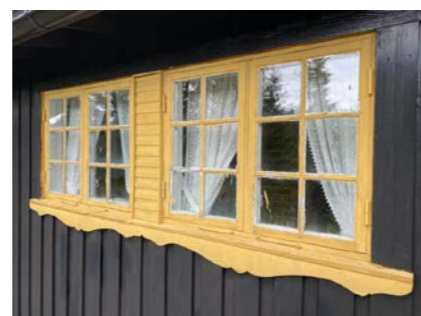
Vindu på tilbygg fra 2017 mangler dryppspalte og er tettet med list i nedkant mot vannbrett i tre som over tid kan gi fukt/råteskader i karmen og konstruksjoner. Ukjent om vannbrett er ført inn under vinduskarm, nærmere undersøkelser må påregnes.

Vindu i tilbygg

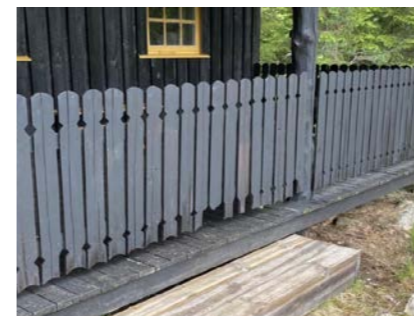
Påvist noe råteskade i gulvbord og kledning på rekkverk.

Rekkverk/hinder mot sau.

Utskiftning av oppsprukket og råteskadet treverk vil lukke avviket.

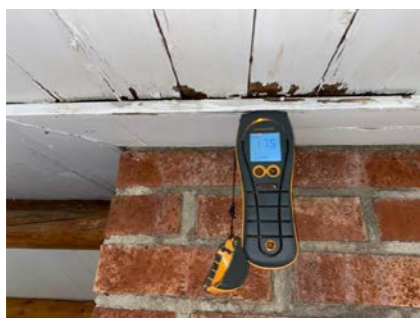
Svertesopp på gulvlister i tilbygget soverom.  
Fuktskader i himling/tak i område rundt pipeløp.  
Manglende gulvlister på kjøkken/soverom.

Fuktskadet himling ved pipeløp.

Gjennomføre ytterligere undersøkelser rundt pipeløp og foreta utbedring av fuktskadet kledning/treverk.  
Montere gulvlister.

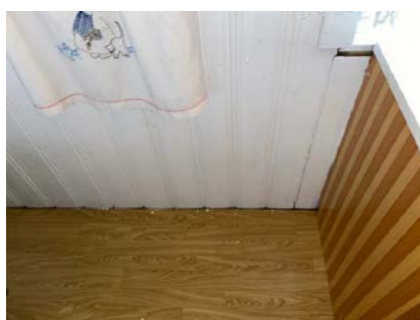
Manglende gulvlister på kjøkken/sov.

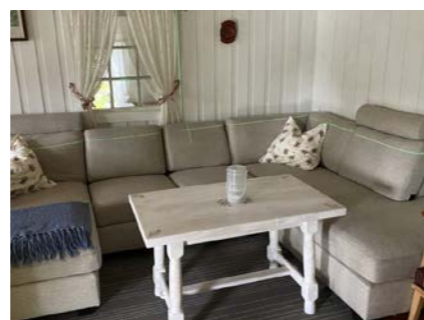
- Målt høydeforskjell på over 20 mm innenfor en lengde på 2 meter. Tilstandsgrad 3 gis med bakgrunn i standardens krav til godkjente måleavvik.
- Målt høydeforskjell på over 30 mm gjennom hele rommet. Tilstandsgrad 3 gis med bakgrunn i standardens krav til godkjente måleavvik.

Det er kontrollmålt i stue og soverom med store avvik fra standardens krav til godkjente måleavvik. Det er målt opp mot 75mm fall på gulv over hele rommet og opp mot 40 mm på 2 meter. Gulv har svikt på antagelig pga dårlig understøtte.

Laserlinje i sofa viser tydelig vesentlig høydeforskjell/fall i etasjeskille.

Oppretting og etablering av nye fundament må påregnes samt understøtte av bjelker for avstiving.

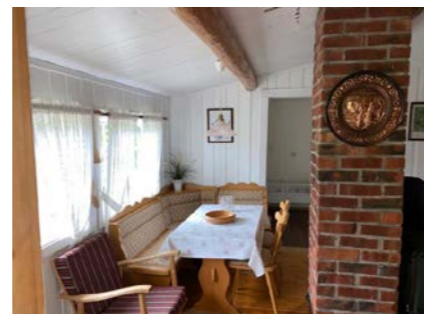
Ingen luftespaletter i vinduer eller veggventiler.

- Det bør etableres veggventiler/vindusventiler i alle oppholdsrom som ikke har det.

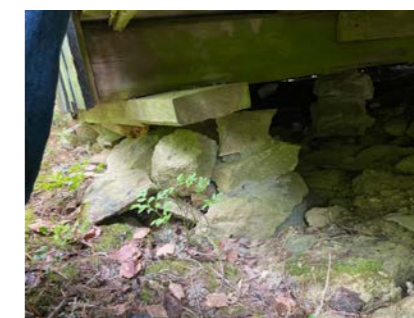
Ustabile pilarer i stabelt naturstein med skjevheter

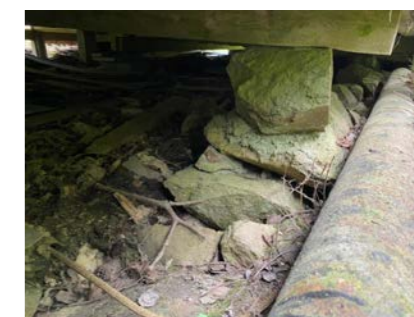
Ustabile pilarer i stabelt naturstein med skjevheter

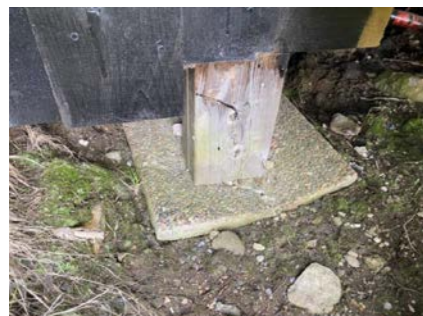
Knukket betonghelle/såle og nedsunken i terrenget

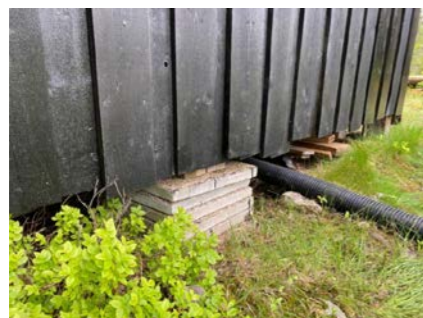
Eksempel på pilar av stablede betongheller.

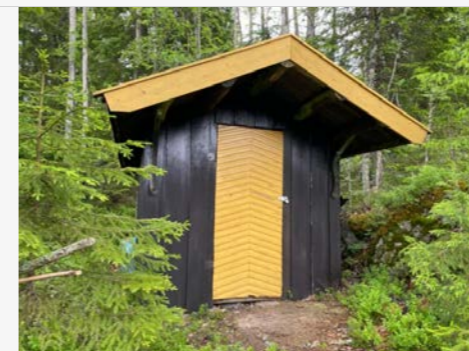
### Bod

Takshingel mot nord er svært mosegrodd, mose forkorter levetiden. Veggkonstruksjon og kledning ligger nær/nedpå terreng noe som over tid fører til fukt og råteskader.
