# Tilstandsrapport

Selveierleilighet

Søndre Eidsvei 1C , 1940 BJØRKELANGEN

Rapportdato: 03.02.2026

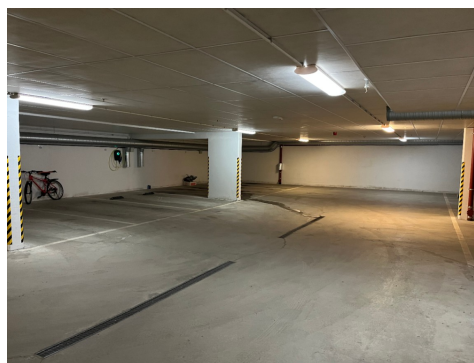
Felles parkeringskjeller.

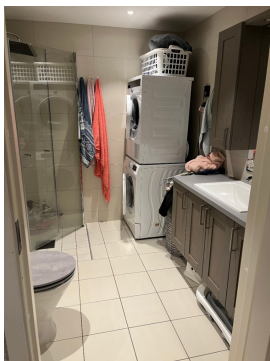
Bad/vaskerom.

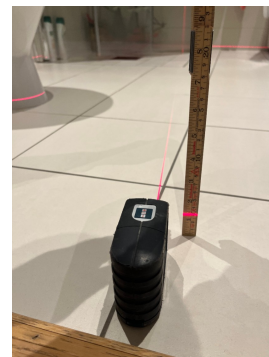
Det er målt ca. 1:50 fall i dusjsone, øvrig gulv er tilnærmet flatt med noe mindre motfall fra dør.

Det er målt ca. 15 mm høydeforskjell på gulv ved dørterskel til topp slukrist, i tillegg er det terskel på ca. 15 mm, ukjent om membran er trukket opp på terskel.

- Det er mulighet for at det kan forekomme vannlekkasje på våtrommet hvor vann ikke vil gå til sluk.
- Det er påvist at høydeforskjell fra topp slukrist til gulv/synlig topp membran ved dørterskel er mindre enn 25 mm.
- Det er påvist avvik i fallforhold til sluk i forhold til krav i forskrift på byggetidspunktet.

Fallet på gulvet tilfredsstillende ikke kravene som gjaldt ved byggetidspunktet, og heller ikke dagens krav.

Referansemål ved terskel på 30 mm.

Det er vurdert at eventuelt lekkasjevann vil kunne bli stående eller bli ledet til sluk før det renner over terskel, det er derfor ikke behov for umiddelbare tiltak.

Ved eventuelt renovering av våtrommet må fallforhold rettes. Konsekvens av for lite fall mot sluk på våtromsgulv kan føre til at vann blir stående eller renne over terskel og skade tilstøtende konstruksjoner.

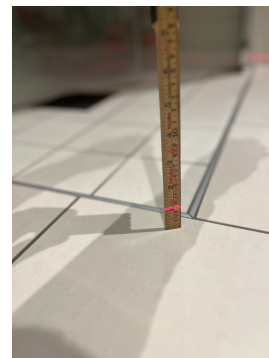
Måling ved dusjsone viser 25 mm.

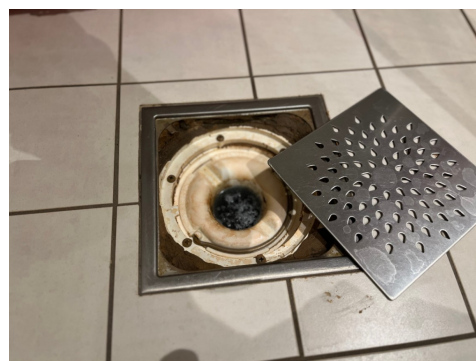
Plastsluk i dusjsone med synlig membranmansjett

Det er benyttet smøremembran, som tettesjikt, iht. FDV dokumentasjon fra utbygger.

Sluk i dusjsone.

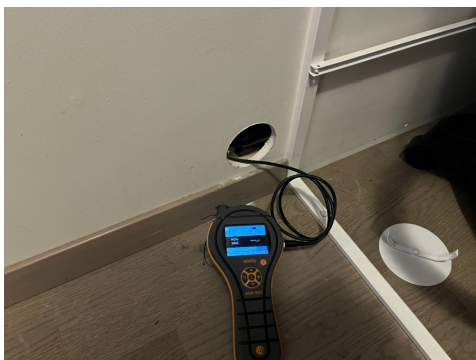
Det er ikke foretatt hulltaking, da det er eksisterende hull i bod mot våtsone til servant.  
Fuktmåling i eksisterende hull viste normale verdier.

Fuktmåling uten avvik.  
Ved målinger under 8 % vil displayet ikke vise resultat.

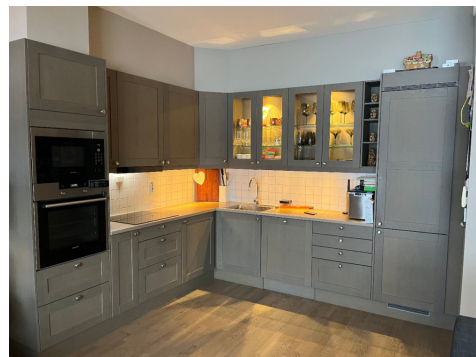
Kjøkkeninnredning med profilerte og vitrine fronter, laminert benkeplate med nedfelt vaskekum og platetopp med komfyrvakt, integrert oppvaskmaskin, stekeovn, micro og kjøl/frys.  
Lekkasjestopper i benkeskap.  
Parkett på gulv og fliser på vegg over kjøkkenbenk.  
Ved fuktsøk ble det registrert normale verdier på utsatte steder.

Kjøkkeninnredning.

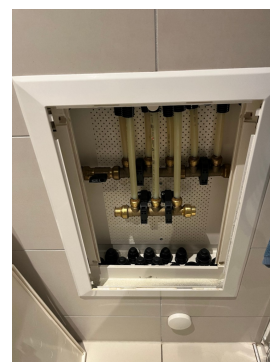
Synlige vannrør av kobber og plast med rør-i-rør system, fordelerskap med stoppekran og drenering er plassert på bad.  
Rør-kurser bør merkes i fordelerskap, vurdert til mindre avvik.

Fordelerskap for vann.

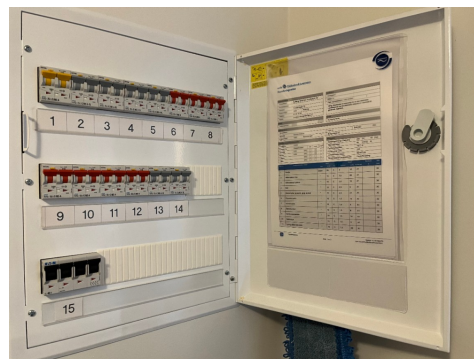
El-anlegg med hovedsakelig skjult ledningsnett.  
Sikringskap med automatsikringer er plassert i bod.

På grunnlag av opplysninger fra eier/kunde, fremvist dokumentasjon, tilstand og alder er det ikke behov for utvidet el-kontroll. Det bemerkes at undertegnede takstmann ikke er fagmann innen elektro og kontrollen er forenklet og utelukkende på det som er synlig, det kan derfor være feil med anlegget som ikke er oppdaget.

Sikringskap.
