# Tilstandsrapport

Enebolig

Bronserøysa 8, 1940 BJØRKELANGEN

Befaringsdato: 06.05.2025

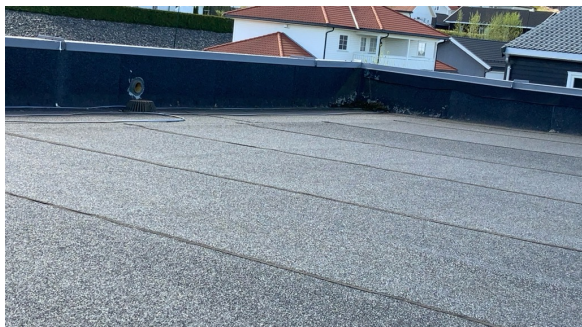
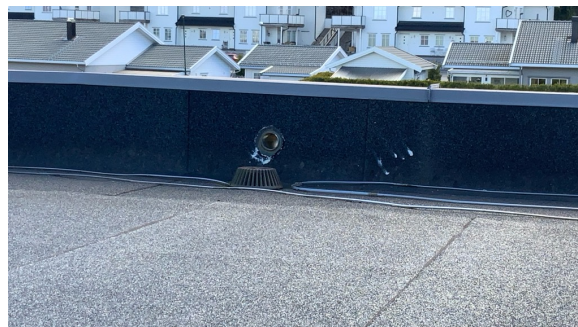
### Taktekking - 2

Noe stedvis dårlig fall på taket spesielt der det er synlig mose som kan være ett tegn på at vann ligger over lengre tid i dette området. Nærmere undersøkelser ved større nedbør anbefales.

- Lokal utbedring må utføres.

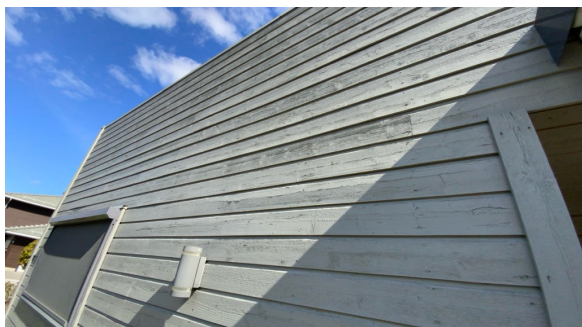
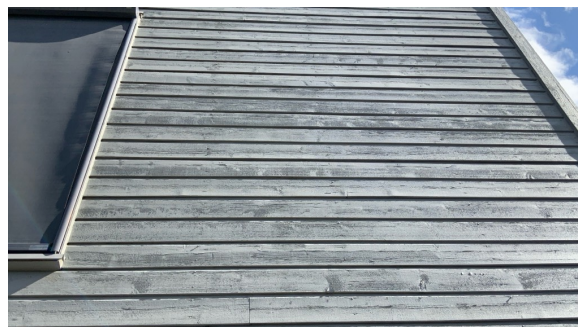
Nærmere undersøkelser og etterfesting av panel bør utbedres. Dette for at panel ikke skal vri seg over tid ved dårlig innfesting.

- Lokal utbedring/utskiftning bør utføres.
