Tilstandsrapport

📍 Trondheimsveien 189, 0570 OSLO

gnr. 83, bnr. 193

Befaringsdato: 07.08.2024

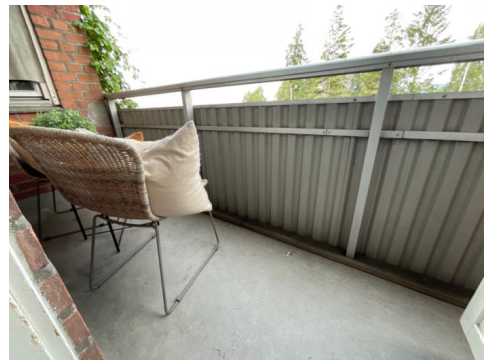
TG 2 Balkonger, terrasser og rom under balkonger

Balkong med støpt dekke

• Det er avvik:
Avflassing av maling mm.

• Tiltak:
Fremtidig vedlikehold må forventes.

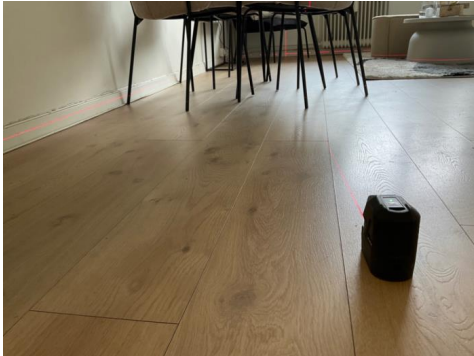
TG 2 Etasjeskille/gulv mot grunn

• Målt høydeforskjell på mellom 10 - 20 mm innenfor en lengde på 2 meter. Tilstandsgrad 2 gis med bakgrunn i standardens krav til godkjente måleavvik.

Nivellering stue/kjøkken, avvik ca. 10-20 mm

- For å få tilstandsgrad 0 eller 1 må høydeforskjeller rettes opp. Ytterligere undersøkelser må foretas for å få kartlagt omfanget for utbedring.

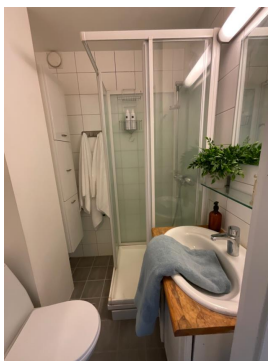
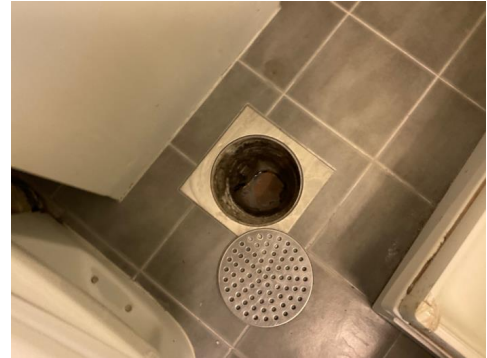
TG 3 Generell

- Våtrommet må oppgraderes for å tåle normal bruk etter dagens krav.

Støpejern sluk

- Våtrommet må totalrenoveres. Alle forhold med tettesjikt, våtsone, sluk m.m. må dokumenteres.

Kostnadsestimat: 100 000 - 300 000

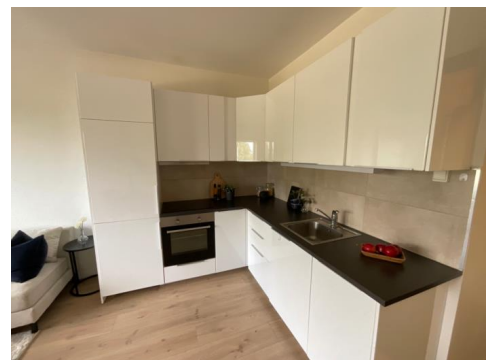
TG 1 Overflater og innredning

Tidsriktig glatt foliert høyglans innredning fra IKEA, soft close, armatur, laminat benkeplate med nedfelt stålkum og keramisk topp, integrert komfyr, oppvaskmaskin (smal type), kjøl/frys.

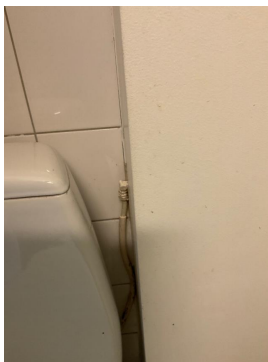
TG 2 Vannledninger - 2

Innvendige vannledninger er av jern.

- Mer enn halvparten av forventet brukstid er passert på innvendige vannledninger.

- Tidspunkt for utskiftning av vannledninger nærmer seg.
- I forbindelse med oppgradering av våtrom vil det være naturlig med utskiftning av rør.

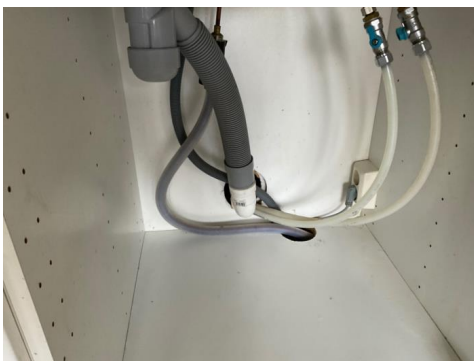
TG 2 Vannledninger

Innvendige vannledninger er av plast (rør i rør).

Rør bør festes tilstrekkelig

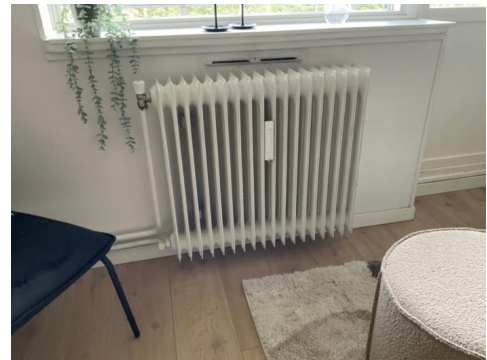
TG IU Varmesentral

Det er installert fjernvarme, radiatorer.

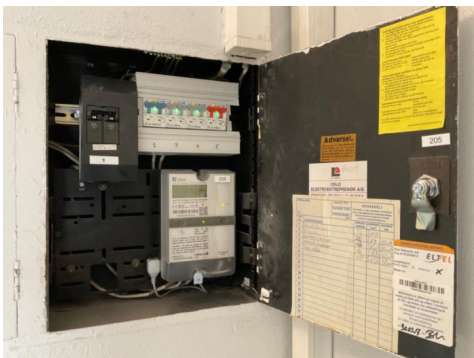
TG 2 Elektrisk anlegg

12. Foreta en helhetsvurdering av det elektriske anlegget, dets alder, allmenne tilstand og fare for liv og helse. Bør det elektriske anlegget ha en utvidet el-kontroll?

Ja Det anbefales at anlegget kontrolleres av autorisert foretak.
