# Tilstandsrapport

Rekkehus

Agnes brygge 47, 3290 STAVERN

Befaringsdato: 26.08.2025

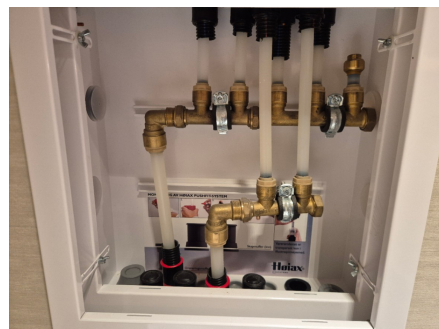
Fordelerskap i utebod.

Fordelerskap på bad.
