# Tilstandsrapport

Enebolig

Ekholtveien 27 , 1526 MOSS

Befaringsdato: 11.12.2025

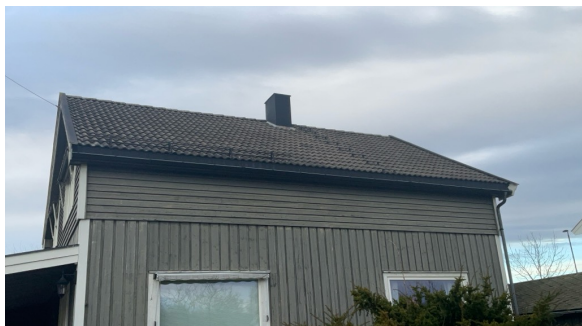
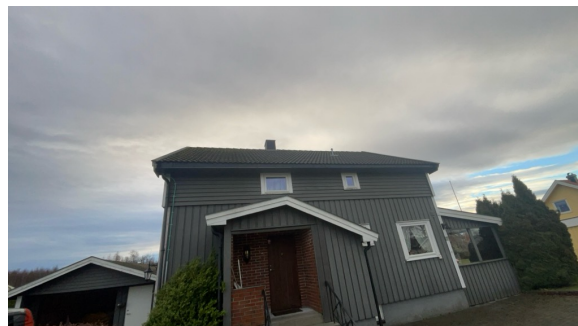
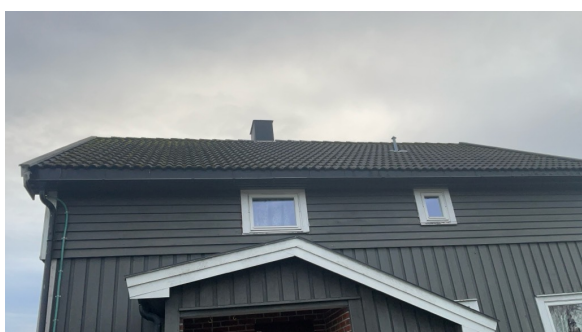
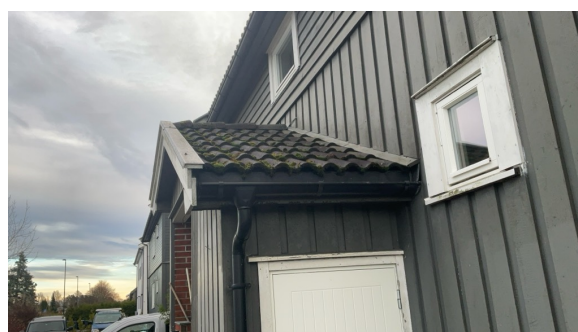
## TG 2 Nedløp og beslag

Takrenner og nedløp i plastbelagt stål.

En lekkasje fra beslag vil gi følgeskader på andre bygningsdeler i boligen.

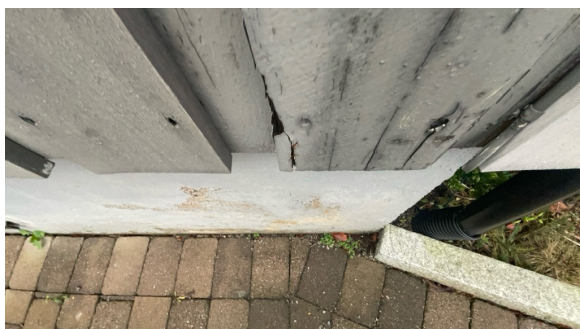
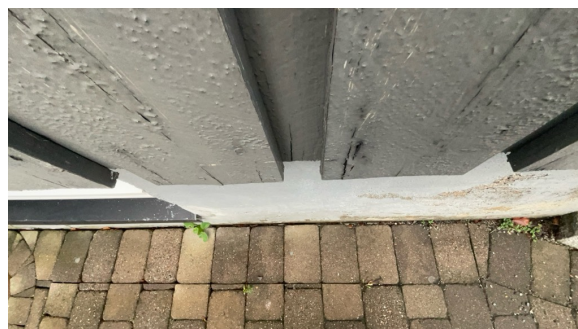
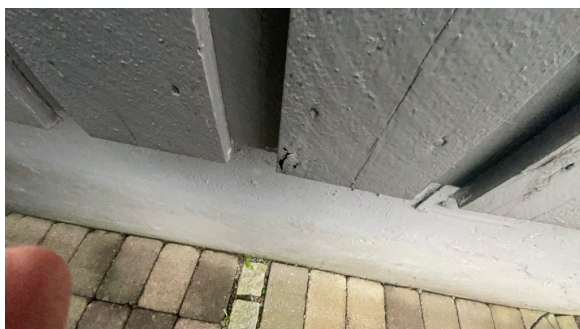
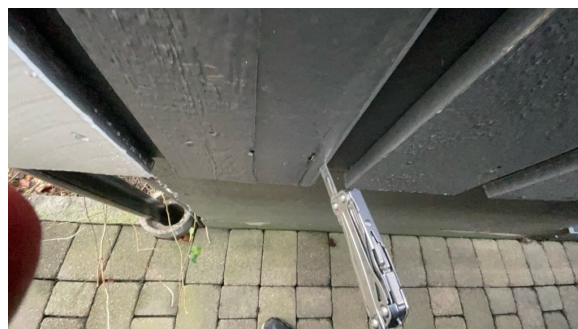
- Det er ingen eller liten lufting i nedre kant av kledning mot grunnmur.
- Det er påvist betydelige råteskader i bordkledningen.
- Det er avvik:

Manglende tiltak med utskiftning skadet panel, vedlikehold og utlufting vil resultere i utvikling av skader som kan gi videre følgeskader i andre bygningsdeler.

Konstruksjon yttervegg er ikke tilgjengelig for kontroll så det kan ikke utelukkes at det kan avdekkes skader i veggkonstruksjonen nå fasaden med trepanel fjernes.

- Råteskadet trekledning må skiftes ut.
- Råteskader i bordkledningen vil fortsette å utvikle seg både i tilliggende bordkledning og til bakenforliggende veggkonstruksjon, dersom en ikke foretar tiltak.
- Det bør foretas tiltak for å bedre lufting av kledningen.
- Uten tilstrekkelig lufting bak bordkledningen kan fuktighet som trenger inn bak bordene eller gjennom veggen innenfra ikke tørke opp. Dette skaper ideelle forhold for råtesopp og muggvekst.
- Tiltak:

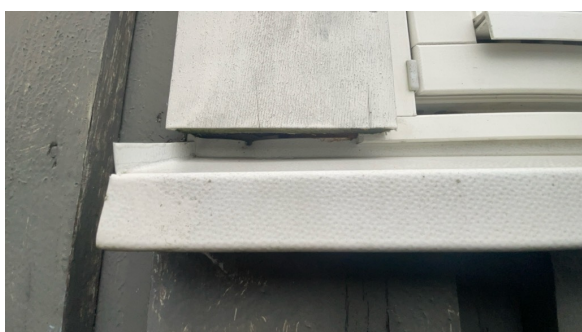
## Dører

Bygningen har teak hovedytterdør, malt hovedytterdør og malt balkongdør i tre (2017).

- Det er påvist avvik rundt innsettsdetaljer.
- Karmene i dører er værslitte utvendig og det er sprekker i trevirket.

Utføre normalt vedlikehold, konsekvens av manglende vedlikehold er forkortet levetid på bygningsdelen.  
Det må monteres beslag på undersiden terskel, konsekvens er fukt inn i konstruksjonen.

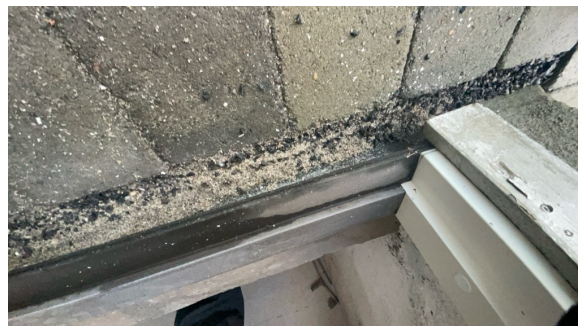
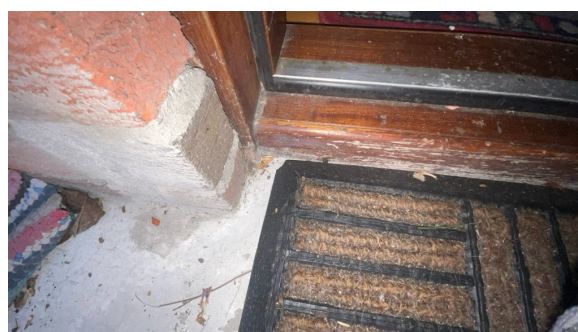
## TG 2 Balkonger, terrasser og rom under balkonger

Terrasse oppfør helt eller delvis over betongkonstruksjon med tregulv, rekkverk i tre. Del av konstruksjonen i betong er fra byggeår.

Skjevheten i konstruksjonen skyldes setninger/skader eller ikke fagmessig utførelse på bærende konstruksjoner. Tiltak må utføres for oppretting, konsekvens av manglende tiltak er at forholdet vil utvikles videre og kan resultere i kollaps i konstruksjonen.

- Konstruksjonene må sikres mot råte, sopp og skadedyr.
- Lokal utbedring må utføres.
- Rekkverkshøyde må endres for å tilfredsstille krav på byggemeldingstidspunktet.

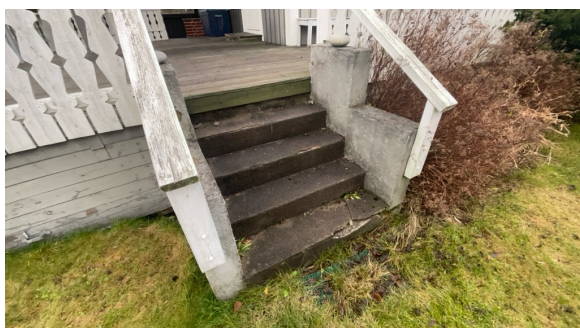
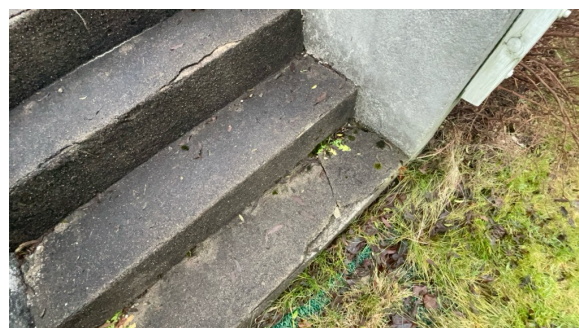
## TG 3 Utvendige trapper - 2

Trapp i betong med rekkverk i tre fra terrasse ned til terreng.

Det bør monteres nytt rekkverk, konsekvens for manglende tiltak er fare for personskader.

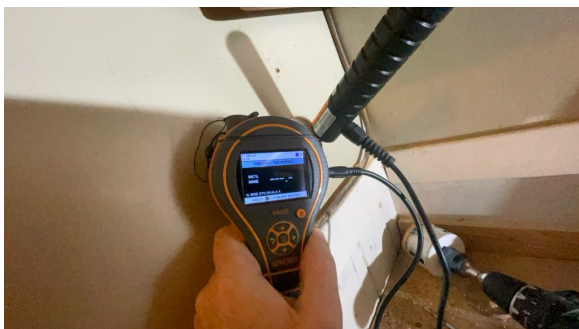
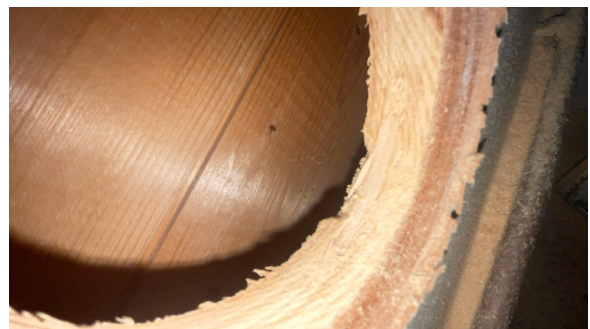
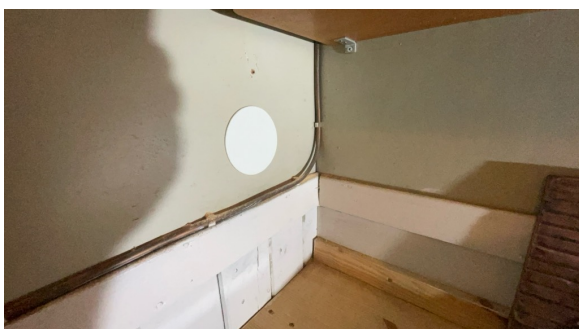
## KJELLER > VASKEROM

Rommet tilfredsstiller ikke krav til våtrom slik som man forventer at våtrom utføres i dag. Konsekvensen av videre bruk av rommet kan være følgeskader på andre konstruksjoner med risikoen ansees som liten på grunn av plasseringen av rommet i kjeller og at rommet har sluk. Imidlertid har sluk og rør i gulv høy alder som vil påkrevne utskiftninger på kort sikt.

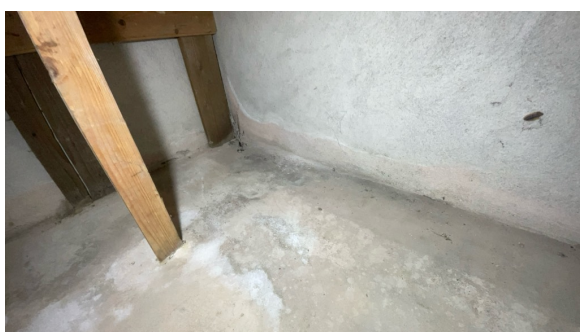
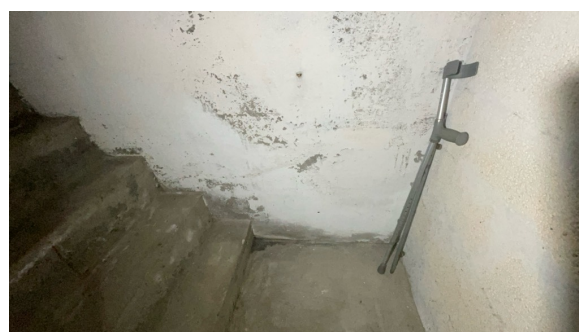
## TG 2 Grunnmur og fundamenter

Bygningen har betonggrunnmur.

Ved utvendig montering av ny drenering vil hele muren bli avdekket på en side, lokale utbedringer må påregnes der det er oppstått sprekker i dag. Konsekvensen for manglende tiltak om forholdene utvikles videre er økt fukt/vann inn i konstruksjonen som vil påføre bygningsdelene skader. Synlig ur med løs puss utbedres lokalt.

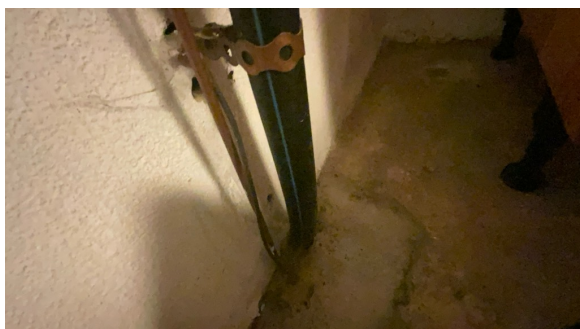
## TG 3 Oljetank

Det er oljetank i stål. Oljetank er fra 1957. Tank er plassert i kjeller innmurt i rom under trapp ved hoveddør.

Tank må fjernes, konsekvensen for en eventuell lekkasje fra tank vil utgjøre store følgeskader på boligen.
