Ekholtveien 27, 1526 MOSS

**Ekholt - Enebolig med solrik tomt -  
Garasje - Uinnredet kjeller med  
egen inngang**

| Tilstandsrapport ..... | 49 |

06.02.2026

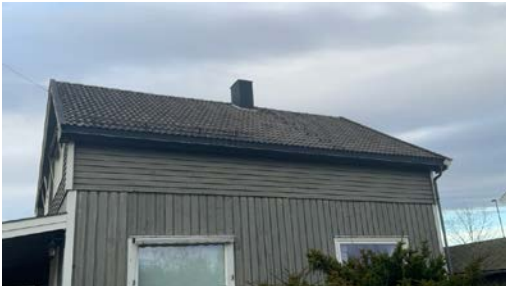
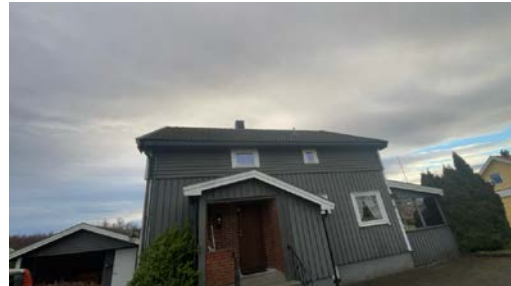
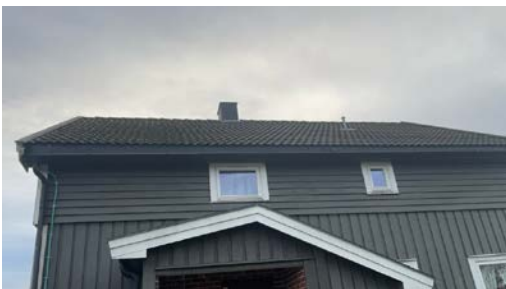
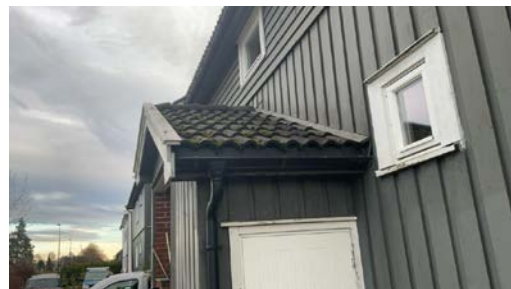
## TG 2 Nedløp og beslag

En lekkasje fra beslag vil gi følgeskader på andre bygningsdeler i boligen.

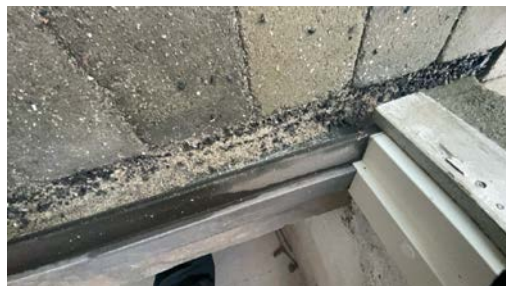
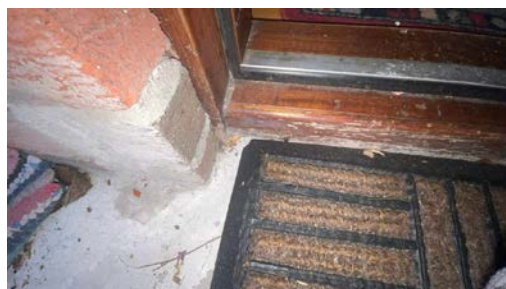
## TG 2 Balkonger, terrasser og rom under balkonger

Konsekvens/tiltak: Konstruksjonene må sikres mot råte, sopp og skadedyr. Lokal utbedring må utføres. Rekkverkshøyde må endres for å tilfredsstille krav på byggemeldingstidspunktet. Skjevheten i konstruksjonen skyldes setninger/skader eller ikke fagmessig utførelse på bærende konstruksjoner. Tiltak må utføres for oppretting, konsekvens av manglende tiltak er at forholdet vil utvikles videre og kan resultere i kollaps i konstruksjonen.

Skjevheten i konstruksjonen skyldes setninger/skader eller ikke fagmessig utførelse på bærende konstruksjoner. Tiltak må utføres for oppretting, konsekvens av manglende tiltak er at forholdet vil utvikles videre og kan resultere i kollaps i konstruksjonen. Manglende tiltak for vedlikehold vil resultere i videre utvikling av skader som konsekvens.

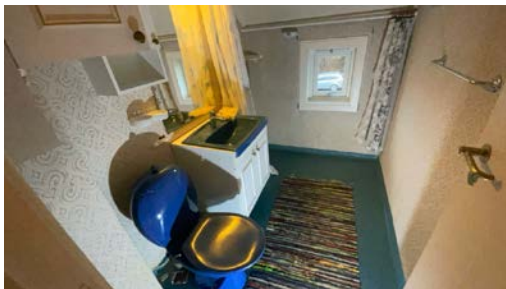
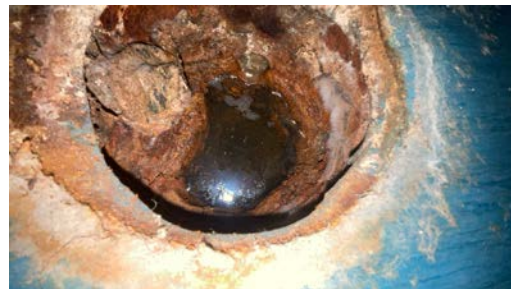
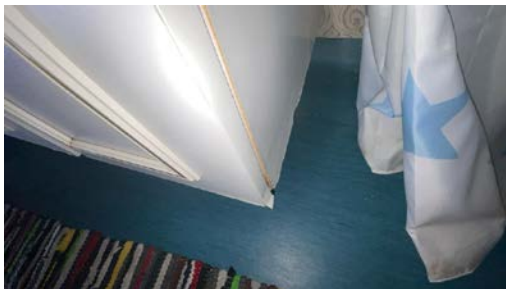
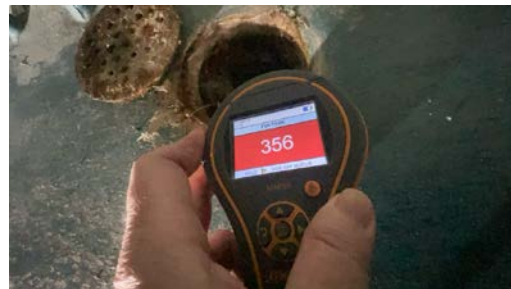
Rommet har naturlig ventilasjon. Våtrommet må oppgraderes for å tåle normal bruk etter dagens krav. Gulvbelegg er ikke klemte til sluk og har løse partier uten vedheft til gulv, årsak er fuktighet fra sluk og manglende mulighet for å klemme belegg mot sluk. Gulv har ikke tilfredsstillende fall til sluk 1:50, deler av gulv har mottfall.

Sluk i jern med plassert under servant har angrep av rust.

Innredning har skader på grunn av vannpåkjenning fra dusj.

Vegger har skader på grunn av fuktighet/vann fra dusj.

Våtrom må totalrenoveres, ytterligere bruk av rommet uten oppgraderinger vil kunne gi konsekvenser med følgeskader på andre bygningsdeler.

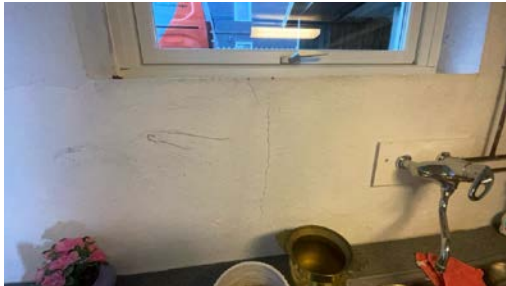
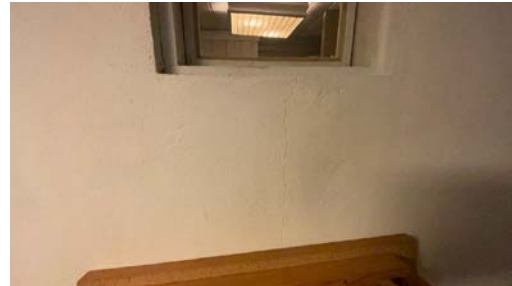
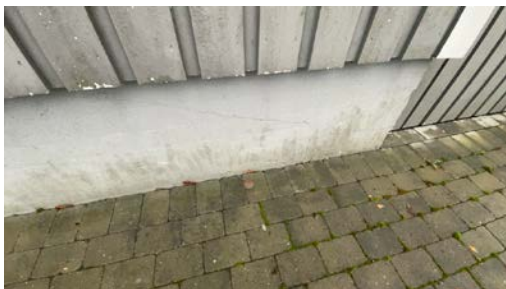
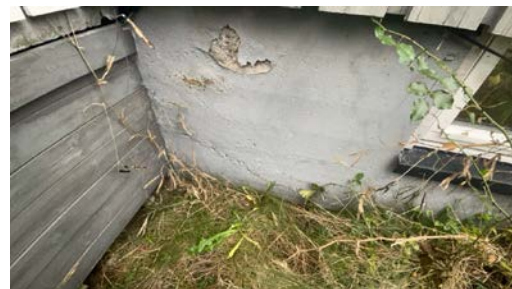
## TG 3 Terrengforhold

Det er registrert skråriss som er symptom på setninger. Grunnmuren har sprekkdannelser. Det er montert treull på deler av konstruksjonen og utvendig er ikke mur synlig under terreng. Det er observert synlige sprekker i mur flere steder.

Ved utvendig montering av ny drenering vil hele muren bli avdekket på en side, lokale utbedringer må påregnes der det er oppstått sprekker i dag. Konsekvensen for manglende tiltak om forholdene utvikles videre er økt fukt/vann inn i konstruksjonen som vil påføre bygningsdelene skader. Synlig ur med løs puss utbedres lokalt.

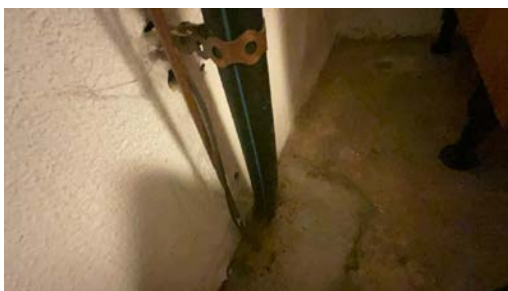
## TG 3 Oljetank

Det er oljetank i stål. Oljetank er fra 1957. Tank er plassert i kjeller innmurt i rom under trapp ved hoveddør.

Tank må fjernes, konsekvensen for en eventuell lekkasje fra tank vil utgjøre store følgeskader på boligen.
